# Réhabilitation du Domaine Public Maritime du Bassin d'Arcachon : Impacts et potentiel de recolonisation par les herbiers de zostères - Secteur de Bourrut Bilan d'activité 2019-2023

Département Océanographie et Dynamique des Écosystèmes – Unité Littoral  
Laboratoire Environnement Ressources d'Arcachon

Mai 2024

Rapport ODE/LITTORAL/LER-AR/24.009

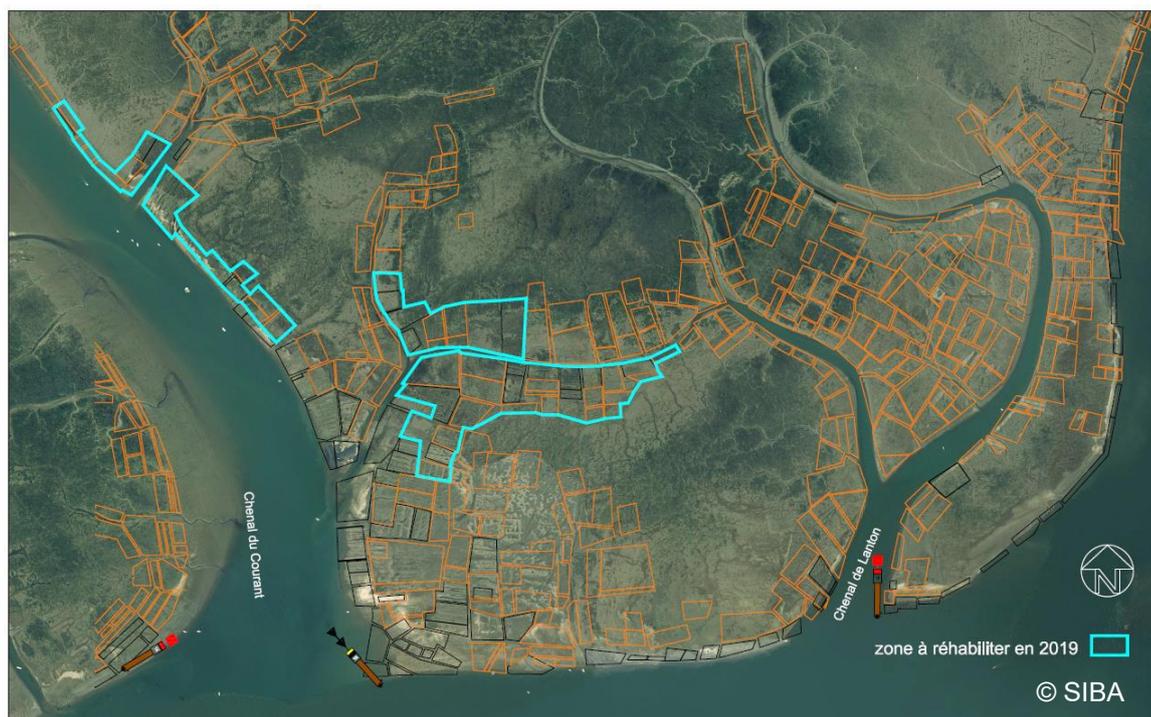
Figure 1 : Carte de la zone de travaux.

Les opérations de réhabilitation dont traite ce document concernent le secteur de Bourrut (**Erreur ! Source du renvoi introuvable.**) dans lequel différentes phases de travaux ont été réalisées : une première phase du 10 février au 13 mars 2020, une seconde en novembre 2020 et une troisième en février-mars 2021. Ces travaux ont consisté en l'évacuation des déchets anthropiques (ferrailles et poches ostréicoles) et au nivellement de l'estran (à l'aide d'une dameuse).

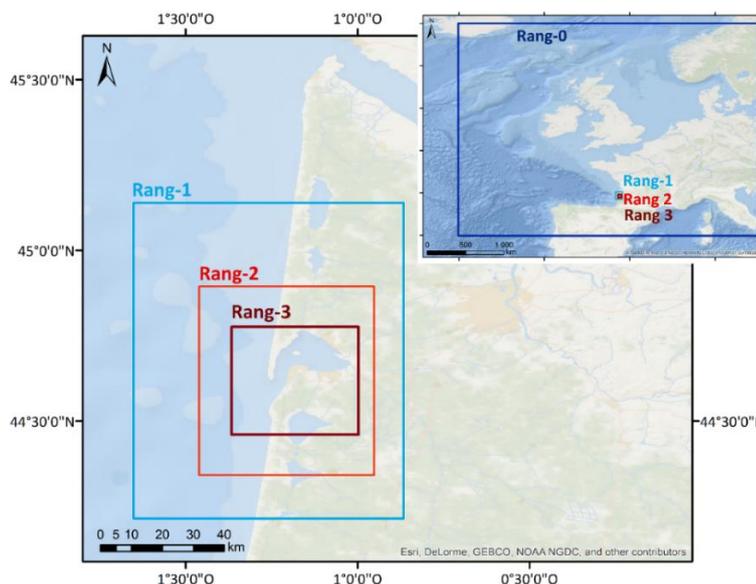
Figure 2 : Emprises spatiales des différents rangs du modèle MARS appliqué au Bassin d'Arcachon (Le système de coordonnées est ici le WSG84).

Le modèle MARS utilise le principe des modèles gigognes, qui consiste à construire une série de modèles emboîtés, d'emprise décroissante et de résolution croissante. Pour le cas du Bassin d'Arcachon, quatre modèles (rangs) sont ainsi construits (**Erreur ! Source du renvoi introuvable.**), avec des résolutions respectives de 2500, 500, 235 et 65 mètres. Les rangs 0, 1 et 2 sont utilisés en 2 dimensions (2D), afin d'optimiser les temps de calculs (pas de temps respectifs de 300, 120 et 20 secondes), tandis que le rang 3 est utilisé en 3D avec 15 niveaux sur la verticale et un pas de temps de 3 secondes.

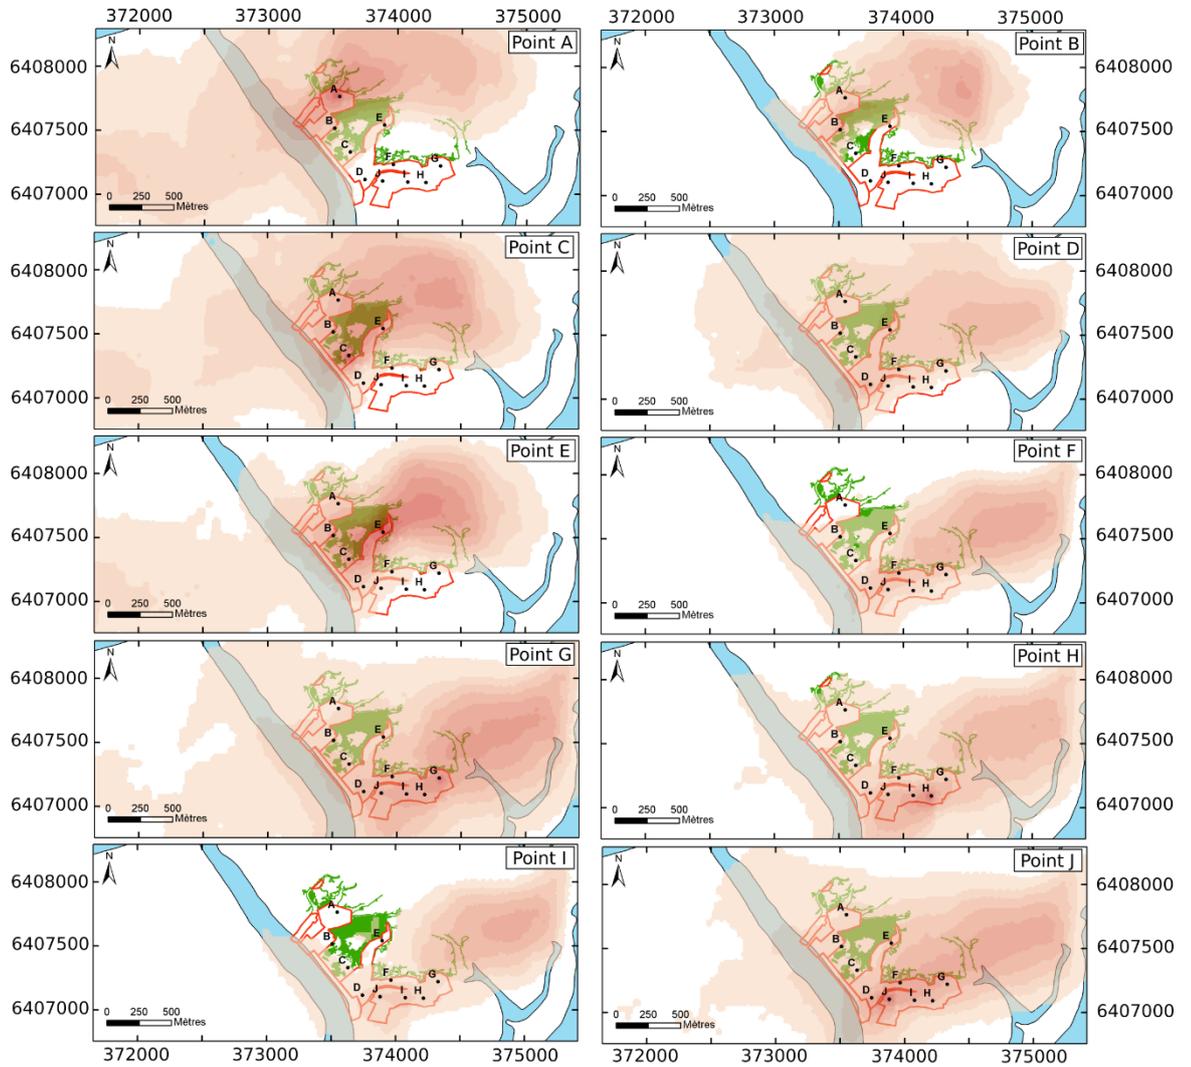
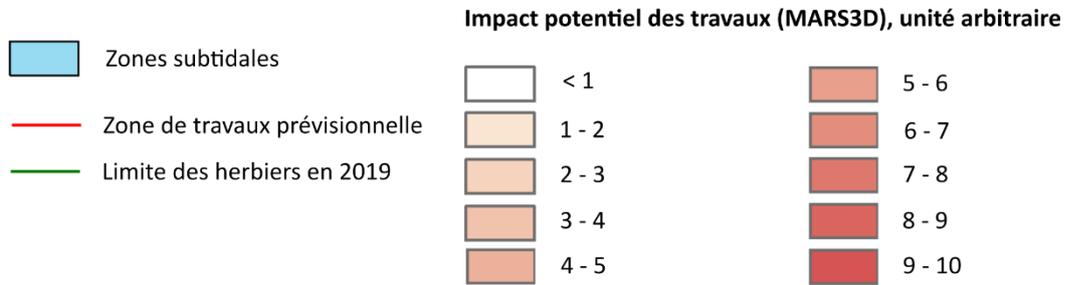
Figure 3 : Résultats détaillés de la modélisation de l'impact des travaux dans le secteur de Bourrut.

D'une manière générale, l'estran le plus impacté par les travaux est situé à l'est-nord-est de la zone de travaux (**Erreur ! Source du renvoi introuvable.**). Pour cette raison, la grille « Bourrut impactée » a été placée dans cette zone, tandis que la grille « Bourrut témoin » a été placée à environ 300 mètres au nord de la zone de travaux.

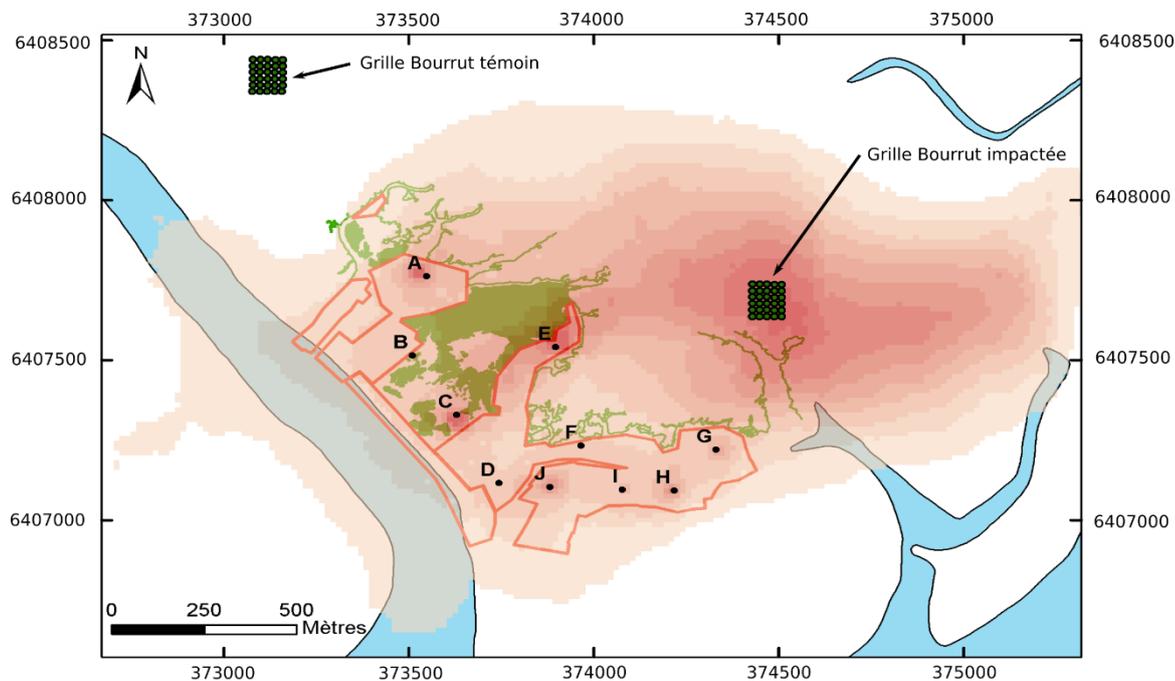
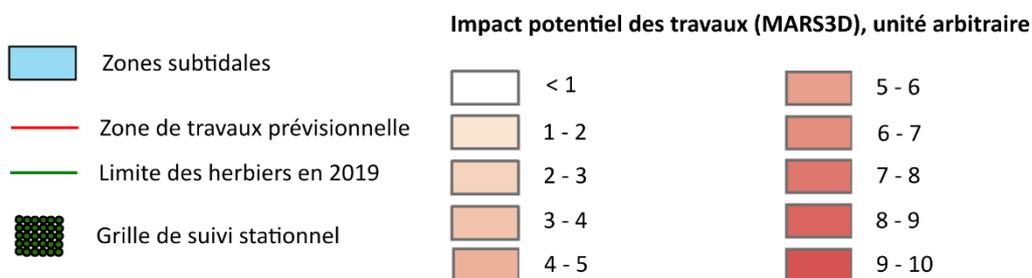
Figure 4 : Résultats synthétiques de la modélisation de l'impact des travaux dans le secteur de Bourrut.

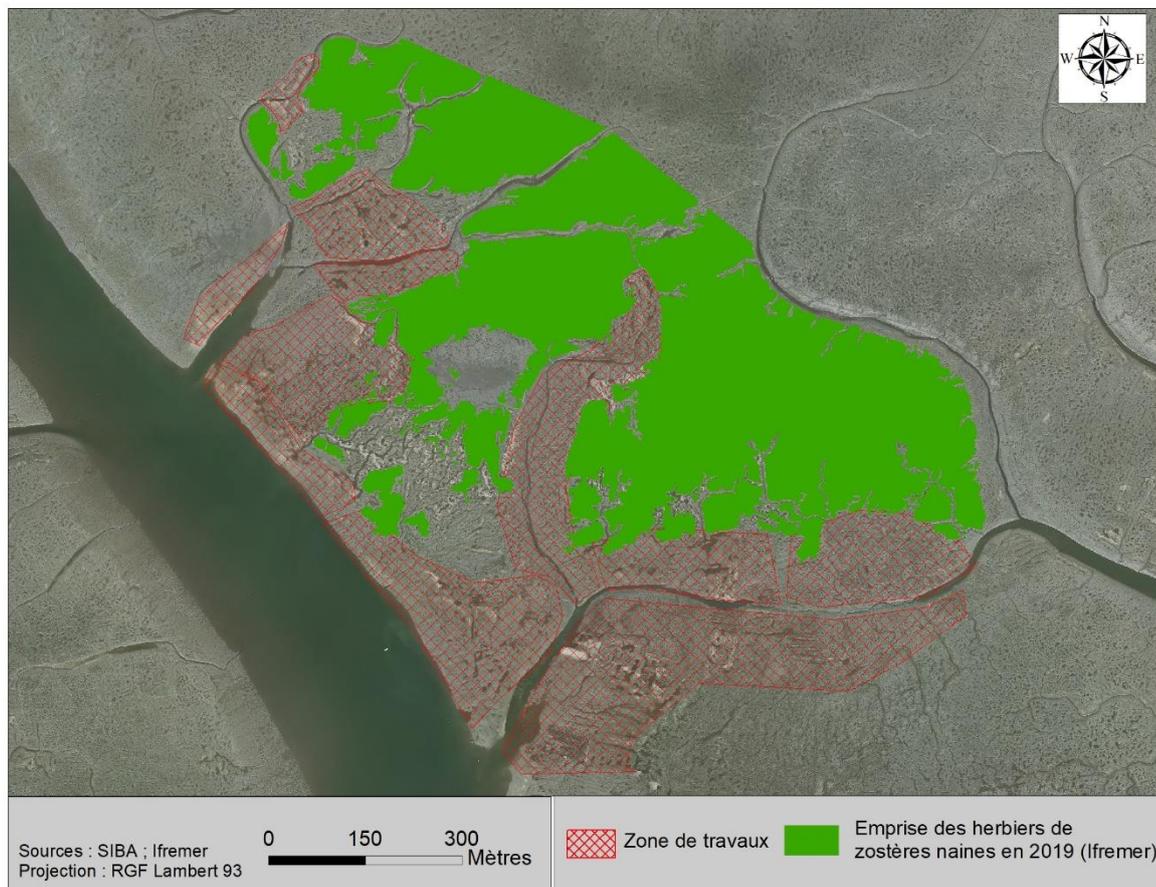
Figure 5 : Carte d'emprise des herbiers de *Nanozostera noltei* à l'automne 2019.

La carte des herbiers situés à proximité de la zone de travaux est présentée sur la **Erreur ! Source du renvoi introuvable.**

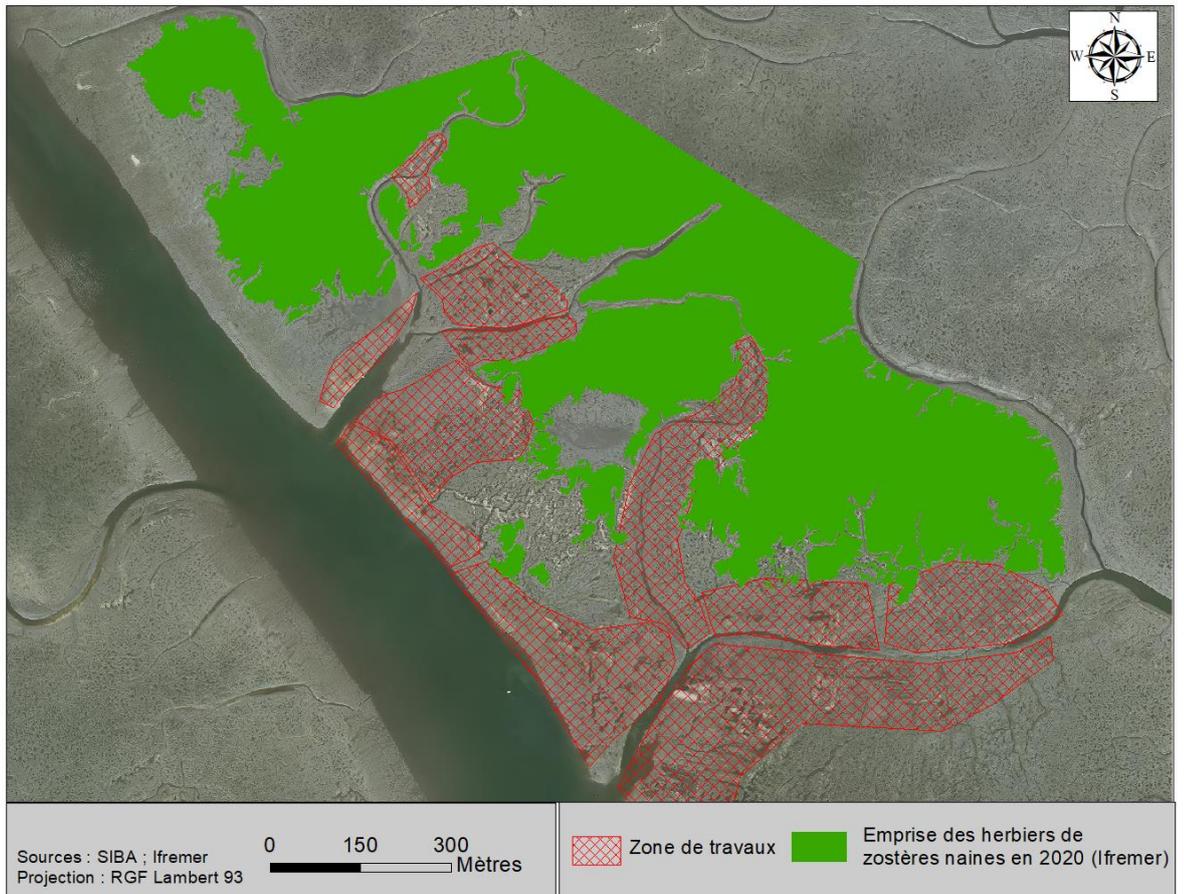
Figure 6 : Carte d'emprise des herbiers de *Nanozostera noltei* à l'automne 2020.

La **Erreur ! Source du renvoi introuvable.** représente l'emprise des herbiers de la zone à l'automne 2020.

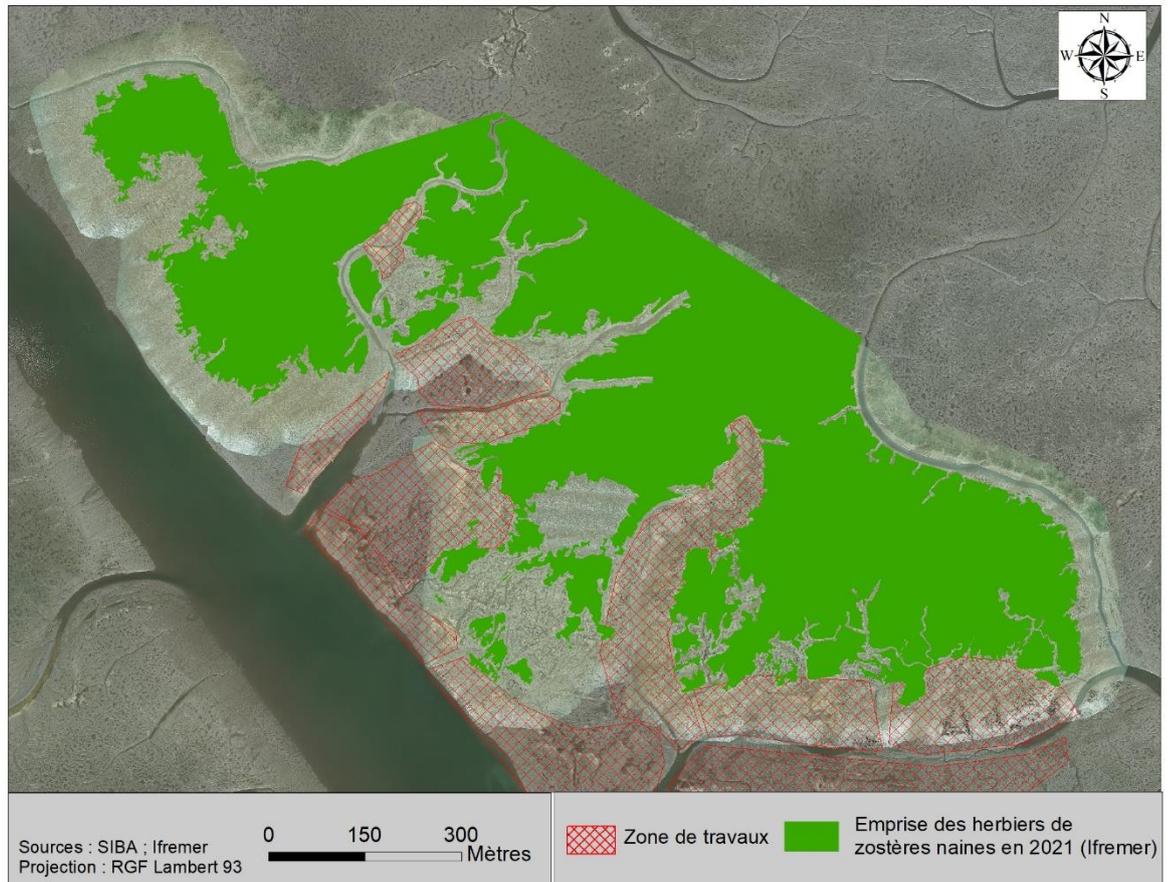
Figure 7 : Carte d'emprise des herbiers de *Nanozostera noltei* à l'été 2021.

La **Erreur ! Source du renvoi introuvable.** représente l'emprise des herbiers de la zone à l'été 2021.

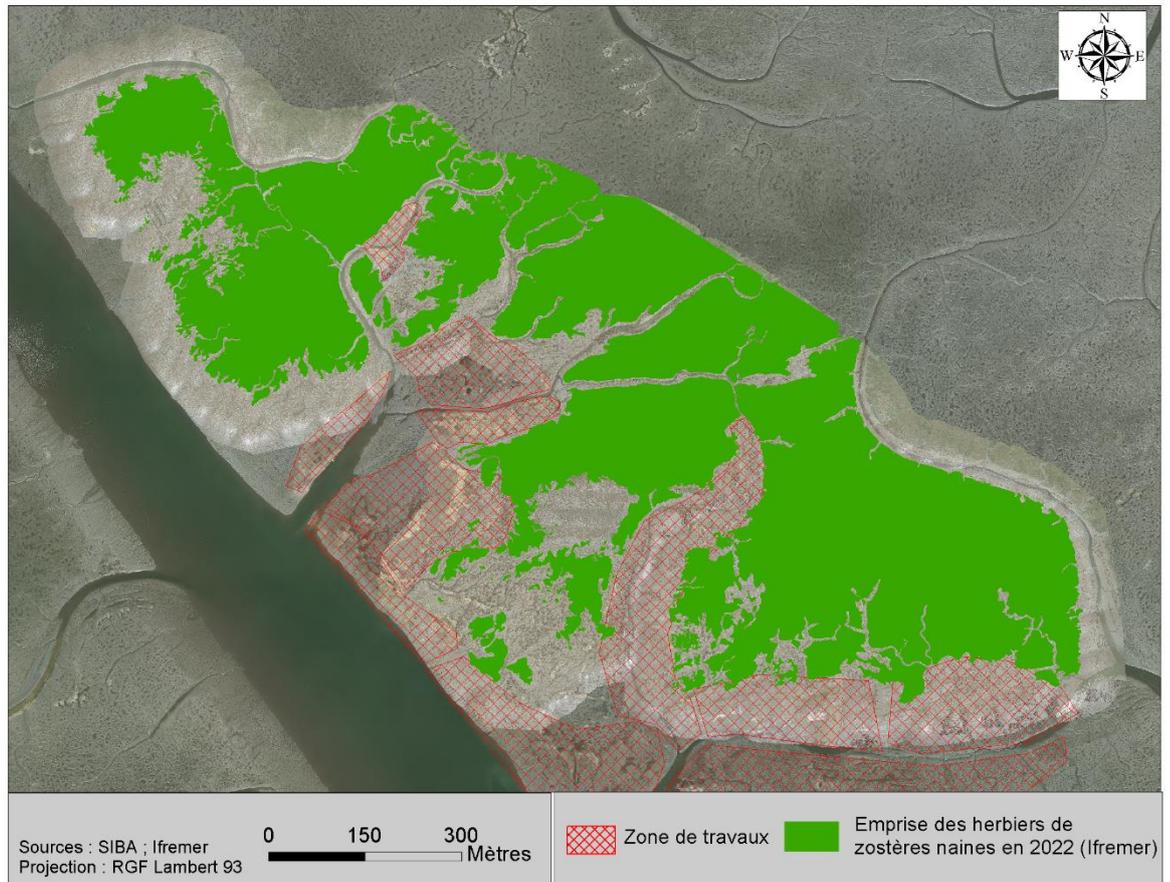
Figure 8 : Carte d'emprise des herbiers de *Nanozostera noltei* à l'été 2022.

La **Erreur ! Source du renvoi introuvable.** représente l'emprise des herbiers de la zone à l'été 2022.

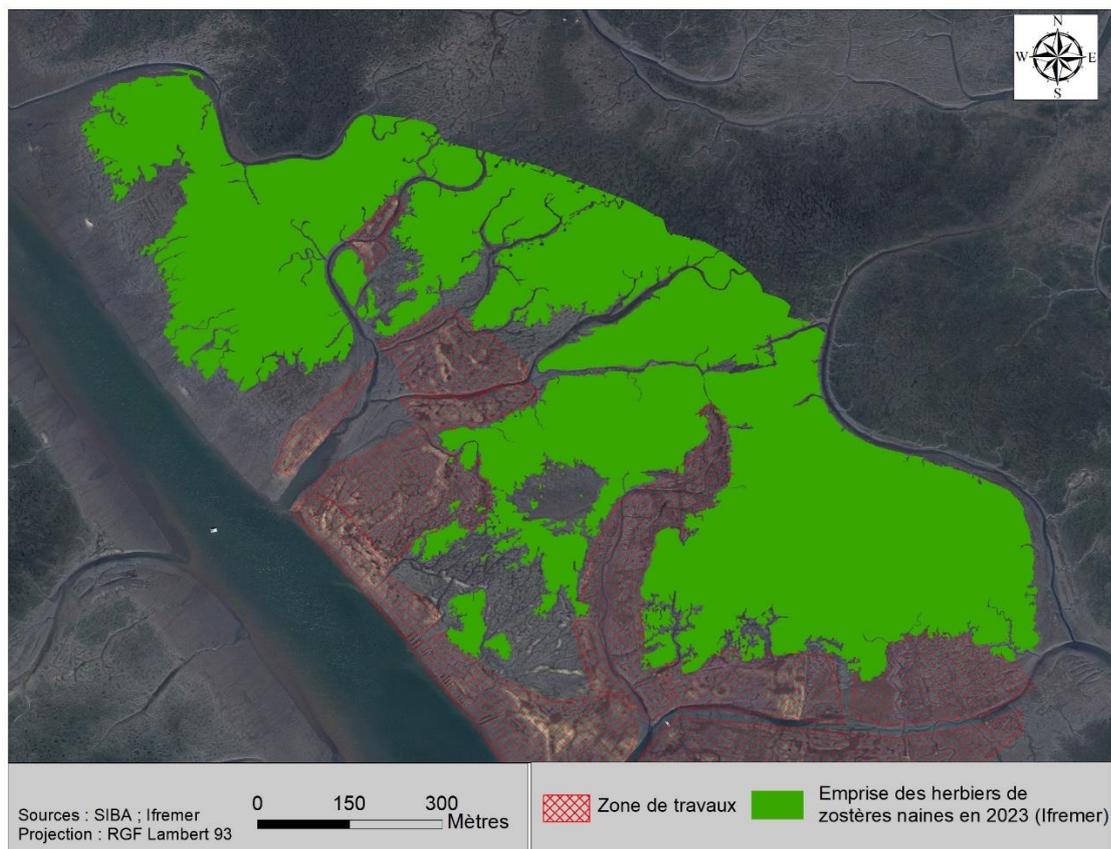
Figure 9 : Carte d'emprise des herbiers de *Nanostera noltei* à l'été 2023.

La figure 9 représente l'emprise des herbiers de la zone à l'été 2023.

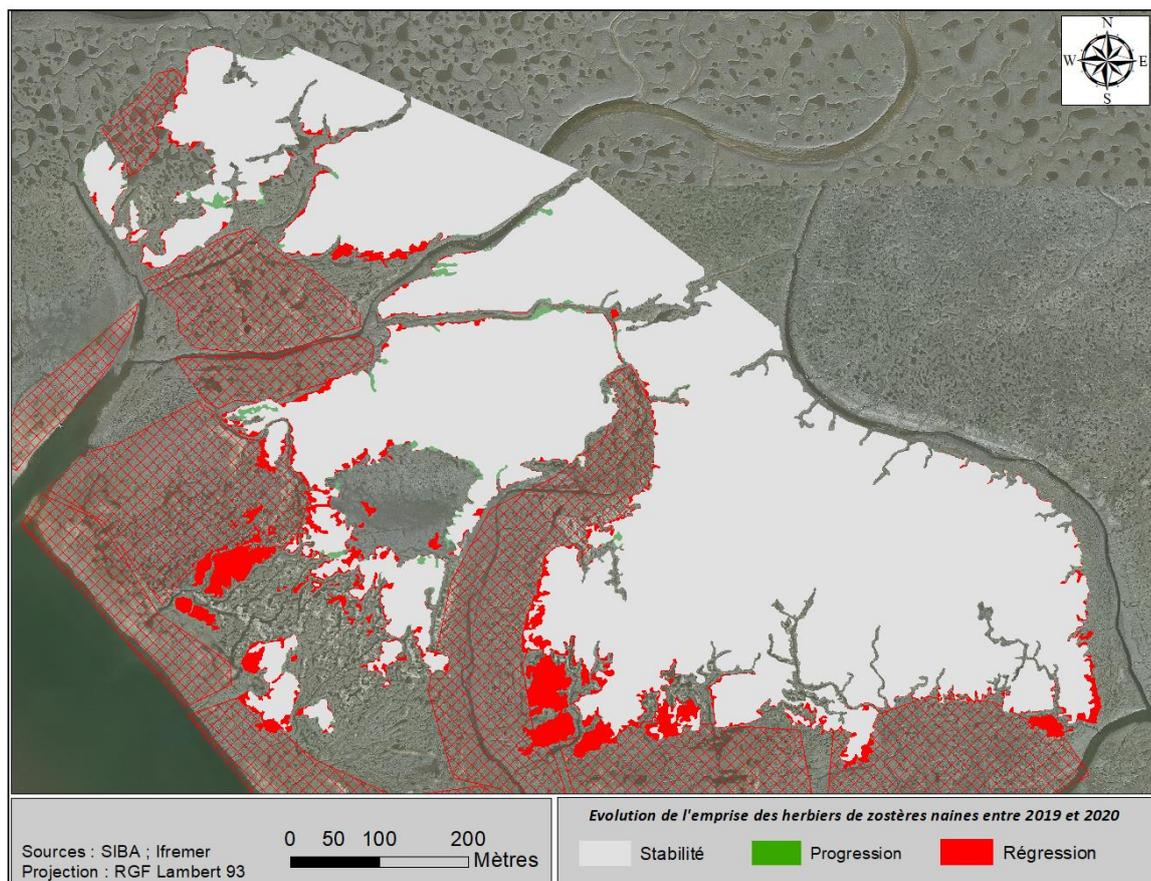
Figure 10 : Évolution de l'emprise des herbiers de *Nanozostera noltei* entre 2019 et 2020.

La figure 10 présente l'évolution de l'emprise des herbiers situés à proximité de la zone de travaux entre 2019 et 2020. Afin de comparer les données de 2019 et 2020 seules les emprises communes (issues d'un levé GPS) aux deux années de suivi ont été retenues.

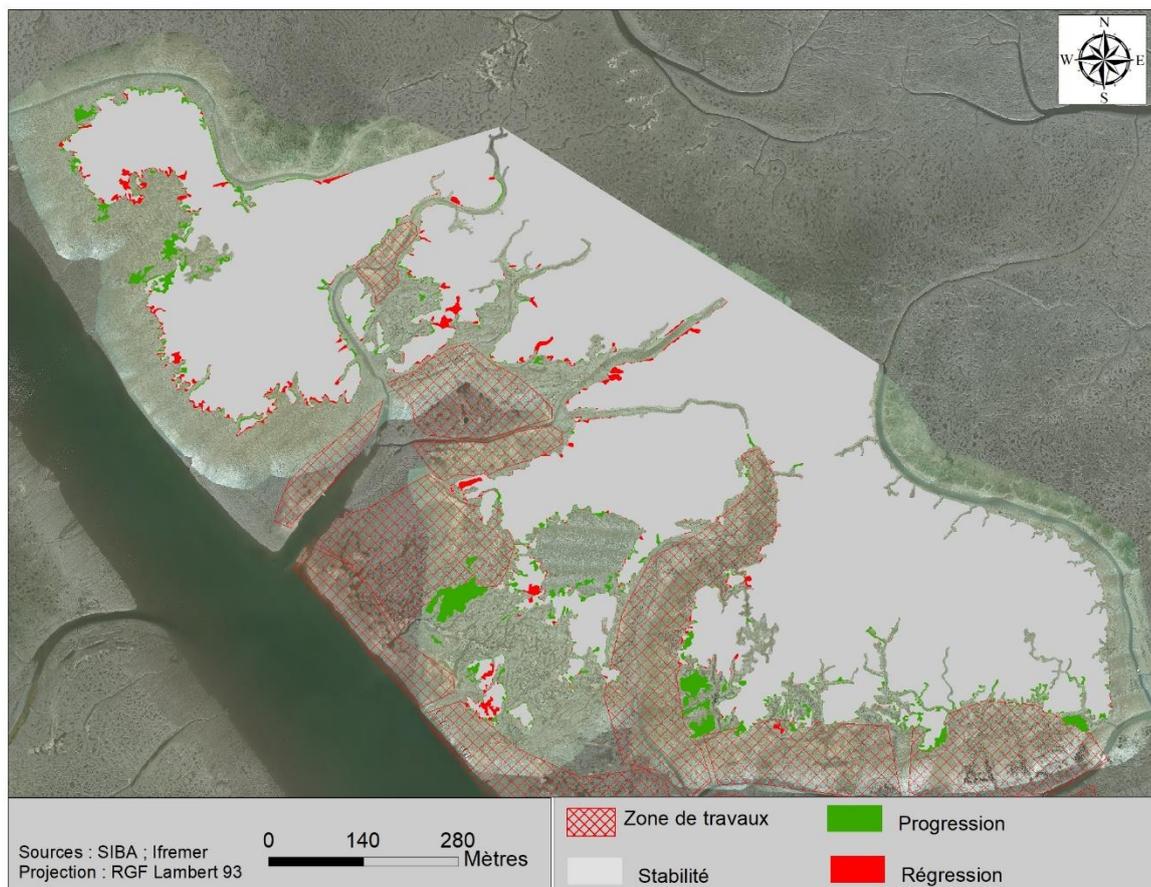
Figure 11 : Évolution de l'emprise des herbiers de *Nanozostera noltei* entre 2020 et 2021.

La figure 11 présente l'évolution de l'emprise des herbiers situés à proximité de la zone de travaux entre 2020 et 2021.

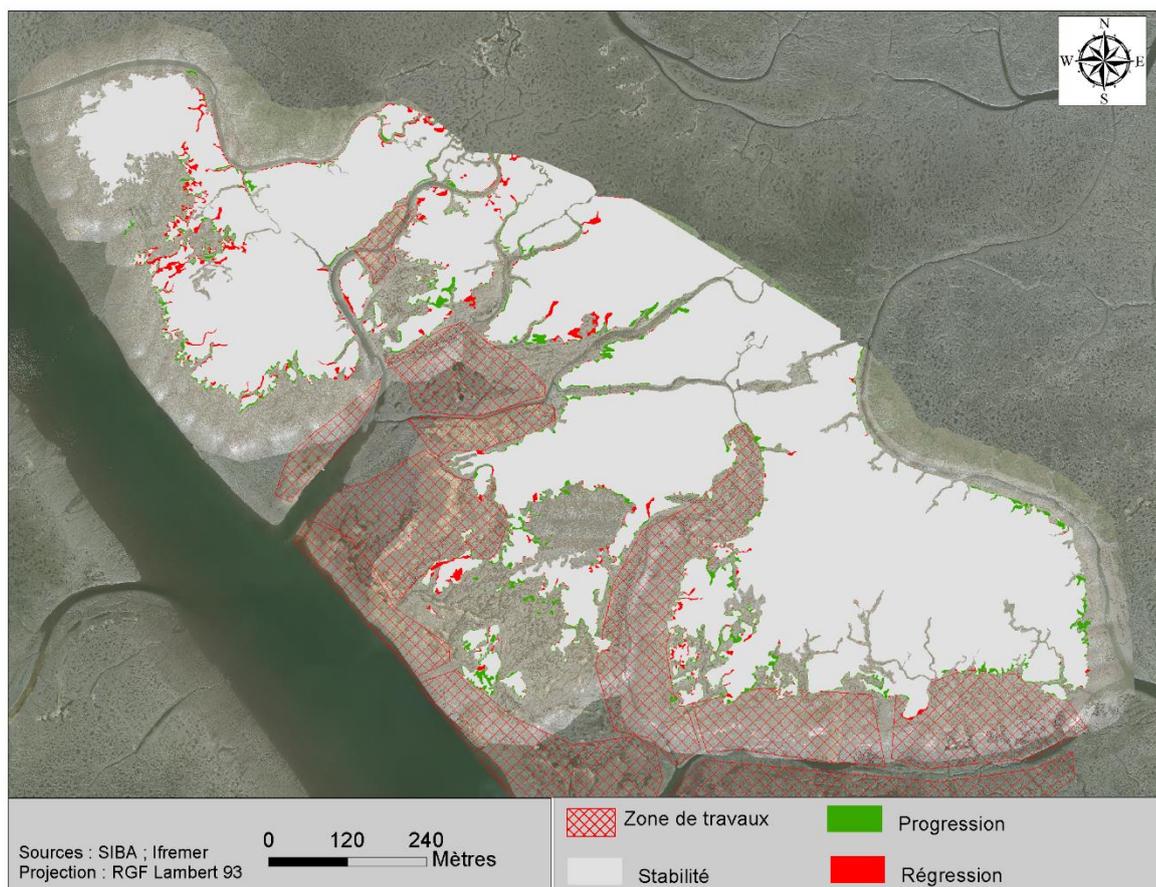
Figure 12 : Évolution de l'emprise des herbiers de *Nanozostera noltei* entre 2021 et 2022.

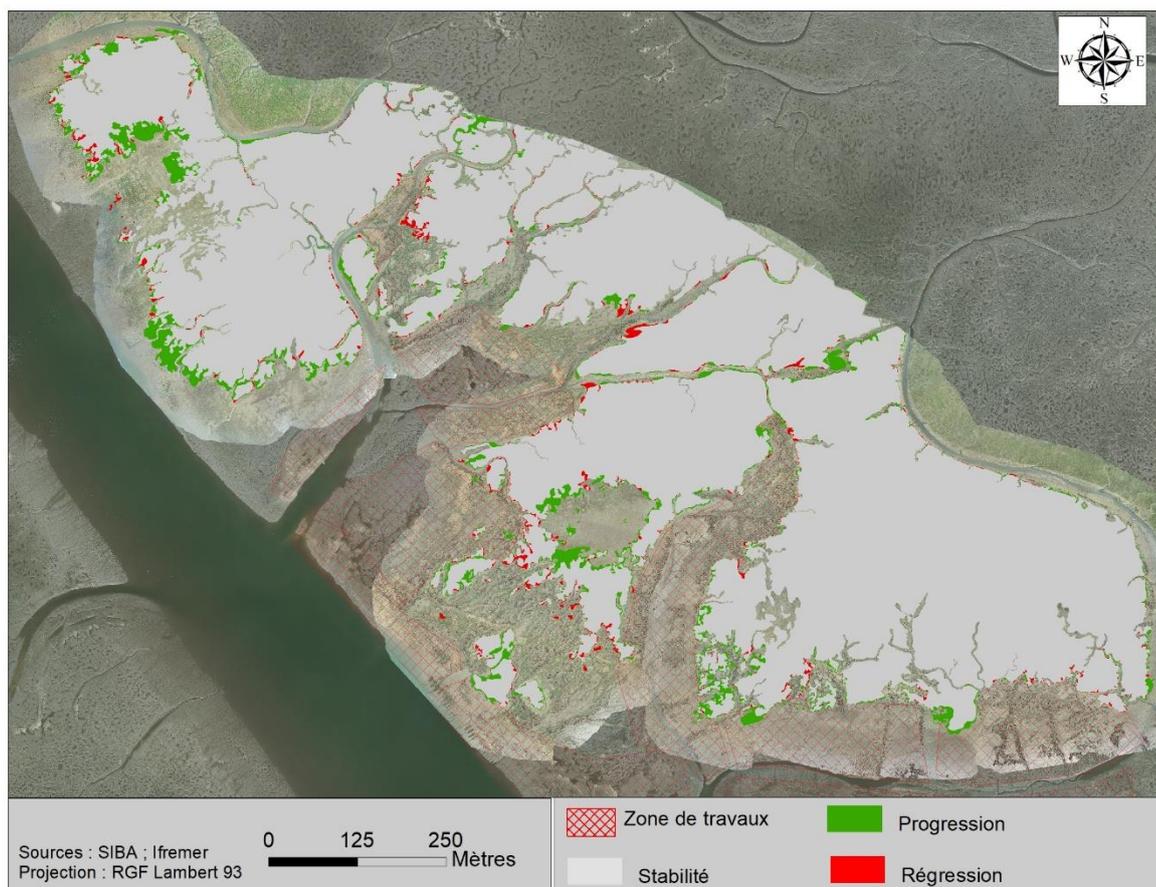
Figure 13 : Évolution de l'emprise des herbiers de *Nanozostera noltei* entre 2022 et 2023.

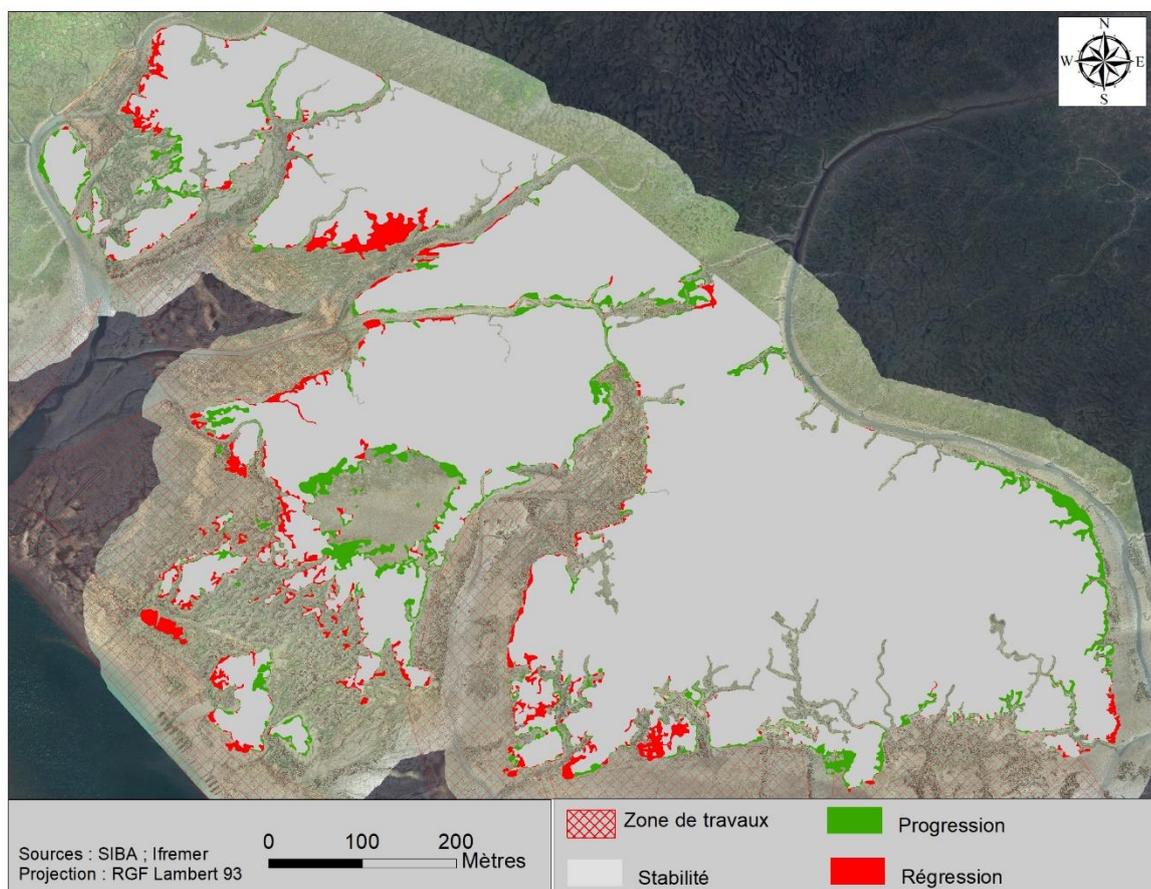
Figure 14 : Évolution de l'emprise des herbiers de *Nanozostera noltei* entre 2019 et 2023.

La figure 14 présente l'évolution de l'emprise des herbiers situés à proximité de la zone de travaux entre 2019 et 2023.

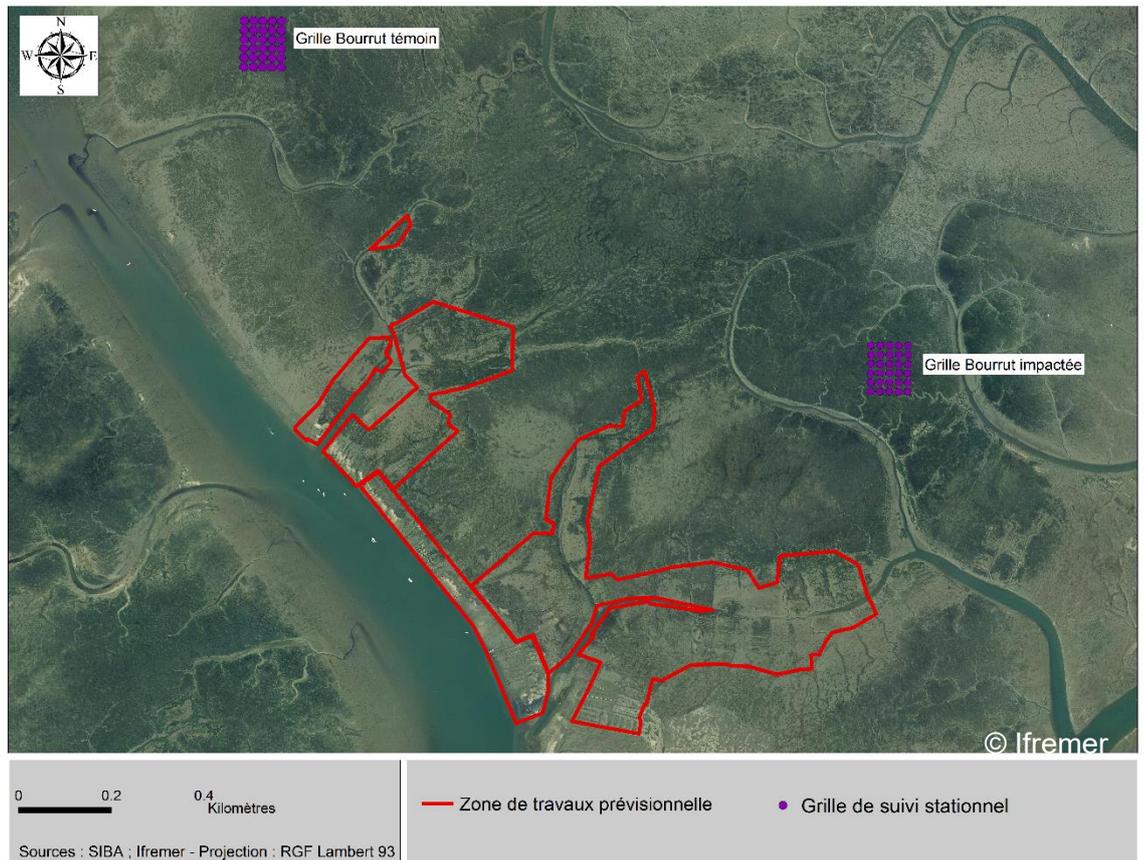
Figure 15 : Carte de positionnement des grilles de suivi stationnel dans le secteur de Bourrut.

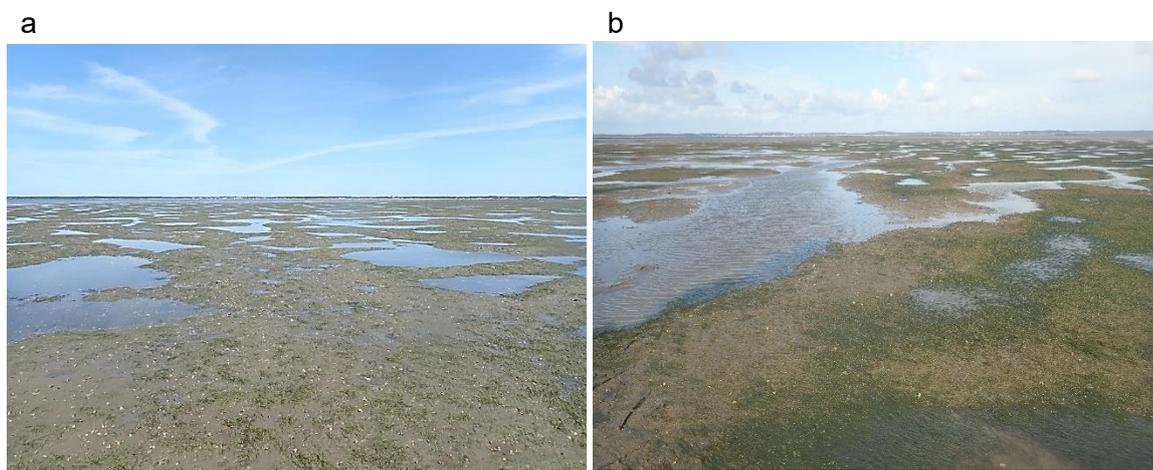
Figure 16 : Vue générale de la station « Bourrut (Témoin) » : (a) en 2020 et (b) en 2021.

En **2021**, cette station a été échantillonnée le 20 septembre. Comme en 2020 cet herbier n'était pas colonisé par les macroalgues (16b).

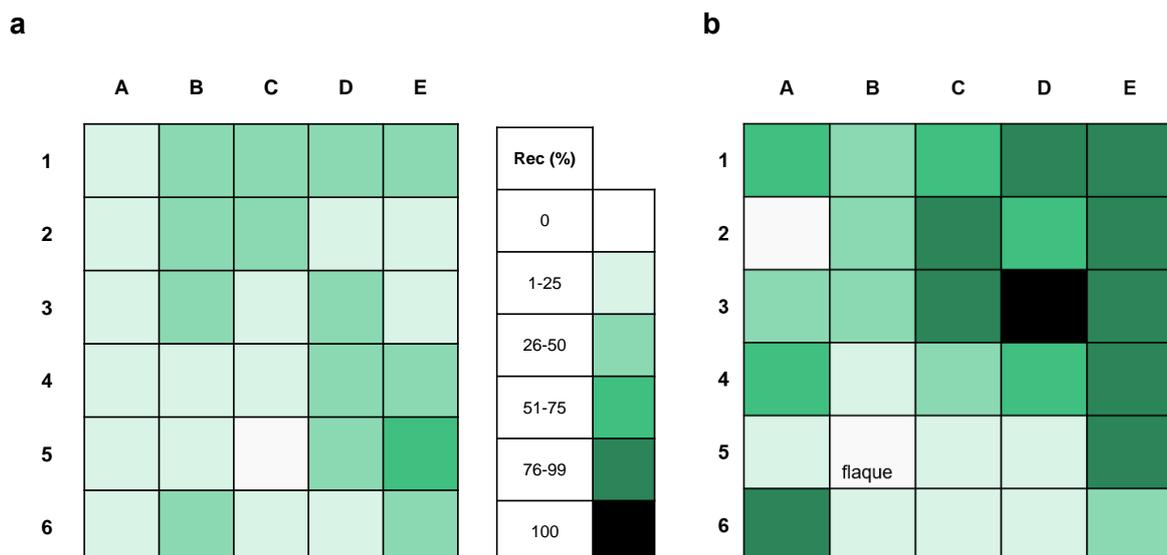
Figure 17 : Taux de recouvrement des zostères sur les points de la station « Bourrut (Témoins) » (a) en 2020 et (b) en 2021.

En **2021**, l'estimation du taux de recouvrement a pu être réalisée sur 29 des points de la grille, le point B5 correspondant à une flaque profonde non colonisée par les zostères et non pris en compte dans les calculs conformément au protocole DCE. Les zostères sont observées dans les quadrats placés sur 28 des autres points de cette station (97 % de la surface colonisée) et le recouvrement moyen sur cette grille est estimé à 51 % (Figure 17b).

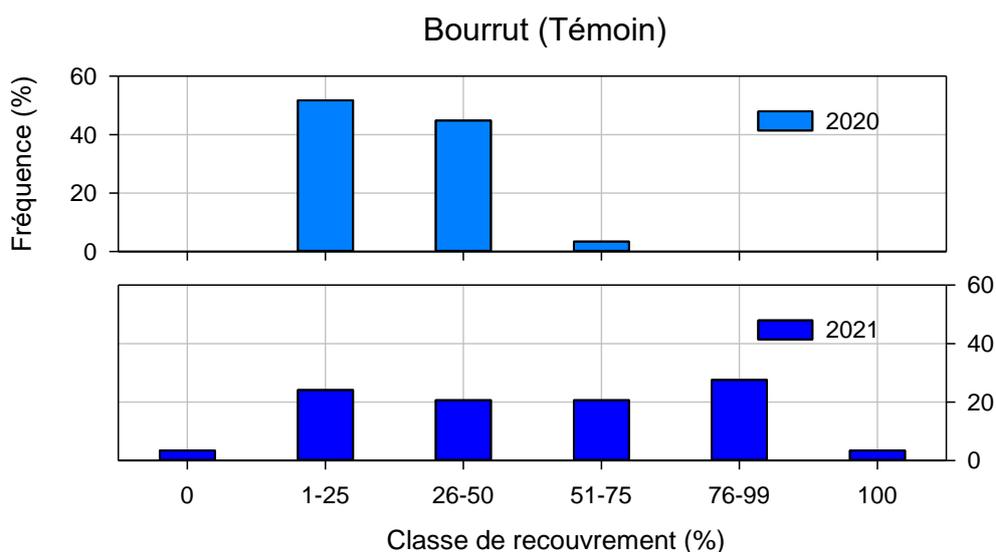
Figure 18 : Distribution du recouvrement des zostères sur les points de la station « Bourrut (Témoins) » en 2020 et 2021.

Même si cet herbier est assez continu, les recouvrements mesurés sur cette station en **2020** étaient très faibles, avec une grande majorité de quadrats présentant un recouvrement inférieur à 50% ; ils sont globalement plus élevés en **2021** (Figure 18).

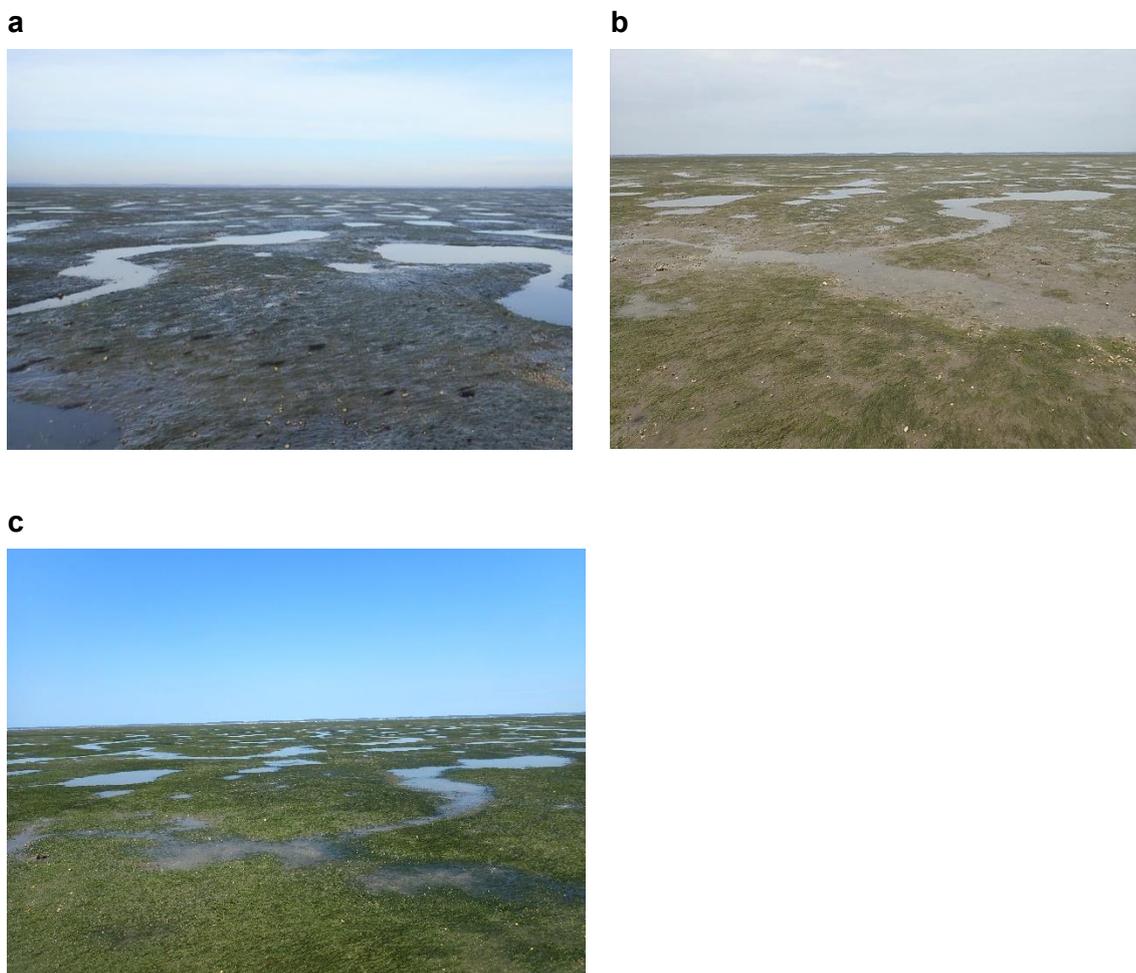
Figure 19 : Vue générale de la station « Bourrut (impactée) » (a) en 2019, (b) en 2020 et (c) en 2021.

En **2021**, le suivi stationnel a été réalisé le 10 août. Comme les années précédentes, cet herbier n'était pas colonisé par les macroalgues (Figure 19c).

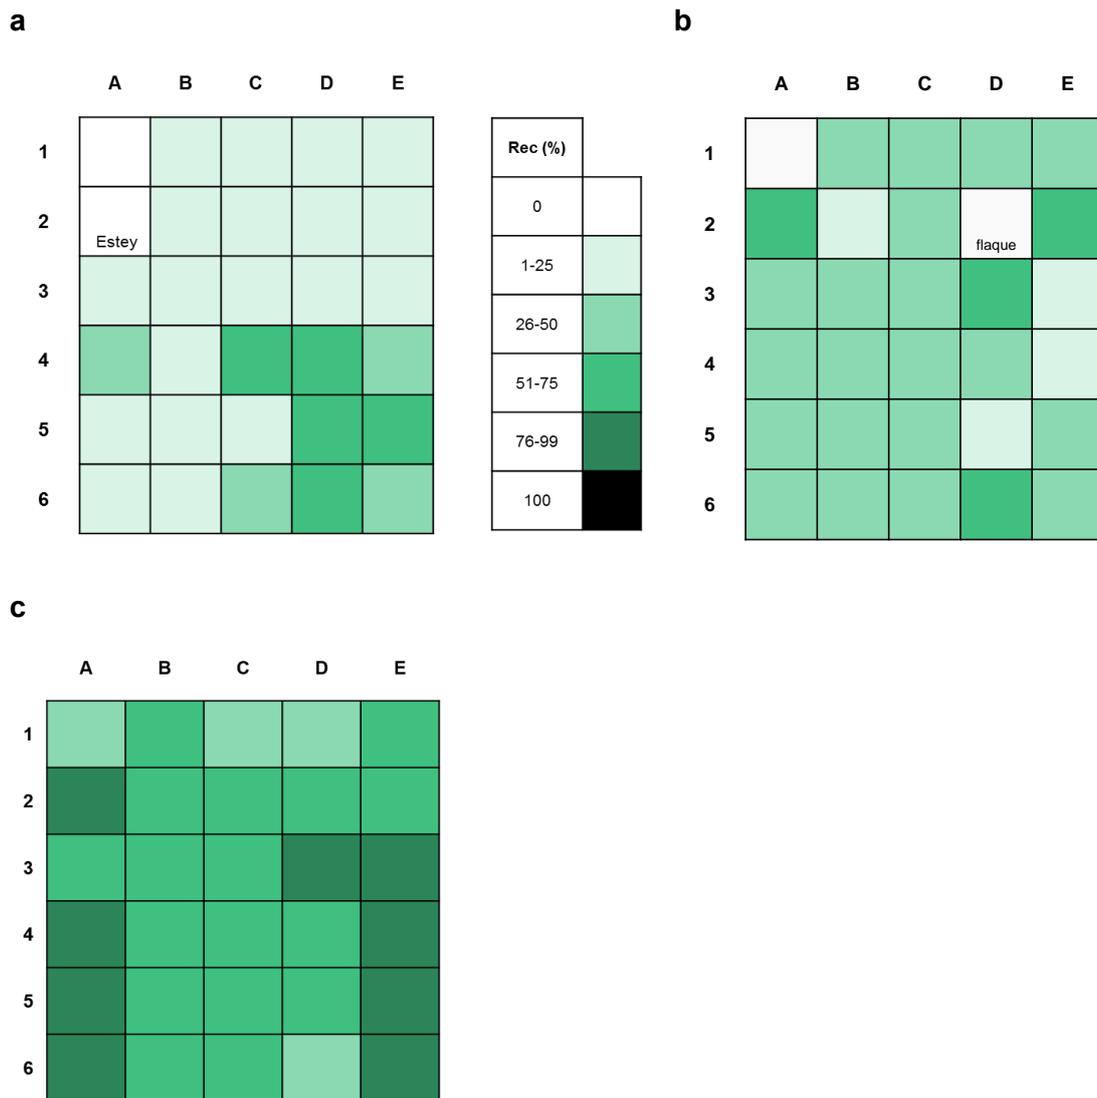
Figure 20 : Taux de recouvrement des zostères sur les 30 points de la station « Bourrut impactée » (a) en 2019, (b) en 2020 et (c) en 2021.

En **2021**, l'estimation du recouvrement a été réalisée sur les 30 points de la grille (100% de la surface colonisée par les zostères). La majorité des points présentent un taux de recouvrement compris entre 50% et 75% (Figure 20c) et le recouvrement moyen sur cette grille est estimé à 65 %.

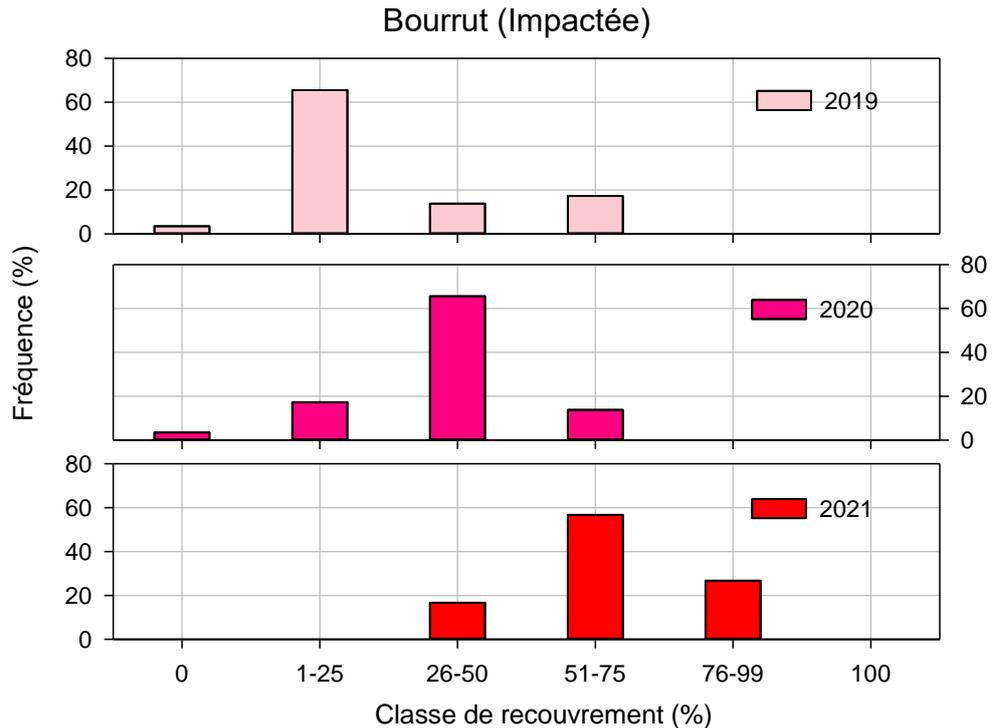
Figure 21 : Distribution du recouvrement des zostères sur les 30 points de la station « Bourrut (Impactée) » en 2019, 2020 et 2021.

La distribution des recouvrements en fonction des six classes s'est modifiée entre les trois années, avec un déplacement progressif vers les classes supérieures (Figure 21).

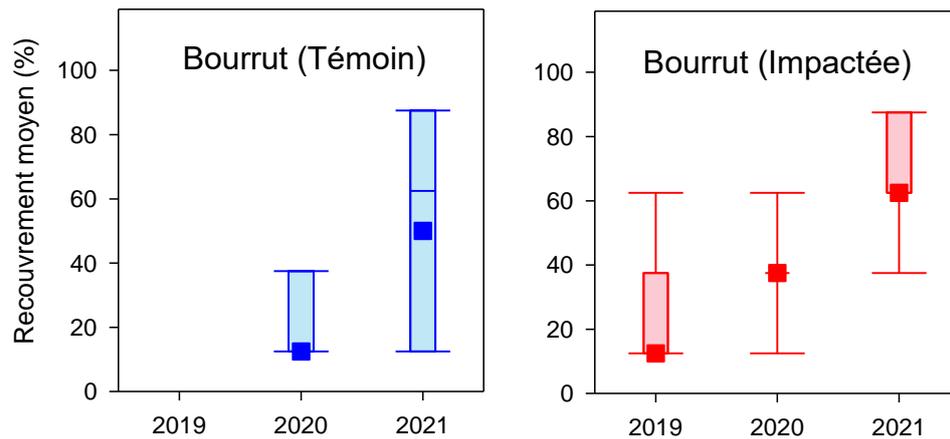
Figure 22 : Boîtes à moustaches<sup>1</sup> présentant le recouvrement des zostères (%) sur les deux grilles au cours des différentes campagnes.

Pour la grille « **Bourrut (Impactée)** » les données de taux de recouvrement aux trois dates ont été comparées en utilisant le test statistique de Kruskal-Wallis (ANOVA à un facteur sur rangs), suivie dans le cas où l'analyse indique une différence significative, d'un test *post hoc* de comparaison multiple (Procédure de Dunn) permettant de conclure sur les différences entre années. Les résultats de ces analyses sont présentés en détail dans l'annexe 1. Ce traitement indique que les taux de recouvrements mesurés en 2021 sont significativement différents et supérieurs à ceux mesurés en 2019 et 2020 (Figure 22).

<sup>1</sup> Les boîtes représentent la distribution de 50% des valeurs situées entre le premier (25%) et le troisième quartile (75%). Le symbole carré représente la valeur du second quartile (50% = médiane). La barre verticale (moustache) supérieure (respectivement inférieure) relie le haut (respectivement bas) de la boîte à la valeur observée la plus élevée (respectivement moins) en deçà d'une limite égale au troisième (respectivement premier) quartile plus (respectivement moins) 1,5 fois la distance interquartile (différence entre le 3ème et le 1er quartile).

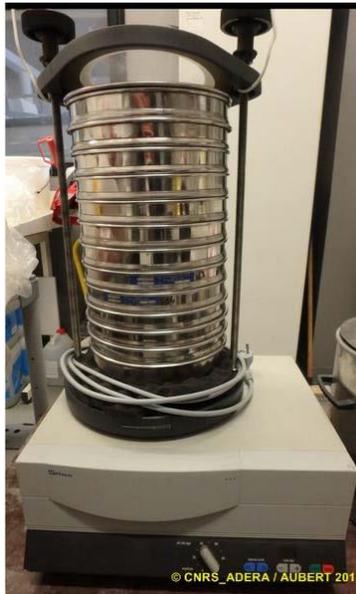
Figure 23 : Colonne de tamis normalisée AFNOR sur tamiseuse Retsch.
