# Réhabilitation du Domaine Public Maritime du Bassin d'Arcachon : Impacts et potentiel de recolonisation par les herbiers de zostères - Secteur de Bourrut Bilan d'activité 2019-2023

Département Océanographie et Dynamique des Écosystèmes – Unité Littoral  
Laboratoire Environnement Ressources d'Arcachon

Mai 2024

Rapport ODE/LITTORAL/LER-AR/24.009

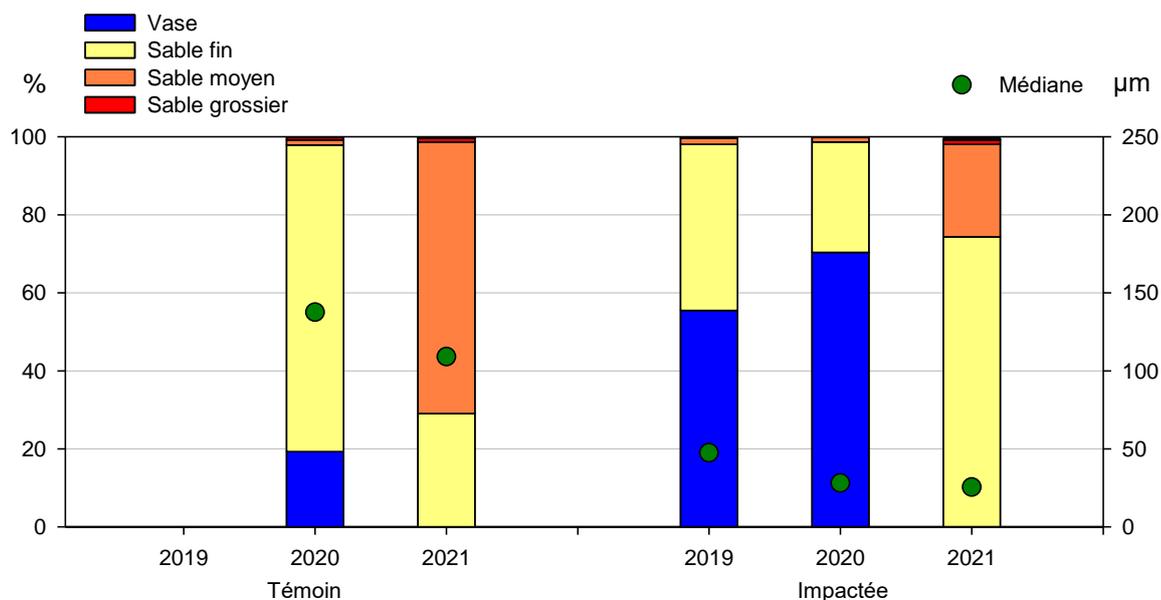
Figure 24 : Caractérisation granulométrique des sédiments des grilles suivies.

Selon la classification de Folk et Ward (1957) ce sédiment peut être qualifié, en **2020** et **2021**, de « sable très fin ».

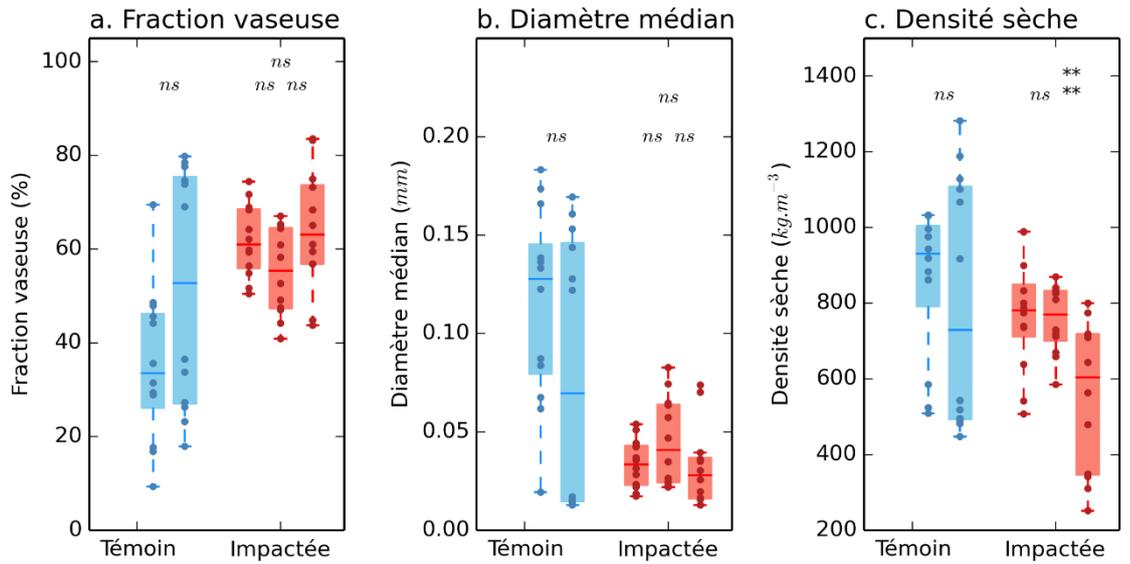
Figure 25 : Comparaison des caractéristiques des sédiments superficiels entre avant les travaux (2019) et après les travaux (2020 et 2021) pour les grilles Témoin (en bleu) et Impactée (en rouge), pour (a) la fraction vaseuse, (b) le diamètre médian et (c) la densité sèche.

Il apparaît que les sédiments de la grille Impactée sont plus vaseux et plus homogènes que ceux de la grille Témoin.

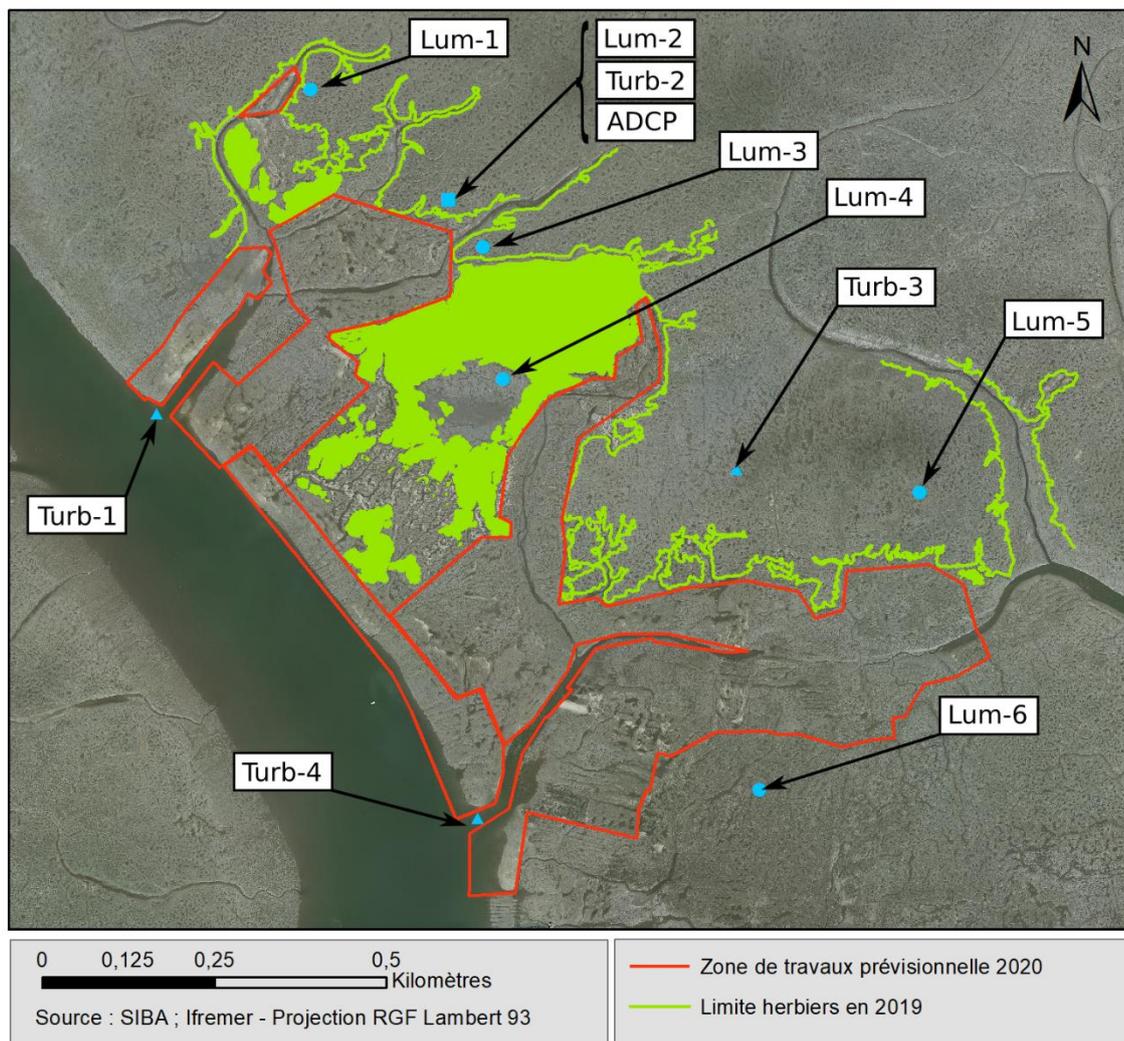
Figure 26 : Emplacement des différents capteurs environnementaux sur le site de Bourrut.

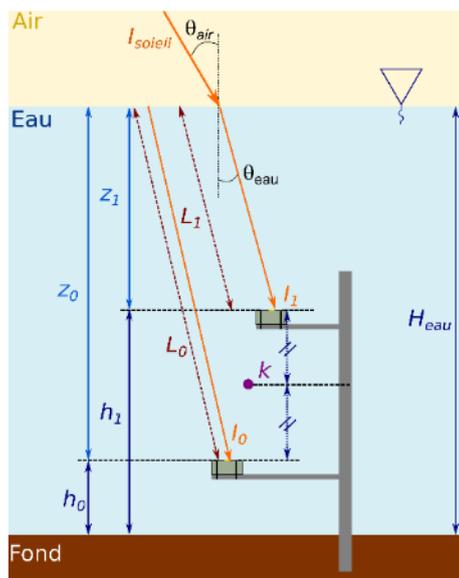
Figure 27 : Schéma représentant la disposition des capteurs de lumière et les différentes grandeurs utilisées pour le calcul du coefficient d'atténuation (k).

Où  $n_{air}$  et  $n_{eau}$  sont les indices de réfraction de l'air (1,0) et de l'eau (1,33), et  $\theta_{soleil}$  est l'angle zénithal.

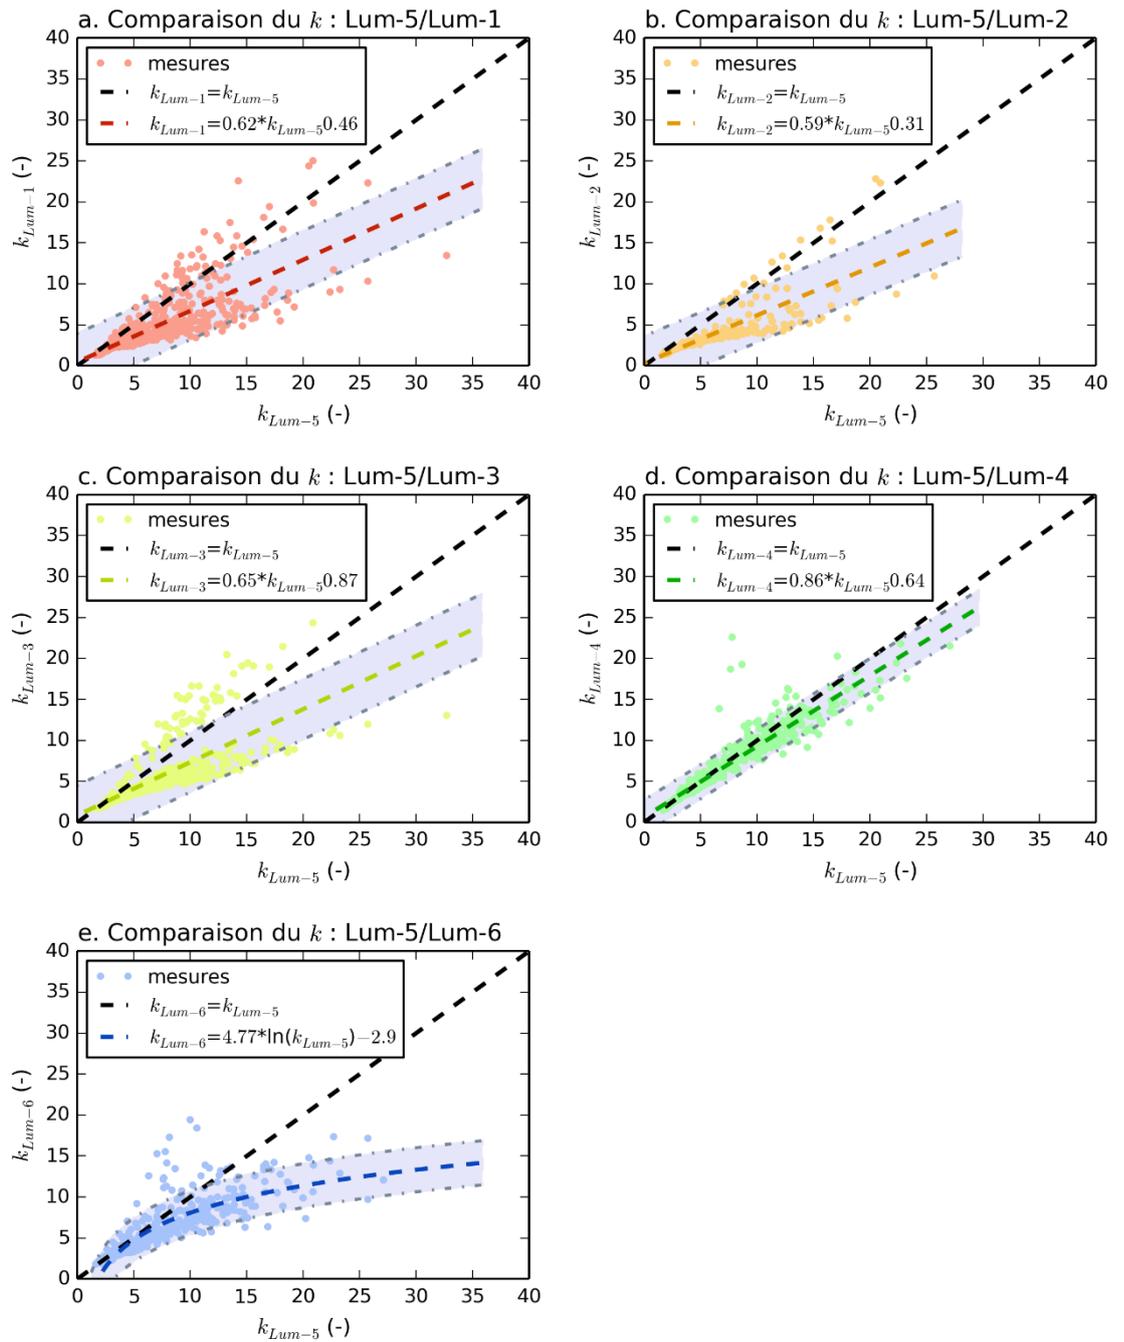
Figure 28 : Comparaison entre les coefficients d'atténuation calculés pour le point Lum-5 (utilisé comme référence) et les autres points de mesure. Les relations obtenues y sont également présentées.

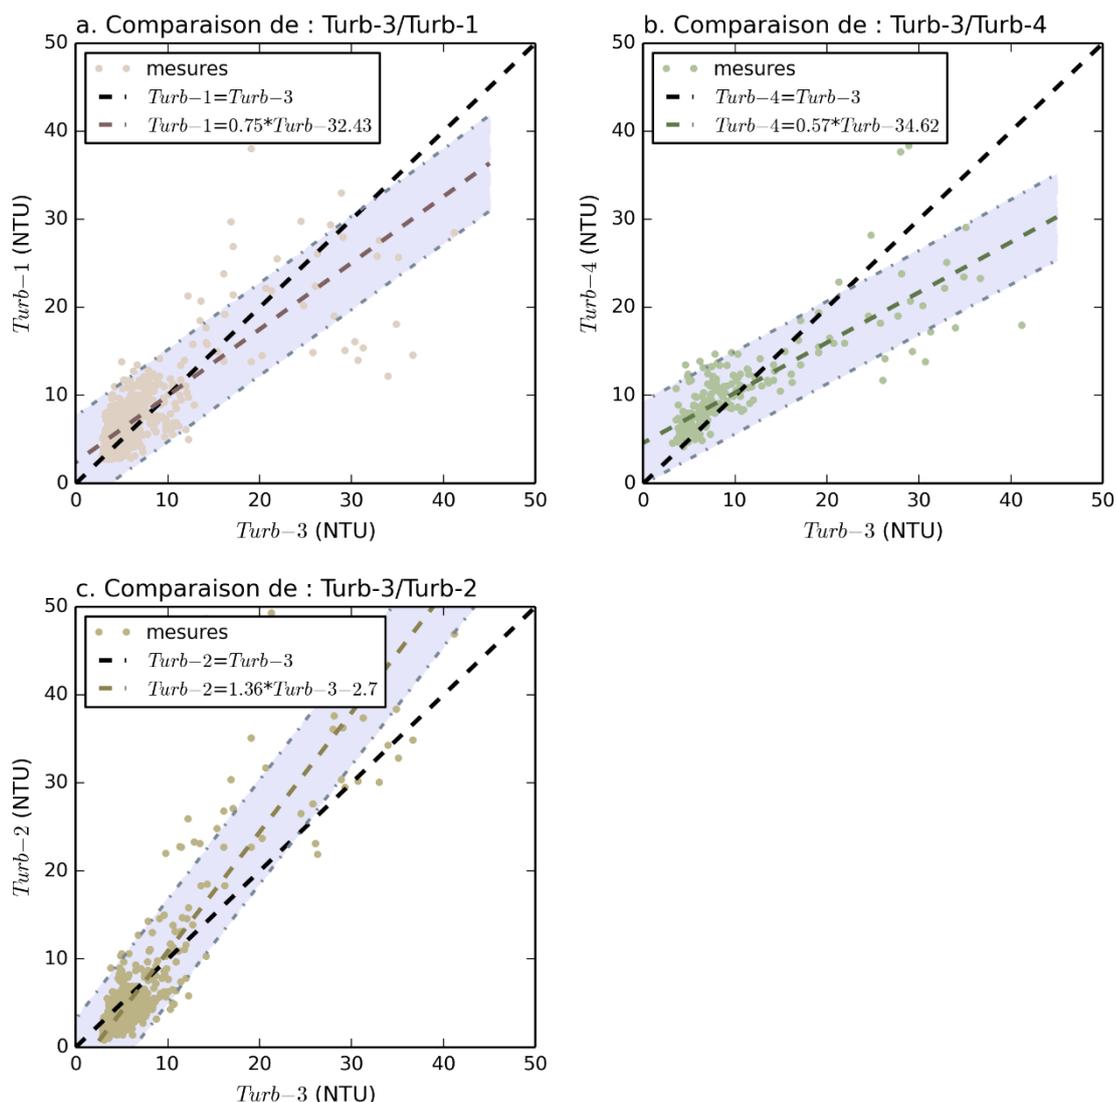
Figure 29 : Comparaison entre la turbidité mesurée pour le point Turb-3 (utilisé comme référence) et les autres points de mesure. Les relations obtenues y sont également présentées.

Un traitement similaire a été réalisé pour les données issues des turbidimètres : relation entre un point de référence, ici Turb-3, et calcul du  $\Delta$ Turbidité. Les résultats issus de la comparaison entre la turbidité mesurée au point Turb-3 et aux autres points de mesure sont présentés et associés aux relations obtenues (**Erreur ! Source du renvoi introuvable.9**).

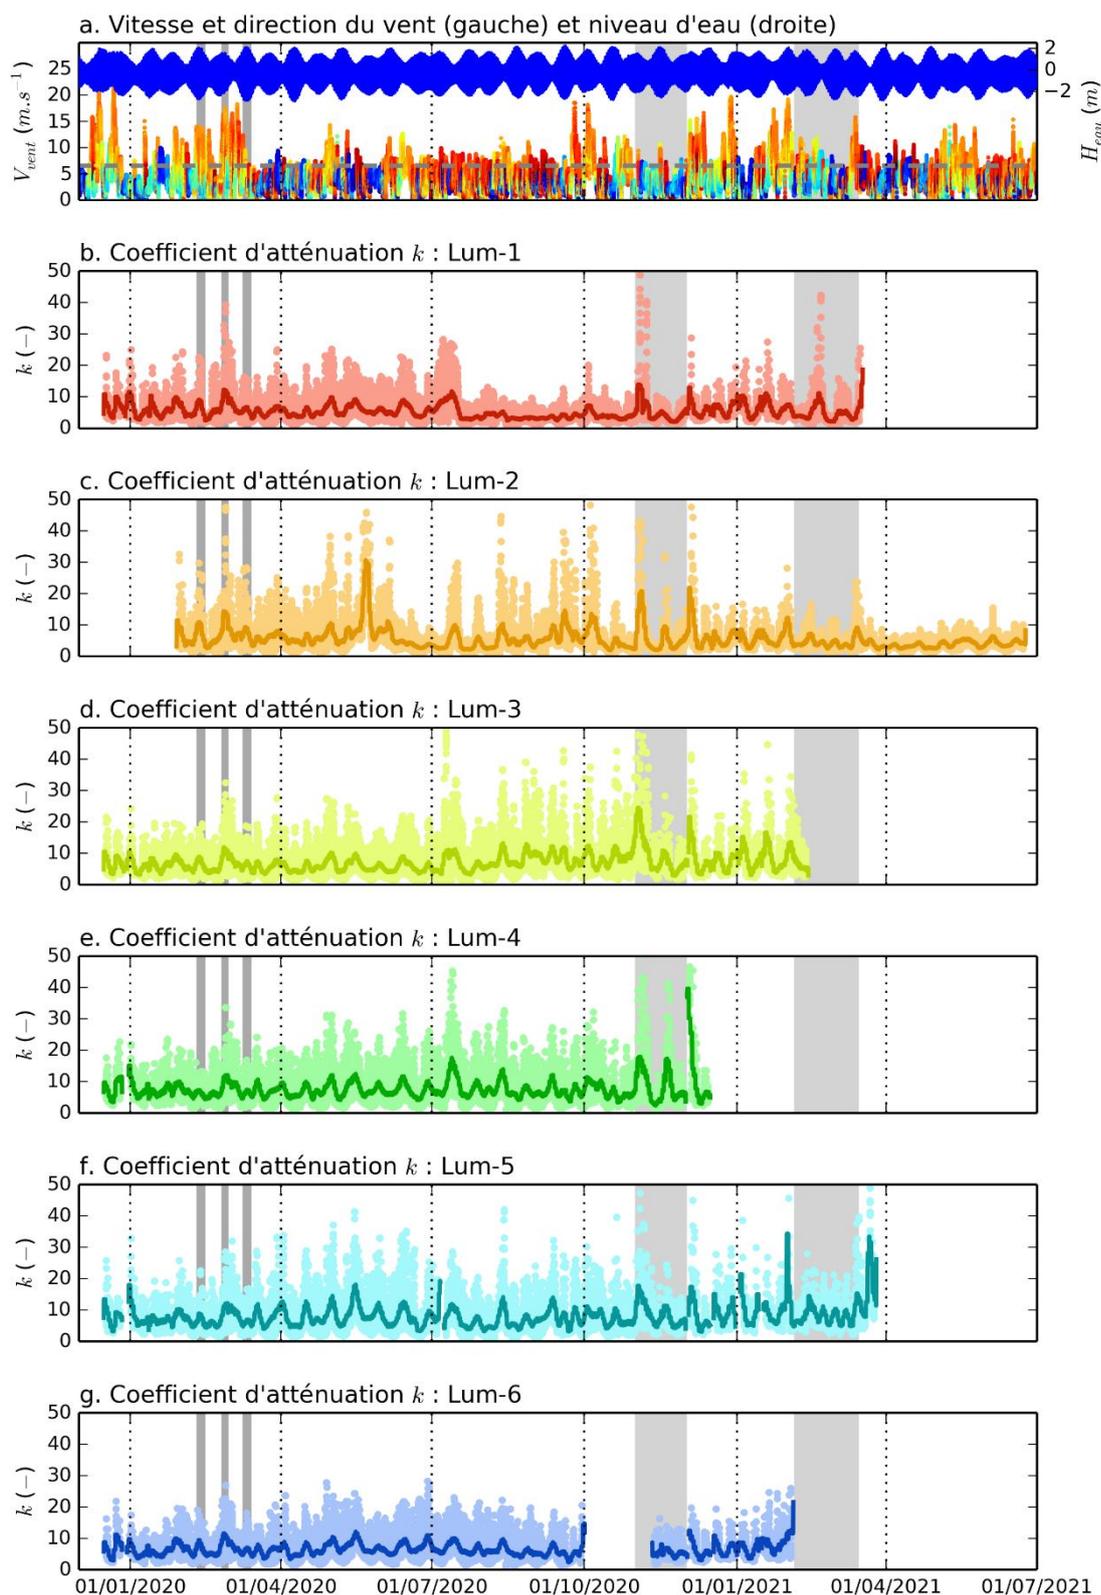
Figure 30 : Séries temporelles (a) de vitesse et direction du vent (données station Météo France du Cap Ferret) et de hauteur d'eau (Prédiction SHOM au marégraphe d'Eyrac), des coefficients d'atténuation estimés pour les six points de mesure (b à g). Pour (b) à (g), les points correspondent aux mesures instantanées tandis que la ligne plus épaisse correspond à une moyenne glissante sur une fenêtre de 48 h. Les rectangles gris correspondent aux périodes de travaux.

Les valeurs des coefficients d'atténuation (**Erreur ! Source du renvoi introuvable.** à 28g) semblent présenter une certaine cyclicité pouvant être reliée aux conditions de marée (cycle morte-eau/vive-eau). Cette cyclicité apparaît toutefois modulée par les conditions d'agitation (clapot), résultant des conditions de vent (vitesses et directions). Une analyse plus fine des séries temporelles de coefficient d'atténuation permet de remarquer que les pics d'atténuation n'interviennent généralement pas au cours des marées de vive-eau, mais quelques jours après, au début de la période de déchet (le déchet correspondant à la transition entre vive-eau et morte-eau). Une tendance similaire peut être observée en ce qui concerne les coups de vent : le maximum d'atténuation intervient généralement dans les jours qui suivent le coup de vent.

Enfin, certains pics d'atténuation semblent intervenir pendant ou consécutivement à des phases de travaux. Il apparaît toutefois difficile d'attribuer ces pics au seul effet des travaux, d'une part parce qu'ils sont généralement réalisés en période de vive-eau, et d'autre part parce que, comme indiqué plus haut, les travaux ont été réalisés en majorité durant des périodes tempétueuses. D'autres résultats permettant de documenter l'effet des tempêtes et des travaux sur les concentrations en sédiments en suspension sont présentés en Annexe 2.

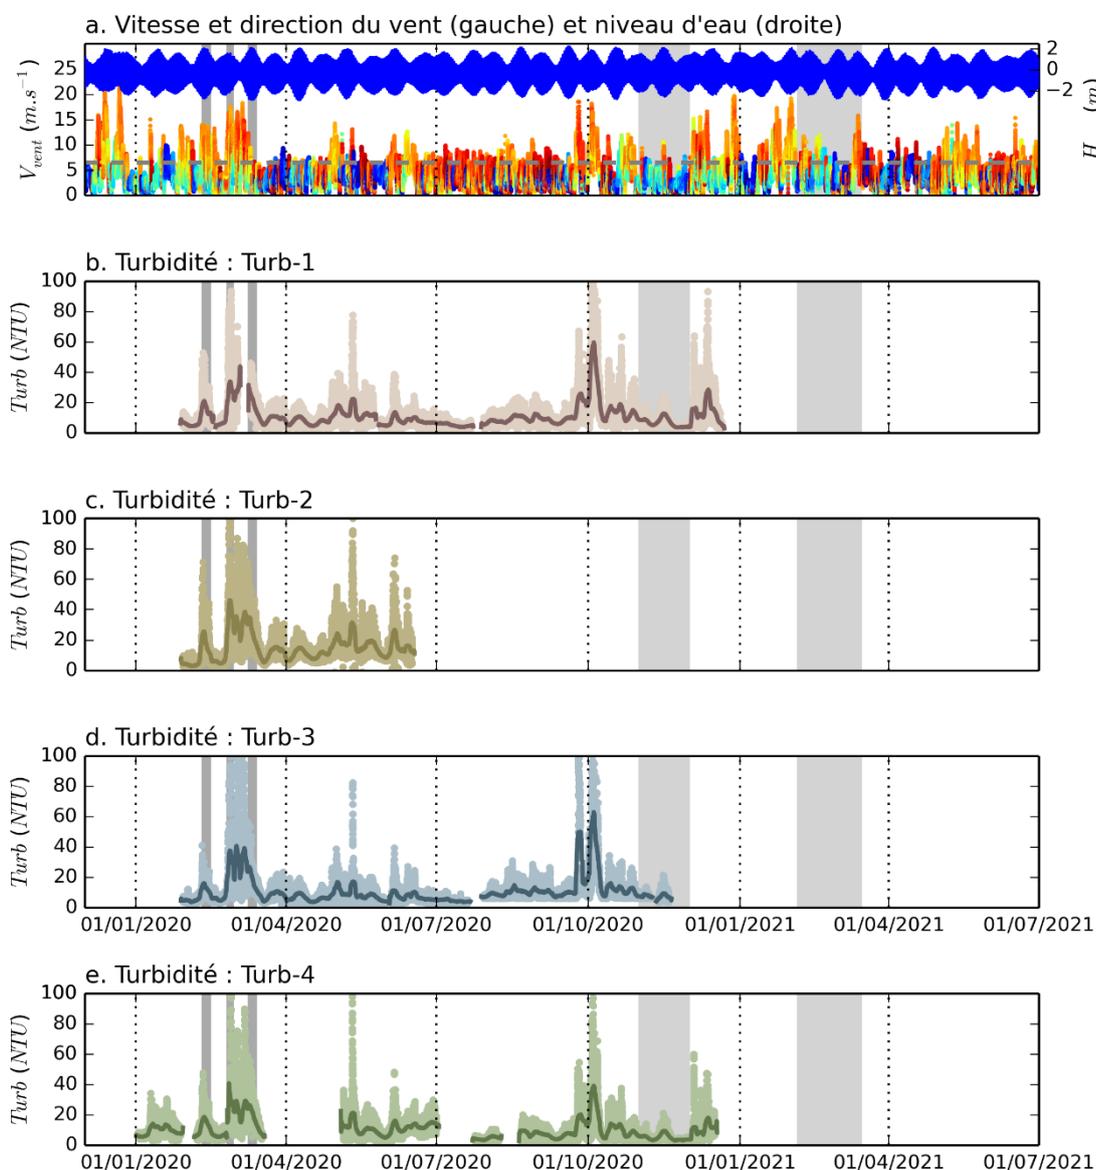
Figure 31 : Séries temporelles (a) de vitesse et direction du vent (données station Météo France du Cap Ferret) et de hauteur d'eau (Prédiction SHOM au marégraphe d'Eyrac) et de turbidité pour les quatre points de mesure (b à e). Pour (b) à (e), les points correspondent aux mesures instantanées tandis que la ligne plus épaisse correspond à une moyenne glissante sur une fenêtre de 48 h. Les rectangles gris correspondent aux périodes de travaux.

La **Erreur ! Source du renvoi introuvable.31** présente les séries temporelles de hauteur d'eau mesurée au marégraphe d'Eyrac, de vent (vitesse et direction) et de turbidité mesurée pour les quatre points de mesure.

Tout comme pour les coefficients d'atténuation lumineuse, les séries temporelles de turbidité présentent une certaine cyclicité pouvant être reliées aux conditions de marée (cycle morte-eau/vive-eau), et des pics associés aux conditions d'agitation (clapot), résultant des conditions de vent (vitesses et directions). Cependant, la cyclicité liée aux cycles morte-eau/vive-eau présente une amplitude plus faible que celle obtenue pour les coefficients d'atténuation, tandis que les pics de turbidité liés aux conditions d'agitation semblent présenter une amplitude plus importante que celle obtenue pour les coefficients d'atténuation.

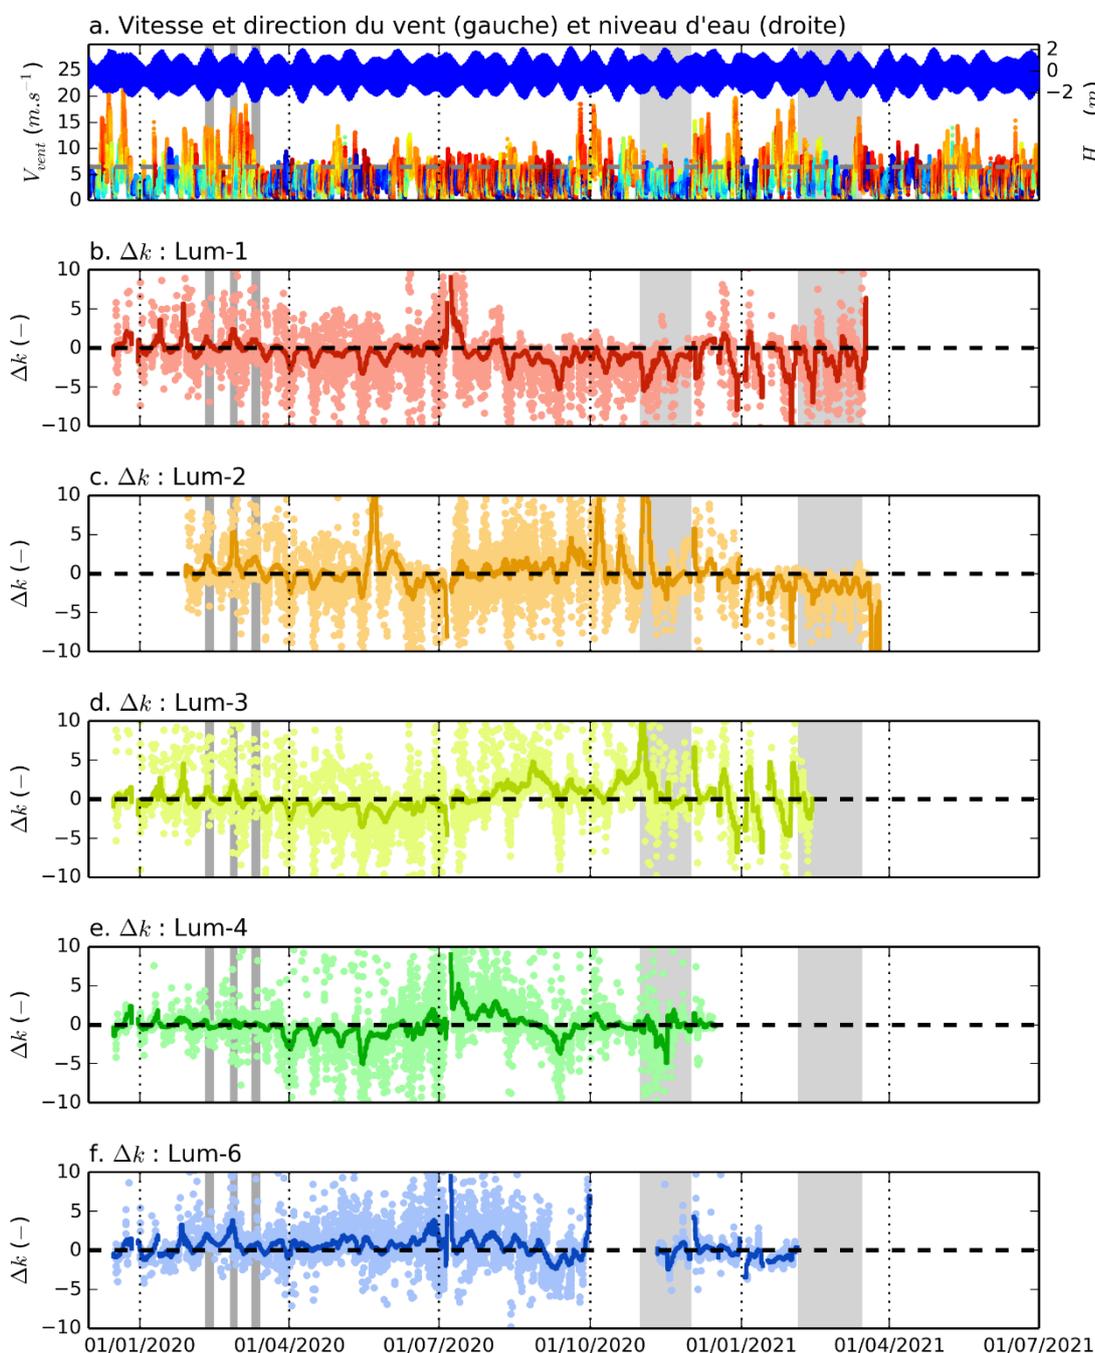
Figure 32 : Séries temporelles (a) de vitesse et direction du vent (données station Météo France du Cap Ferret), (b) de hauteur d'eau (Prédiction SHOM au marégraphe d'Eyrac), et des anomalies d'atténuation lumineuse estimées pour les différents points de mesure par rapport au point Lum-5 (b à f). Pour (b à f), les points correspondent aux mesures instantanées tandis que la ligne plus épaisse correspond à la moyenne glissante (fenêtre de 48 h). Les rectangles gris correspondent aux périodes de travaux.

Ces figures montrent que les anomalies calculées durant les phases de travaux (réalisées en période tempétueuse) ne sont pas parmi les plus fortes. Ceci tend à indiquer que les effets des tempêtes sur l'atténuation lumineuse sont du même ordre de grandeur, voire supérieurs, aux effets des travaux, pour les points de suivi des conditions lumineuses.

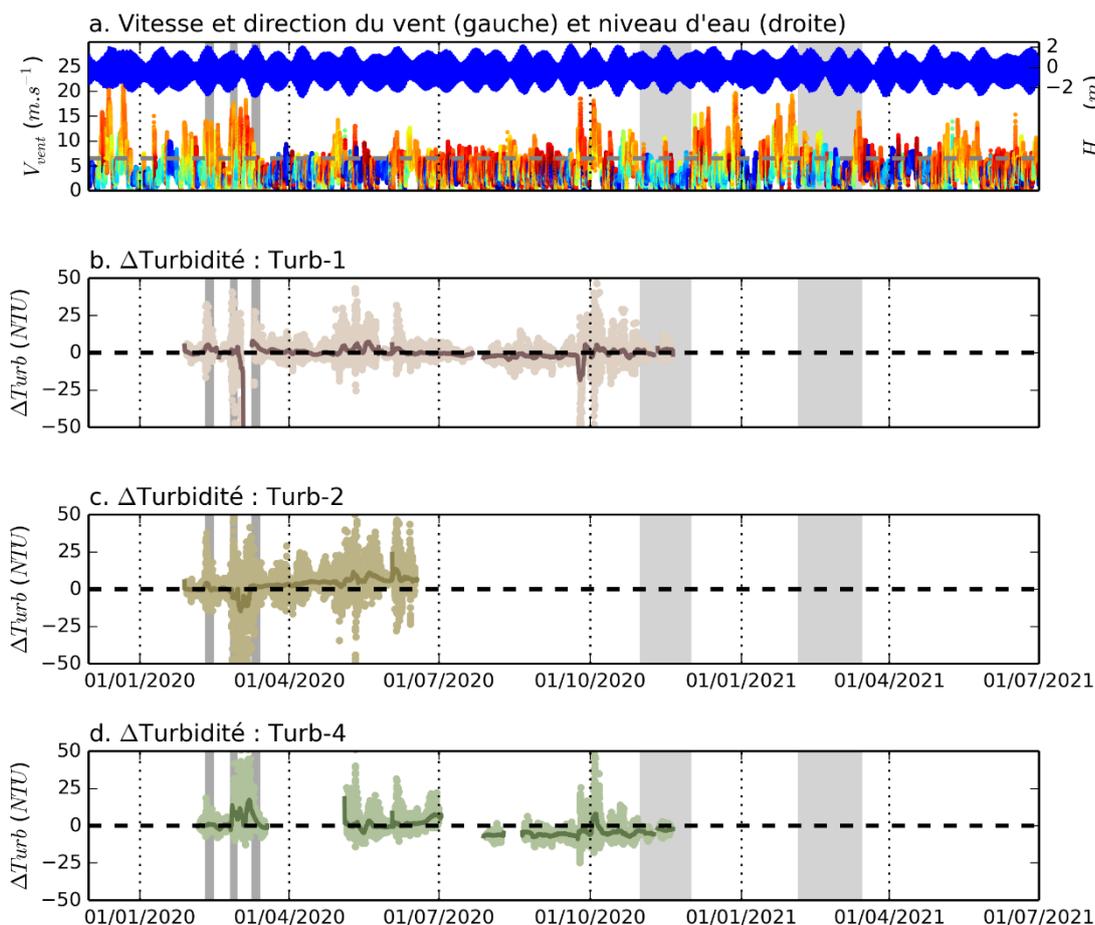
Figure 33 : Séries temporelles (a) de vitesse et direction du vent (données station Météo France du Cap Ferret), (b) de hauteur d'eau (Prédiction SHOM au marégraphe d'Eyrac), et des anomalies de turbidité estimées pour les différents point de mesure par rapport au point Turb-3 (b à d). Pour (b à d), les points correspondent aux mesures instantanées tandis que la ligne plus épaisse correspond à la moyenne glissante (fenêtre de 48 h). Les rectangles gris correspondent aux périodes de travaux.

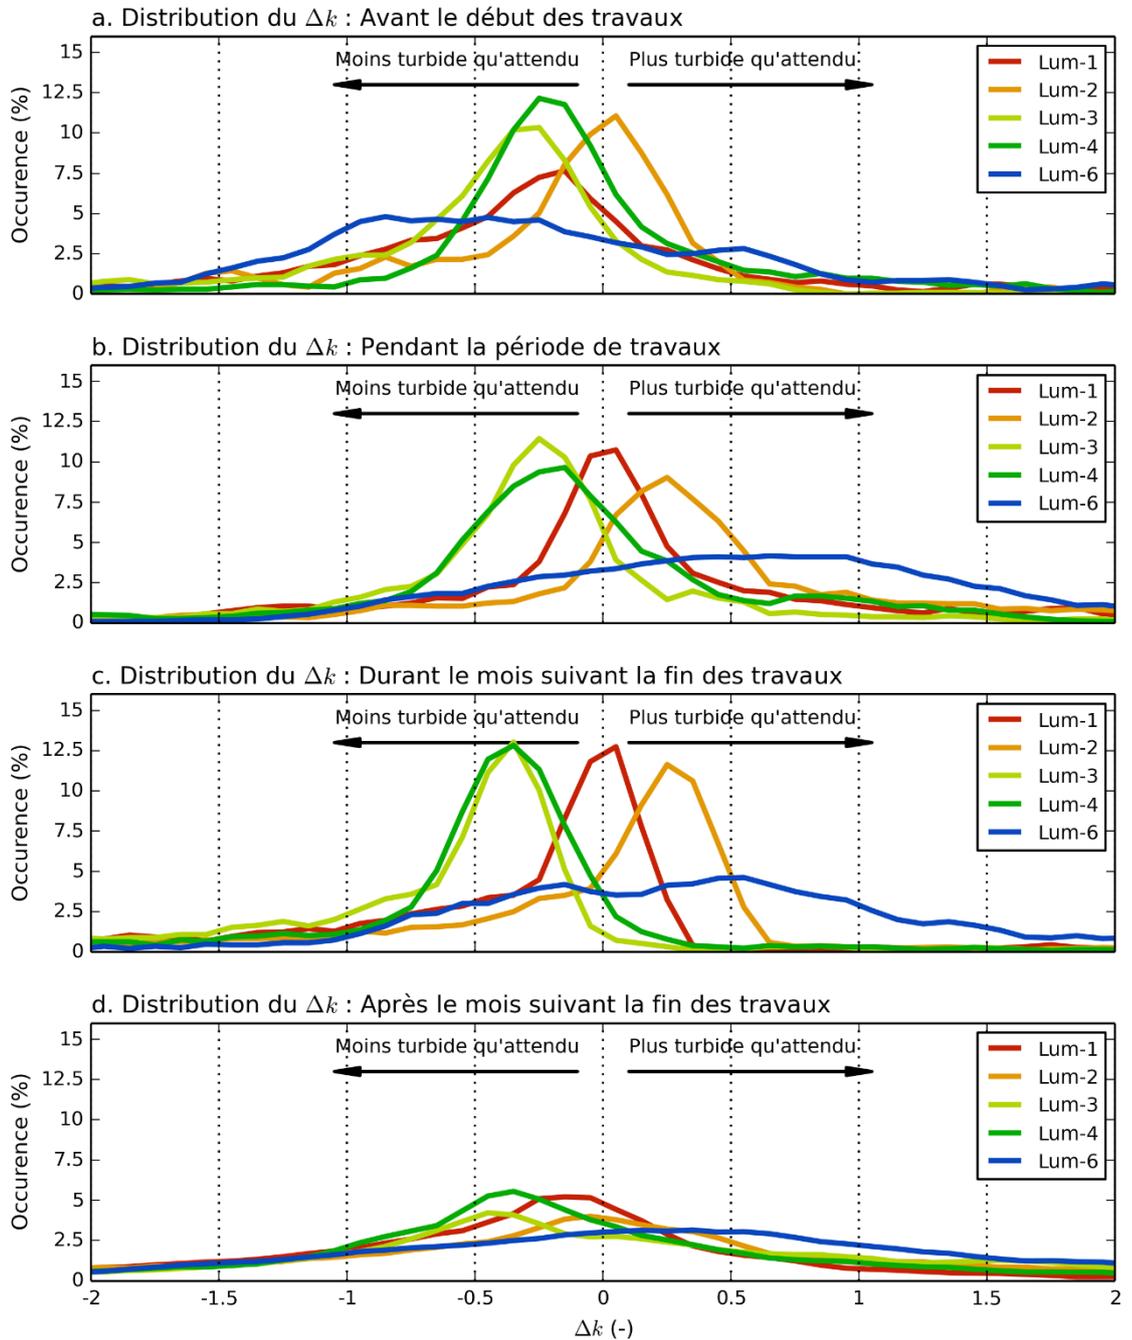
Figure 34 : Distribution de l'anomalie du coefficient d'atténuation ( $k$ ) pour les 5 points de mesure par rapport au point Lum-5 : avant (a), pendant (b), durant le mois suivant la fin des travaux (c) et (d) pour la suite de la série de données.

En ce qui concerne les capteurs Lum-1, Lum-2 et Lum-6, on peut remarquer un déplacement vers des valeurs plus fortes du pic de distribution entre la période précédant les travaux, la période de travaux et le mois suivant la fin des travaux. Cette évolution reflète probablement un effet des travaux sur ces points.

Néanmoins, on remarque que la distribution des pics sur ces points plus d'un mois après la fin des travaux est relativement similaire à celle observée avant le début des travaux, indiquant l'aspect transitoire de cet impact.

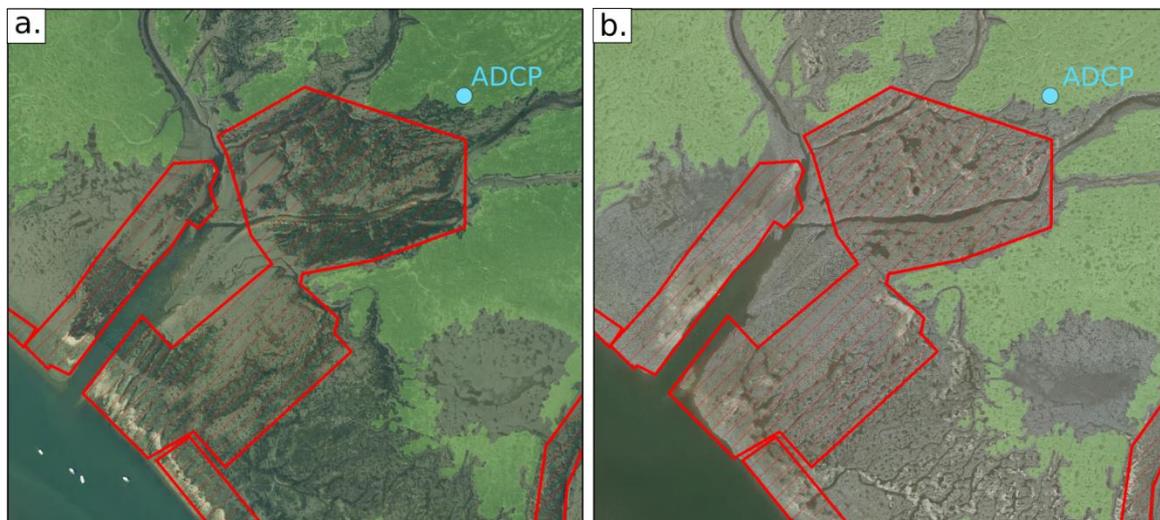
Figure 35 : Localisation des travaux (polygones rouges), du courantomètre ADCP (point bleu) et des herbiers de zostères (polygones verts), (a) vue de 2018 avant travaux et (b) vue de 2020 après travaux. Les fonds de cartes correspondent aux orthophotographie réalisées par le SIBA en 2018 (a) et 2020 (b).

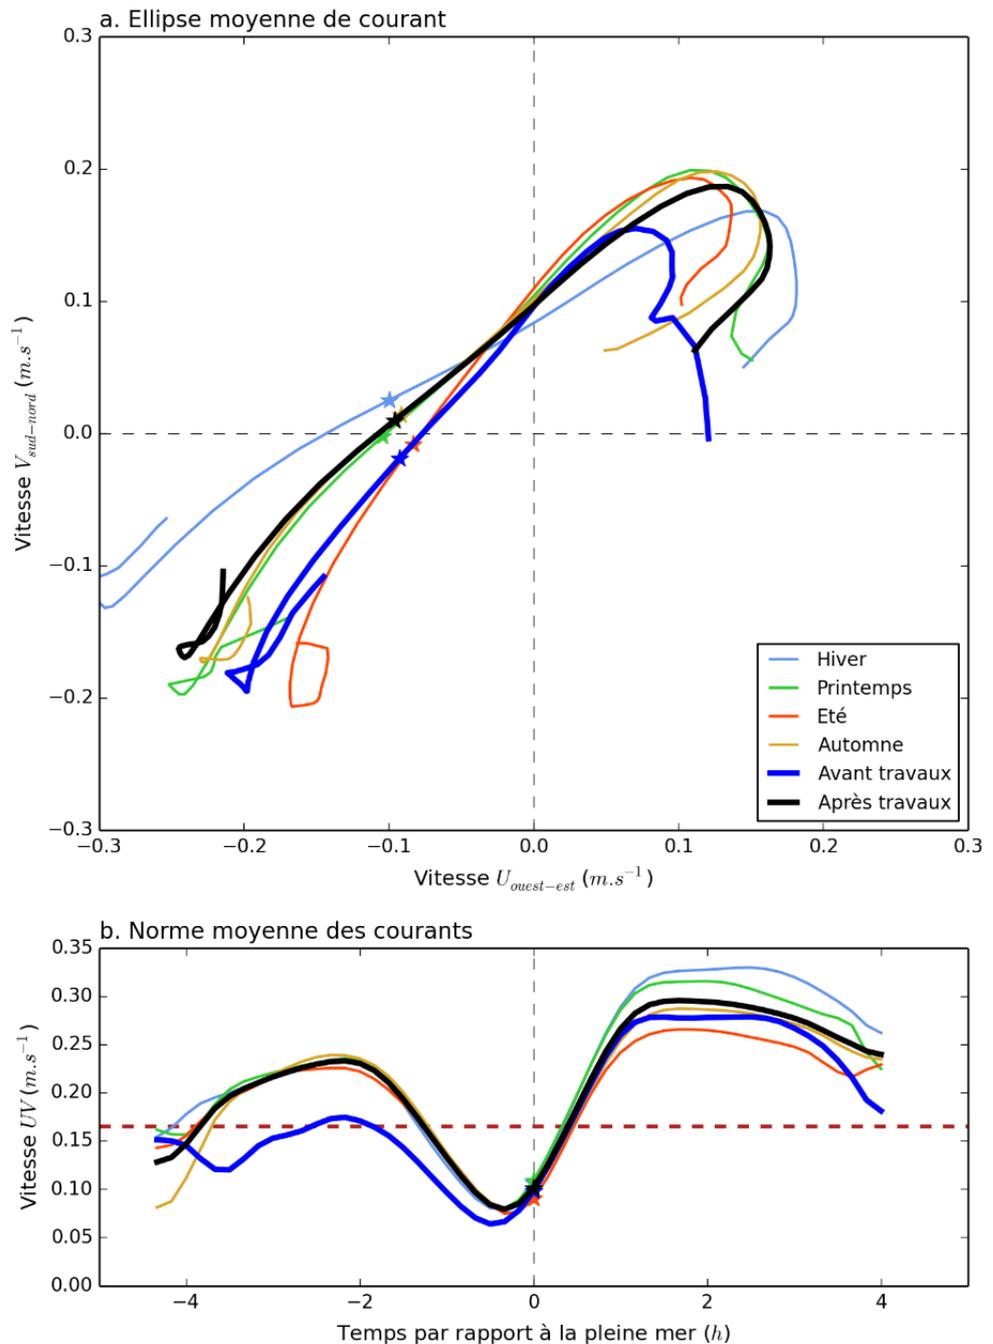
Figure 36 : Effet des travaux sur les vitesses moyennes de courants : (a) ellipses de marée et (b) vitesse absolue (norme). Les vitesses calculées pour les différentes saisons (relatives au stade de développement des herbiers) sont également présentées à titre indicatif. En (b) la ligne en pointillés rouge correspond à la vitesse de courant à partir de laquelle les zostères sont soumises à un stress hydrodynamique (Cognat, 2019).

Ces résultats confirment que la suppression des friches ostréicoles (et de leur effet d'obstacles aux courants) dans la zone a modifié significativement les conditions hydrodynamiques dans les herbiers alentours. Il est toutefois impossible de déterminer pour l'instant les répercussions que vont avoir ces modifications des conditions hydrodynamiques sur les herbiers de zostères contigus à la zone de travaux.

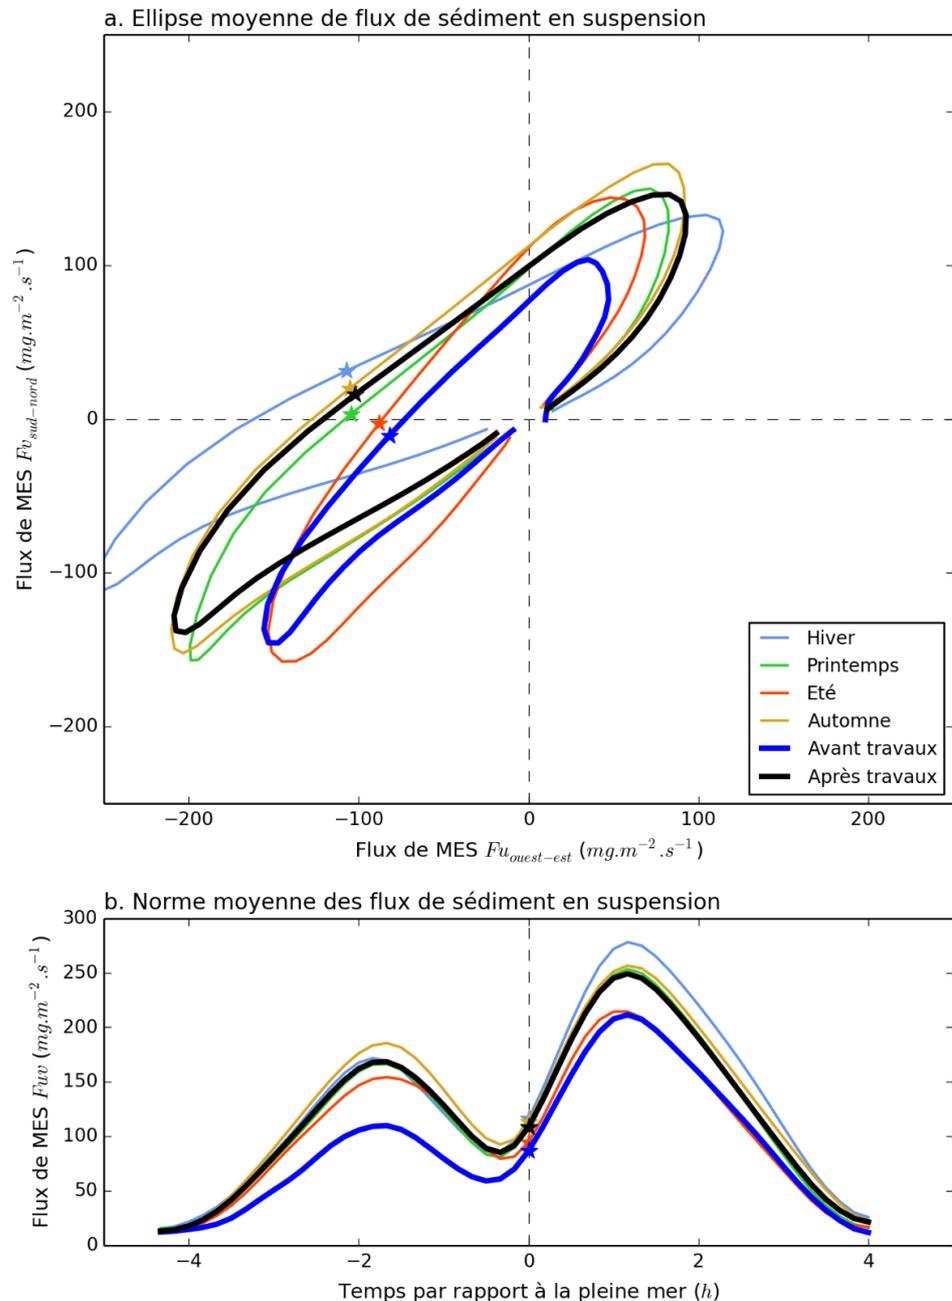
Figure 37 : Effet des travaux sur les flux de sédiments en suspension : (a) ellipses de marée et (b) flux absolu (norme). Les flux calculés pour les différentes saisons (relatives au stade de développement des herbiers) sont également présentés à titre indicatif.

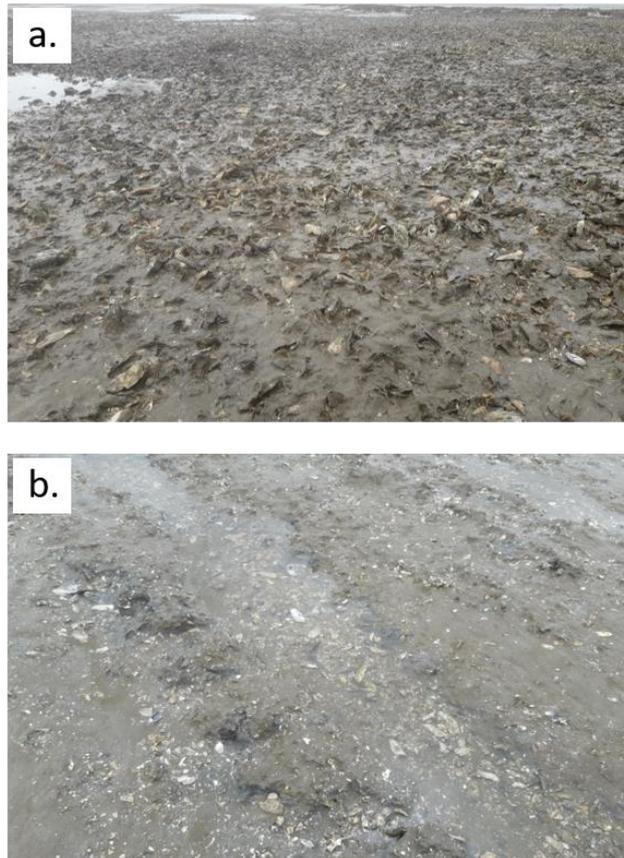
Figure 38 : Illustration de la nature du substrat après travaux de réhabilitation (a) sans opération de broyage et (b) après opération de broyage.

Les zostères naines sont connues pour présenter un important potentiel de recolonisation, et ce, dès que les conditions environnementales sont favorables. Outre le fait que la recolonisation naturelle des espaces réhabilités puisse être fortement limitée en raison de l'augmentation de l'énergie hydrodynamique liée à la réhabilitation, la nature du substrat au niveau des zones réhabilitées semble également déterminante. En effet, dans les zones réhabilitées, le substrat se présente souvent sous la forme d'un enchevêtrement de coquilles d'huîtres entre lesquelles il semble difficile que des graines de zostères puissent germer et donner naissance à de nouveaux patchs d'herbiers (Figure 38a). Le SIBA a également réalisé des tests de broyage de ces tapis de coquilles à l'aide d'un broyeur forestier dans le but de réduire la taille des débris de coquille. Dans ce cas, le substrat semble sensiblement plus propice à l'implantation de nouveaux patchs d'herbiers (**Erreur ! Source du renvoi introuvable.**8b). De plus, il est probable que le broyage réduise le risque de sur-captage de naissain d'huître, ce qui pourrait favoriser la recolonisation par les herbiers de zostères.

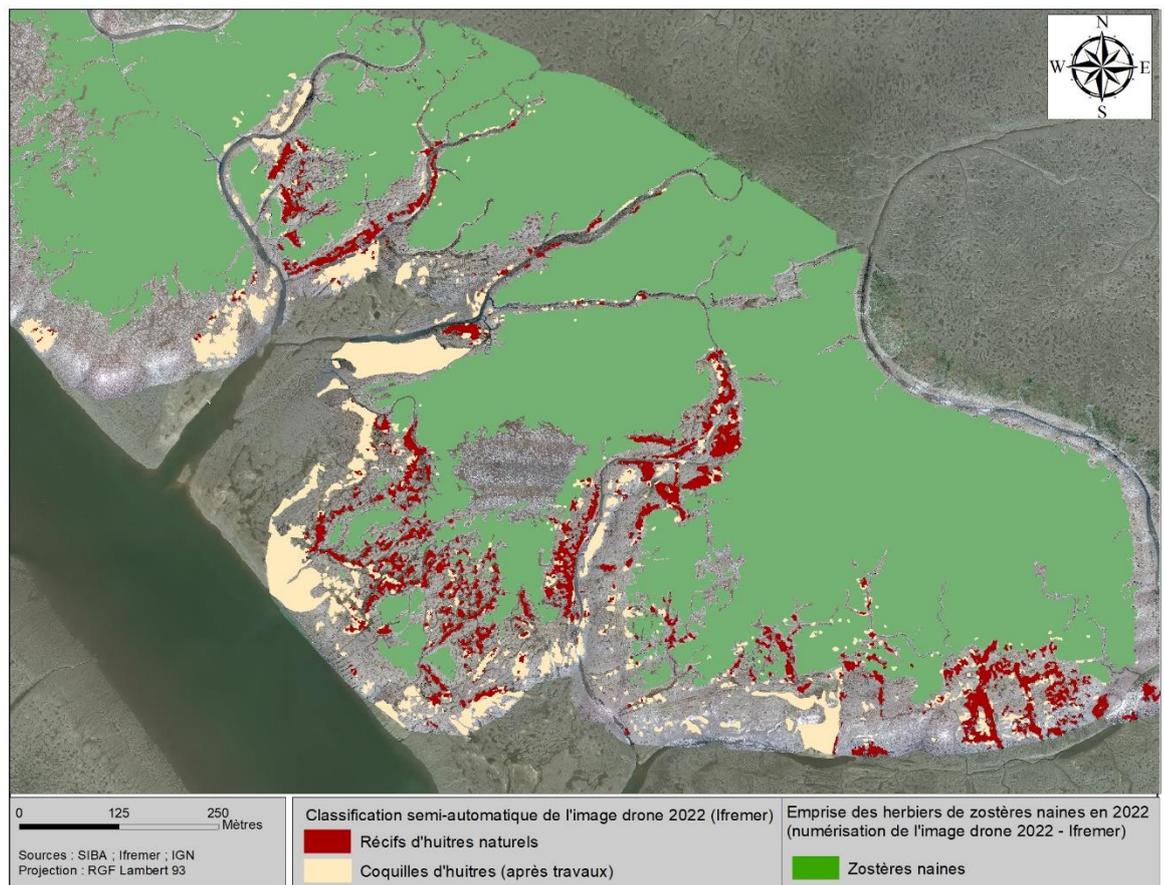
Figure 39 : Carte de l'emprise des herbiers, des récifs d'huîtres naturels et des bancs de coquilles à l'été 2022.

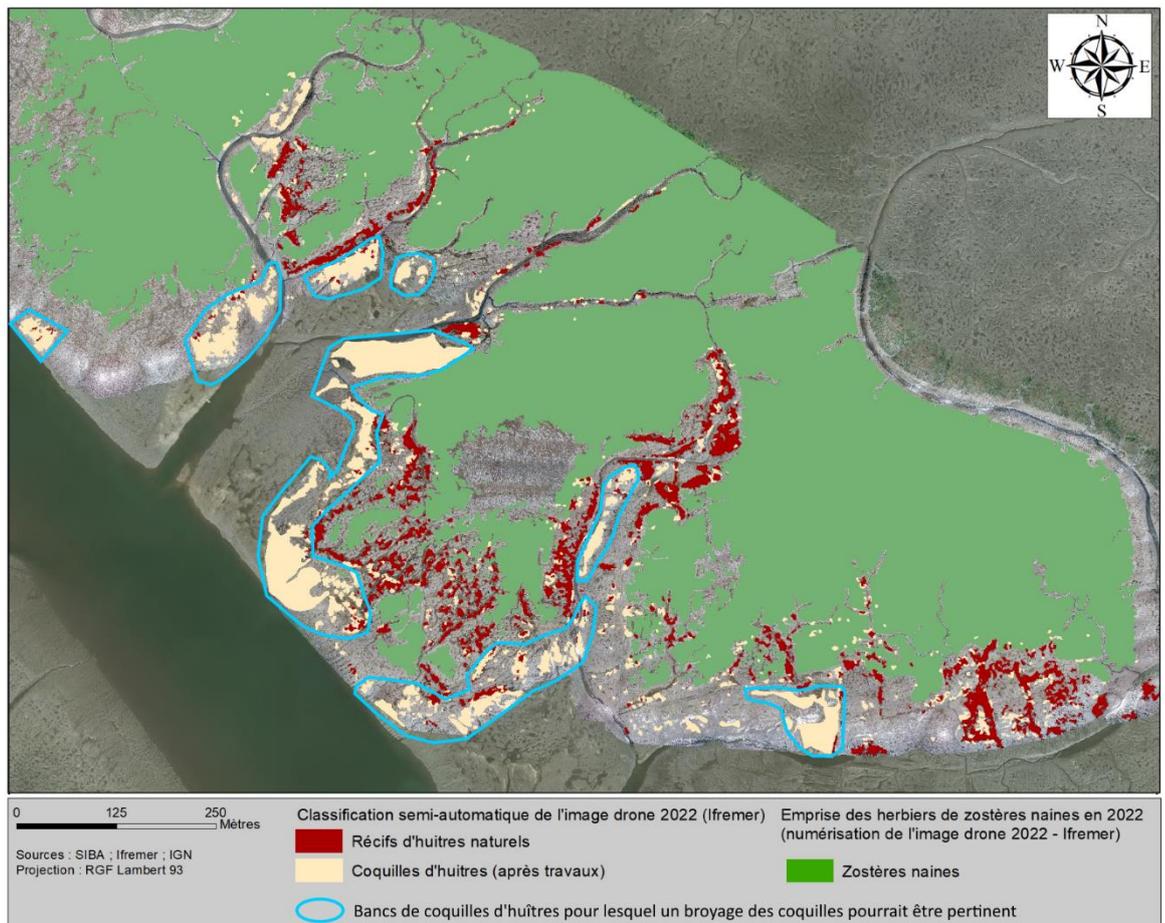
Figure 40 : Carte de l'emprise des herbiers, des récifs d'huîtres naturels et des bancs de coquilles à l'été 2022 et délimitation des bancs de coquilles d'huîtres pour lesquels une action de broyage pourrait s'avérer pertinente.

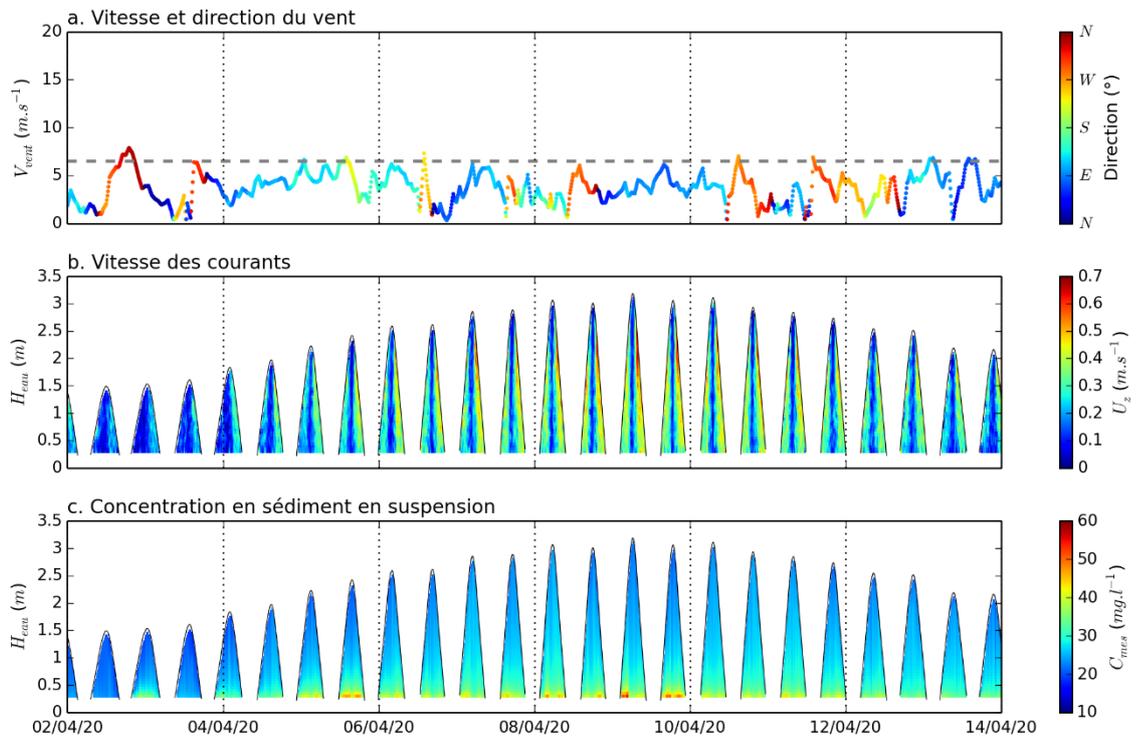
Figure A1 : Vitesses et directions du vent au Cap Ferret (a), vitesses de courant mesurées par l'ADCP (b) et concentrations en matières en suspension estimée par l'ADCP (c) durant un cycle morte-eau/vive-eau en période de vent faible.

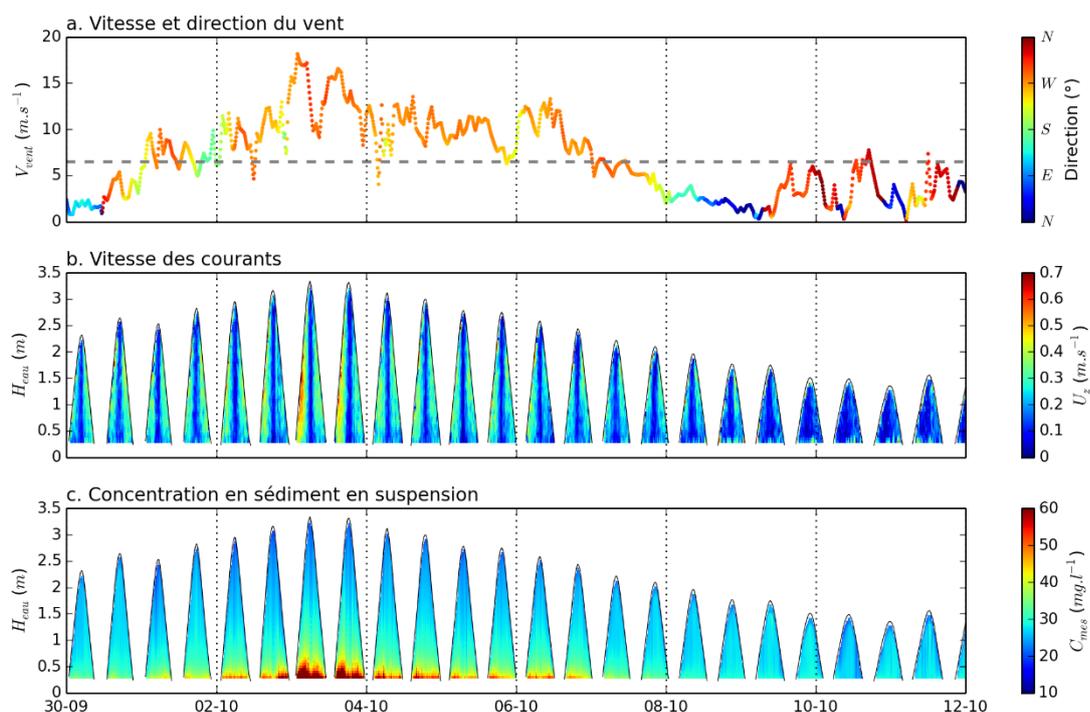
Figure A2 : Vitesses et directions du vent au Cap Ferret (a), vitesses de courant mesurées par l'ADCP (b) et concentrations en matières en suspension estimée par l'ADCP (c) durant un cycle morte-eau/vive-eau en période de vent relativement fort.
