# Réhabilitation du Domaine Public Maritime du Bassin d'Arcachon : Impacts et potentiel de recolonisation par les herbiers de zostères - Secteur de Bourrut Bilan d'activité 2019-2023

Département Océanographie et Dynamique des Écosystèmes – Unité Littoral  
Laboratoire Environnement Ressources d'Arcachon

Mai 2024

Rapport ODE/LITTORAL/LER-AR/24.009

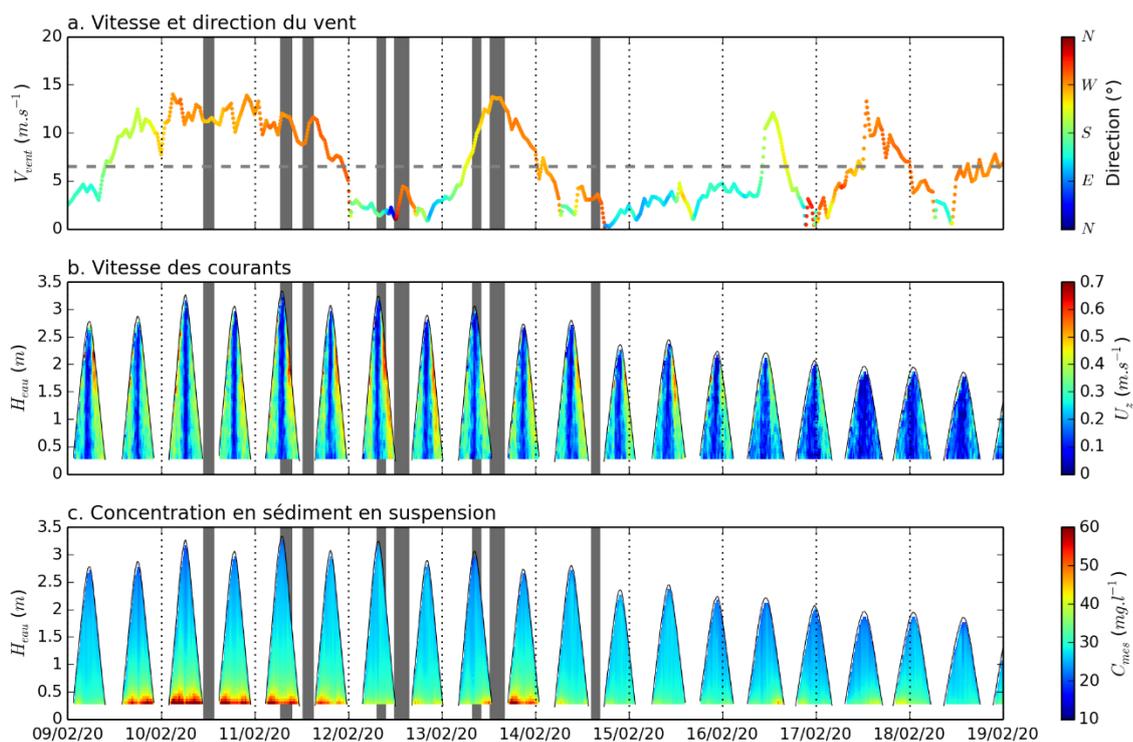
Figure A3 : Vitesses et directions du vent au Cap Ferret (a), vitesses de courant mesurées par l'ADCP (b) et concentrations en matières en suspension estimée par l'ADCP (c) durant un cycle morte-eau/vive-eau pendant la période de travaux. Les moments où les travaux ont été effectués sont matérialisés par les rectangles gris.
