# Réhabilitation du Domaine Public Maritime du Bassin d'Arcachon : Bilan d'activité 2023 Secteur du Tès

Mai 2024

Rapport ODE/LITTORAL/LER-AR/24.010

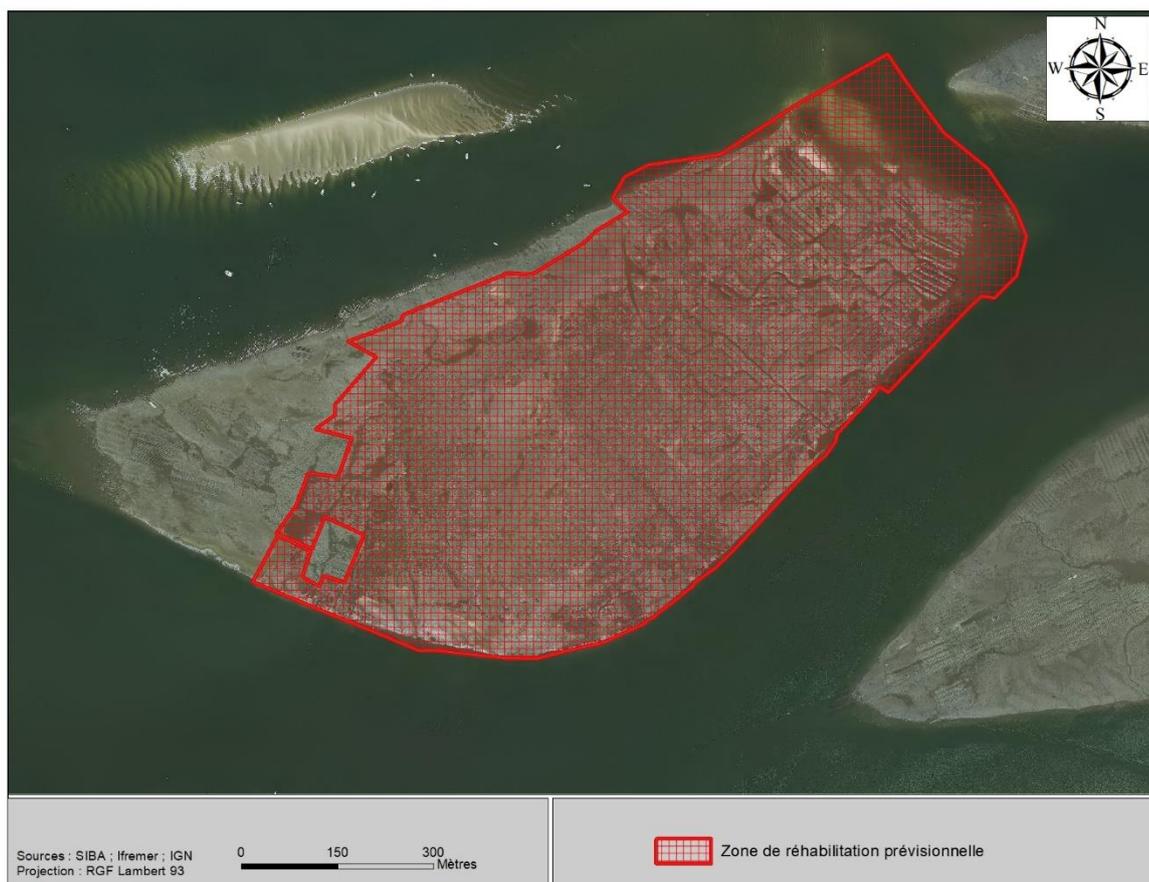
Figure 1 : Carte de la zone de travaux

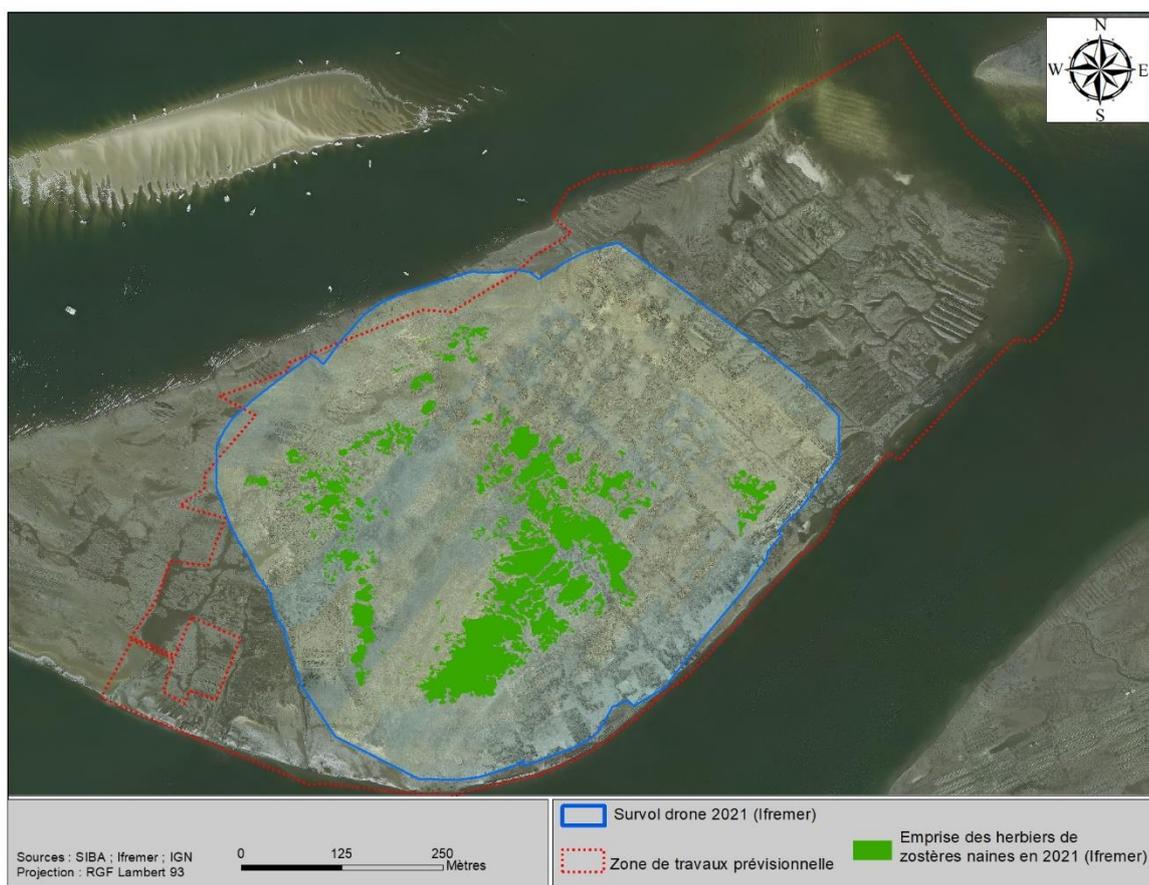
Figure 2 : Carte de l'emprise des herbiers de zostères naines (septembre 2021) située à proximité de la zone de travaux prévisionnelle.

L'emprise des herbiers cartographiés en 2021 au niveau de la zone de travaux de réhabilitation du DPM représente une surface de 3,82 hectares. Les herbiers situés à l'Ouest et au Nord-Ouest apparaissent très fragmentés et intriqués dans des récifs d'huîtres et d'anciennes concessions ostréicoles.

Les herbiers du centre sont quant à eux beaucoup plus continus, surtout dans leur partie Sud, et sont accolés au Sud de celle-ci à d'anciennes concessions ostréicoles. Dans leur partie Nord, ils sont fragmentés et intriqués dans d'anciennes concessions ostréicoles. Enfin, on remarque à l'Est quelques petits patches d'herbiers se mêlant à d'anciennes concessions ostréicoles.

La figure 2 présente l'emprise des herbiers sur l'intégralité de la zone de travaux prévue dans le secteur du Tès, en septembre 2021.

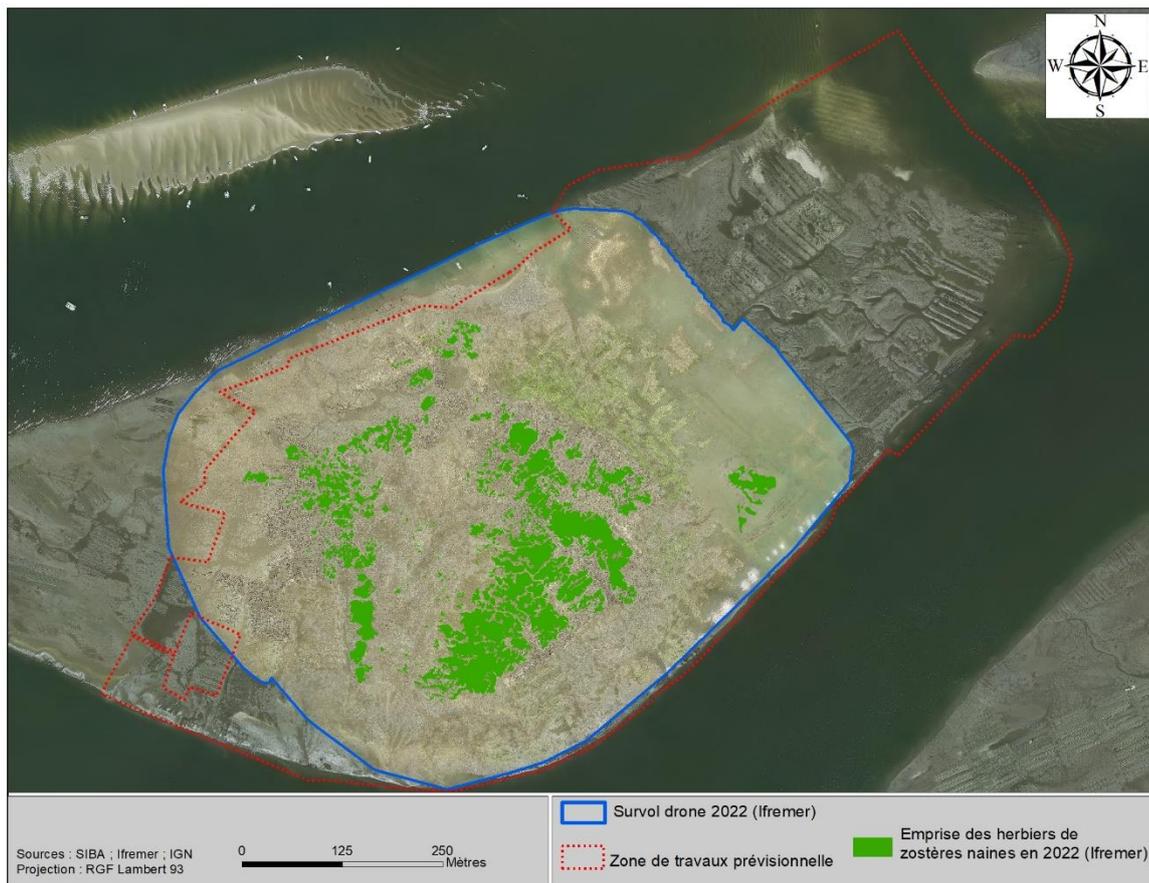
Figure 3 : Carte de l'emprise des herbiers de zostères naines (septembre 2022) située à proximité de la zone de travaux prévisionnelle.

La zone de survol du drone en 2022 est légèrement plus étendue qu'en 2021 sans que cela n'augmente l'observation de nouvelles zones de colonisation des zostères. L'étendue globale est quasiment la même avec une légère augmentation à 3,95 ha (3,5 % environ).

La figure 3 présente l'emprise des herbiers sur l'intégralité de la zone de travaux prévue dans le secteur du Tès, à l'été 2022. La polygonisation a été faite en numérisant l'orthomosaïque produite avec les images du drone.

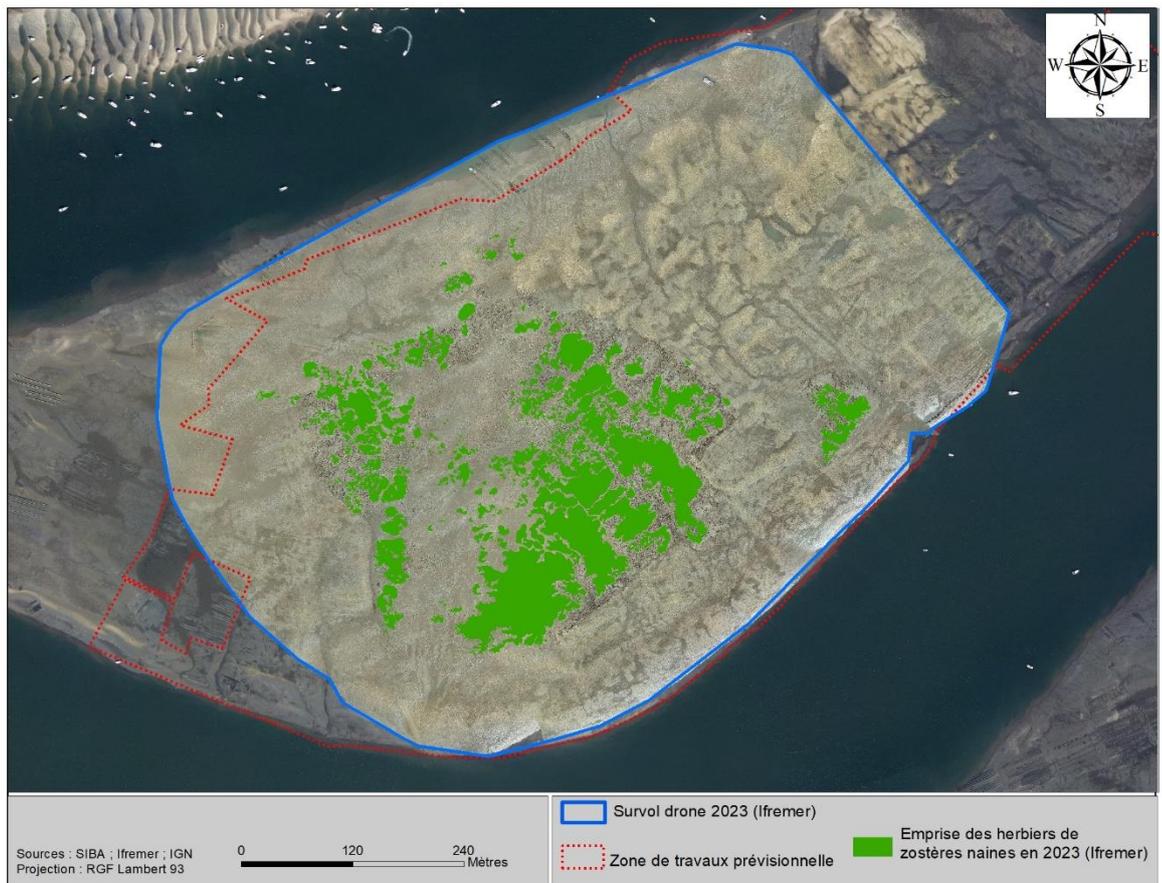
Figure 4 : Carte de l'emprise des herbiers de zostères naines (septembre 2023) située à proximité de la zone de travaux.

La zone de survol du drone en 2023 est identique à celle de 2022 et aucune nouvelle zone de colonisation des zostères n'a été observée. L'étendue globale est supérieure à 2022 avec 4,56 ha soit une progression d'environ 13 %.

La figure 4 présente l'emprise des herbiers sur l'intégralité de la zone de travaux prévue dans le secteur du Tès, à l'été 2023.

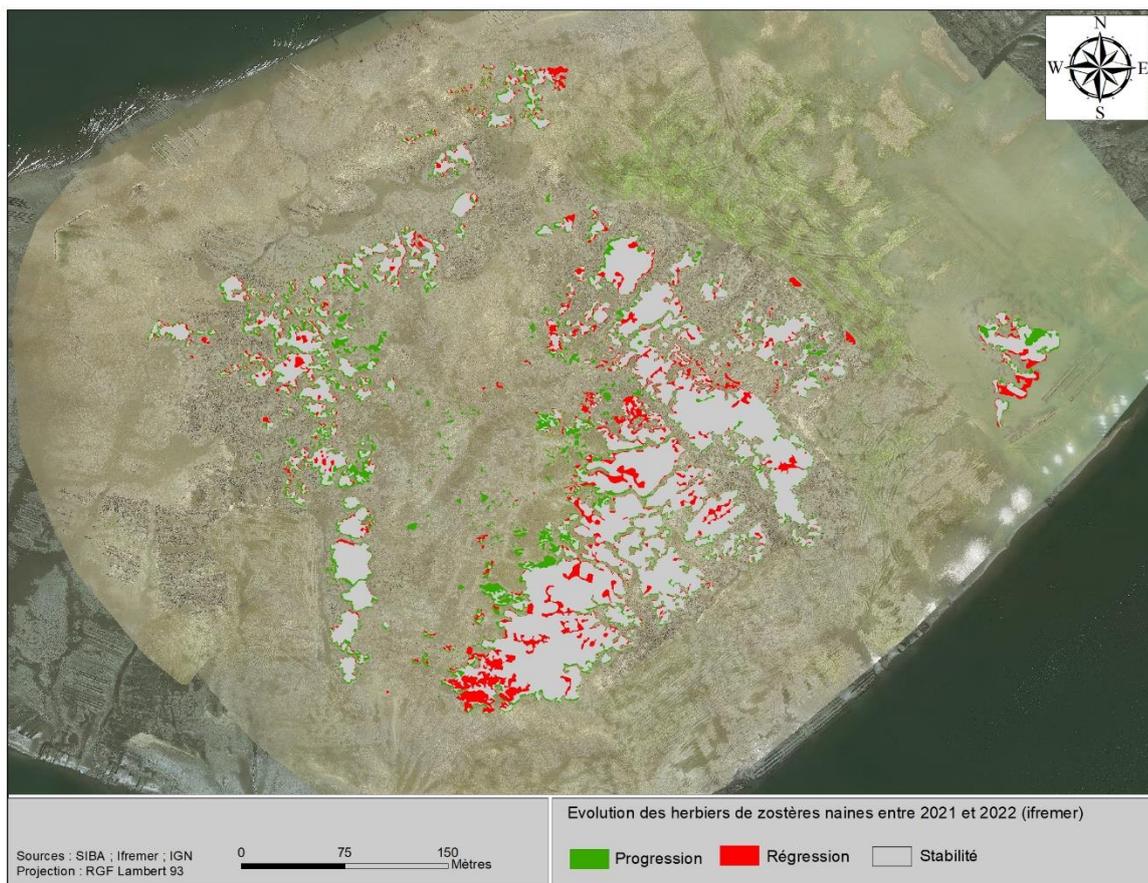
Figure 4 : Carte de l'évolution de l'emprise des herbiers de zostères naines entre 2021 et 2022.

La comparaison des données acquises en 2021 et 2022 sur le banc du Tès met en évidence une **régression** de l'emprise des herbiers de **0,58 ha** et une **progression** de **0,72 ha**. Globalement, une **progression de 0,14 ha**, soit **3,66 %** d'augmentation par rapport à la surface de 2021 (environ **3,82 ha**) est observée. Cette progression s'avère très faible et elle est certainement due à une numérisation plus précise en 2022 grâce à un levé aérien et une image qui en résulte de bien meilleure qualité (conditions météorologiques plus favorable) qu'en 2021. La régression observée sur quelques zones distribuées sur l'ensemble de l'herbier du secteur ne semble pas pouvoir être attribuée à un effet des travaux.

La figure 4 présente l'évolution de l'emprise des herbiers entre l'été 2021 et l'été 2022.

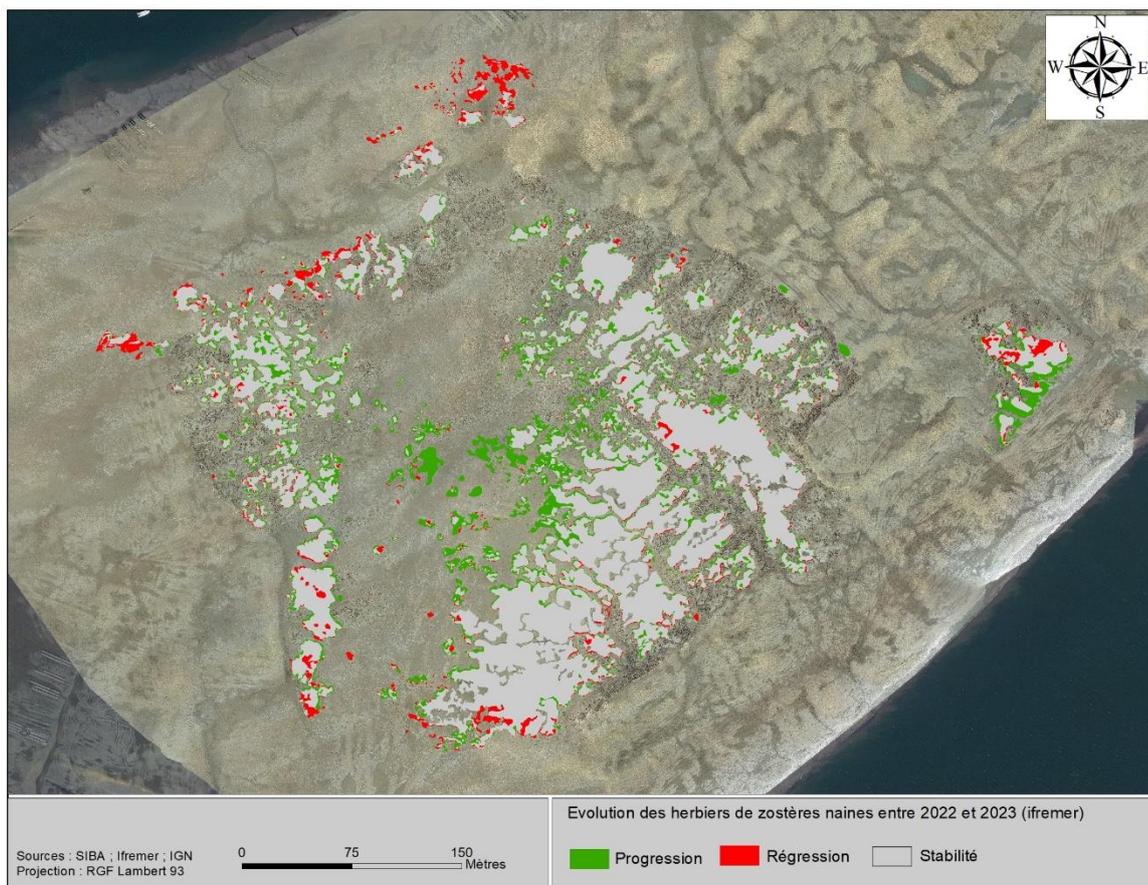
Figure 6 : Carte de l'évolution de l'emprise des herbiers de zostères naines entre 2022 et 2023.

La comparaison des données acquises en 2022 et 2023 sur le banc du Tès met en évidence une **régression** de l'emprise des herbiers de **0,35 ha** et une **progression** de **0,95 ha**. Globalement, une **progression de 0,6 ha**, soit **15 %** d'augmentation par rapport à la surface de 2022 (environ **3,95 ha**) est observée. Cette progression s'avère significative et elle est principalement située au centre de l'herbier du banc du Tès où de petits patchs présents en 2022 se sont avérés plus étendus et plus denses en 2023. Les bordures d'herbiers ayant subies une légère régression sont quant à elles situées dans la partie nord et dans la partie sud du banc du Tès, à proximité directe de zone de travaux là où les herbiers ne sont plus protégés par les récifs d'huitres.

La figure 6 présente l'évolution de l'emprise des herbiers entre l'été 2022 et l'été 2023.

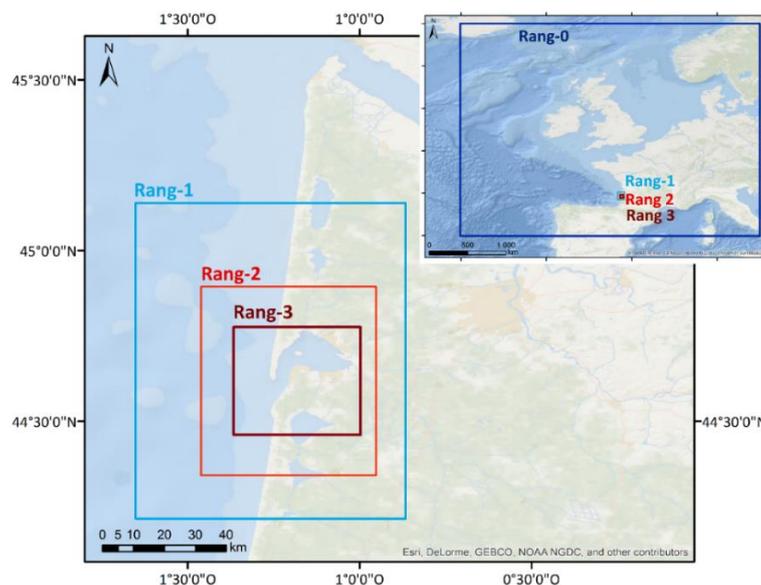
Figure 7 : Emprises spatiales des différents rangs du modèle MARS appliqué au Bassin d'Arcachon. (Le système de coordonnées est ici le WSG84).

Le modèle MARS utilise le principe des modèles gigognes, qui consiste à construire une série de modèles emboîtés, d'emprise décroissante et de résolution croissante. Pour le cas du Bassin d'Arcachon, quatre modèles (rangs) sont ainsi construits (Figure 7), avec des résolutions respectives de 2500, 500, 235 et 65 mètres. Les rangs 0, 1 et 2 sont utilisés en 2 dimensions (2D), afin d'optimiser les temps de calculs (pas de temps respectifs de 300, 120 et 20 secondes), tandis que le rang 3 est utilisé en 3D avec 15 niveaux sur la verticale et un pas de temps de 3 secondes.

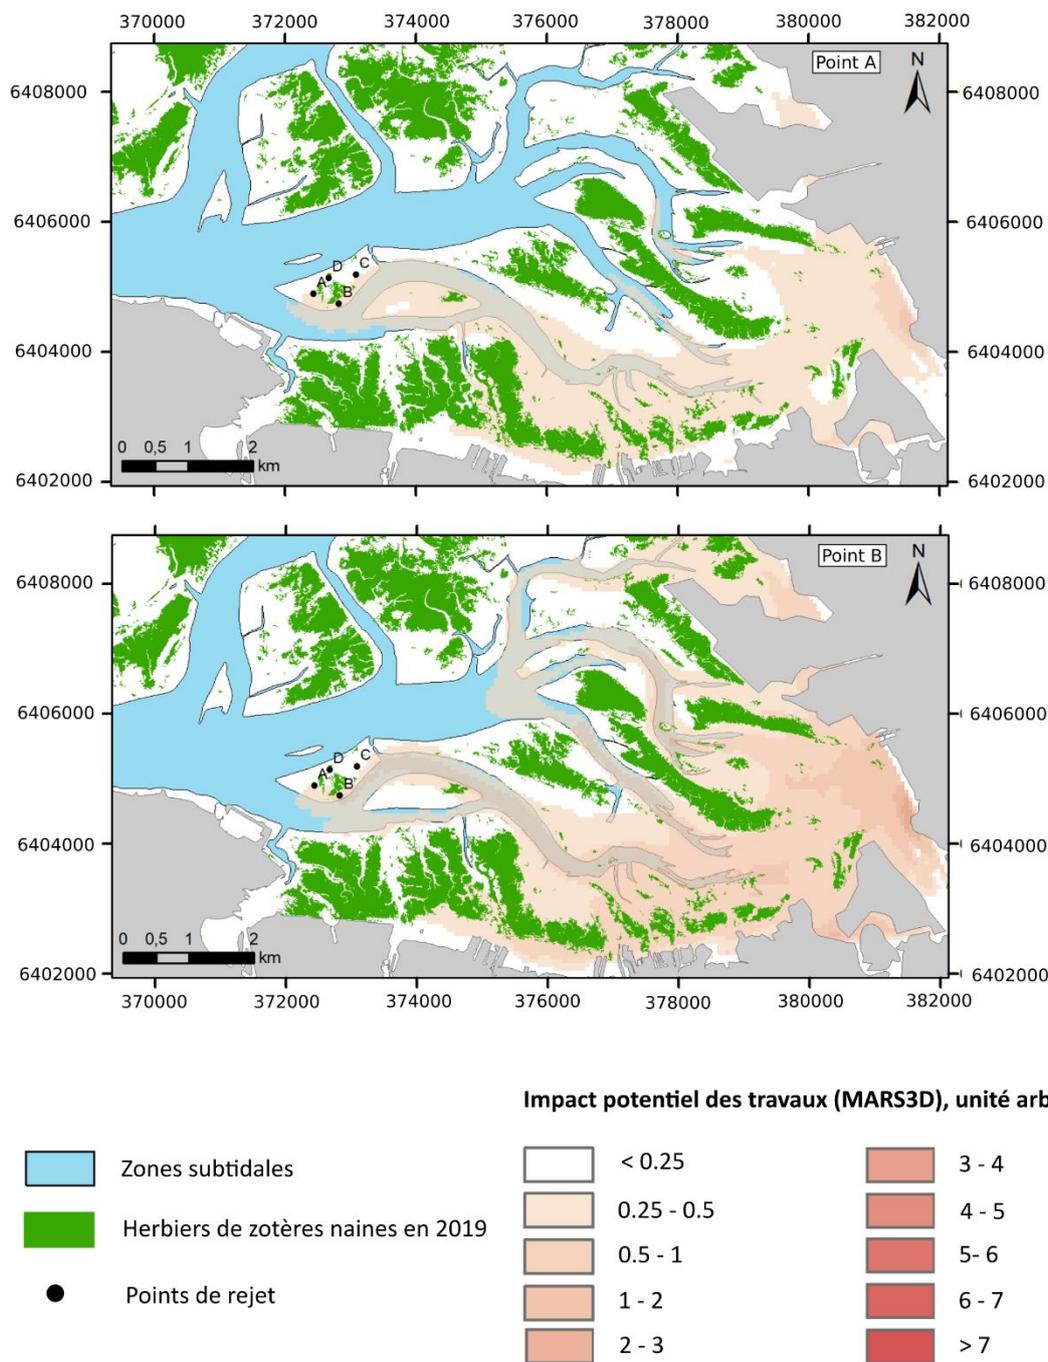
Figure 8 : Résultats détaillés de la modélisation de l'impact des travaux de réhabilitation dans le secteur du Tès sur les concentrations en matières en suspension, pour les points de rejet A (Ouest) et B (Sud).

Un total de quatre simulations a été réalisé, chacune prenant en compte un point de rejet différent (Figure 8 à Figure 10) et localisé dans l'emprise de la zone de travaux. Le rejet est effectué autour de la basse mer (période des travaux), lorsque la hauteur d'eau sur le point considéré est comprise entre 0 et 1 mètre, durant 16 marées consécutives en période de vive-eau. Après la fin du rejet, la simulation est poursuivie durant 6 jours (période au bout de laquelle l'impact des travaux sur les concentrations en matières en suspension devient négligeable). Pour chaque simulation, le percentile 75 des concentrations au fond (entre 0 et 0,5 m) est calculé en chaque maille du modèle pour la durée totale de la simulation. Les valeurs obtenues sont ensuite normalisées par la valeur maximale atteinte localement, de sorte à obtenir une carte représentant l'impact potentiel défini entre 0 (pas d'impact) et 10 (impact maximum). Les résultats des quatre simulations (quatre points de rejet) sont ensuite moyennés afin d'obtenir une carte globale de l'impact des travaux (Figure 1).

D'après les résultats du modèle pour les différents points de rejets testés (Figure 8 à Figure 1), il apparaît que les travaux de réhabilitation du DPM auraient un impact sur les concentrations en matières en suspension s'étendant de la pointe du Tès (à l'Ouest) jusqu'au delta de l'Eyre (à l'Est) et de la côte Gujanaise (au Sud) jusqu'au domaine de Certes (au Nord-Est). Bien que cet impact couvre une vaste zone, son intensité reste toutefois limitée (niveau < 3/10). On remarque que l'impact le plus important se trouve au niveau du Delta de l'Eyre, soit à une distance de près de 10 km de la zone de travaux. Au contraire, l'impact dans et à proximité de la zone de travaux apparaît comme extrêmement faible (niveau < 0,5/10). Ceci pourrait s'expliquer par le fait que les travaux sont réalisés à marée basse et que les panaches turbides sont majoritairement entraînés vers l'Est par les courants de flot. La zone du Delta de l'Eyre semble donc être une zone de convergence des sédiments fins mis en suspension par les travaux.

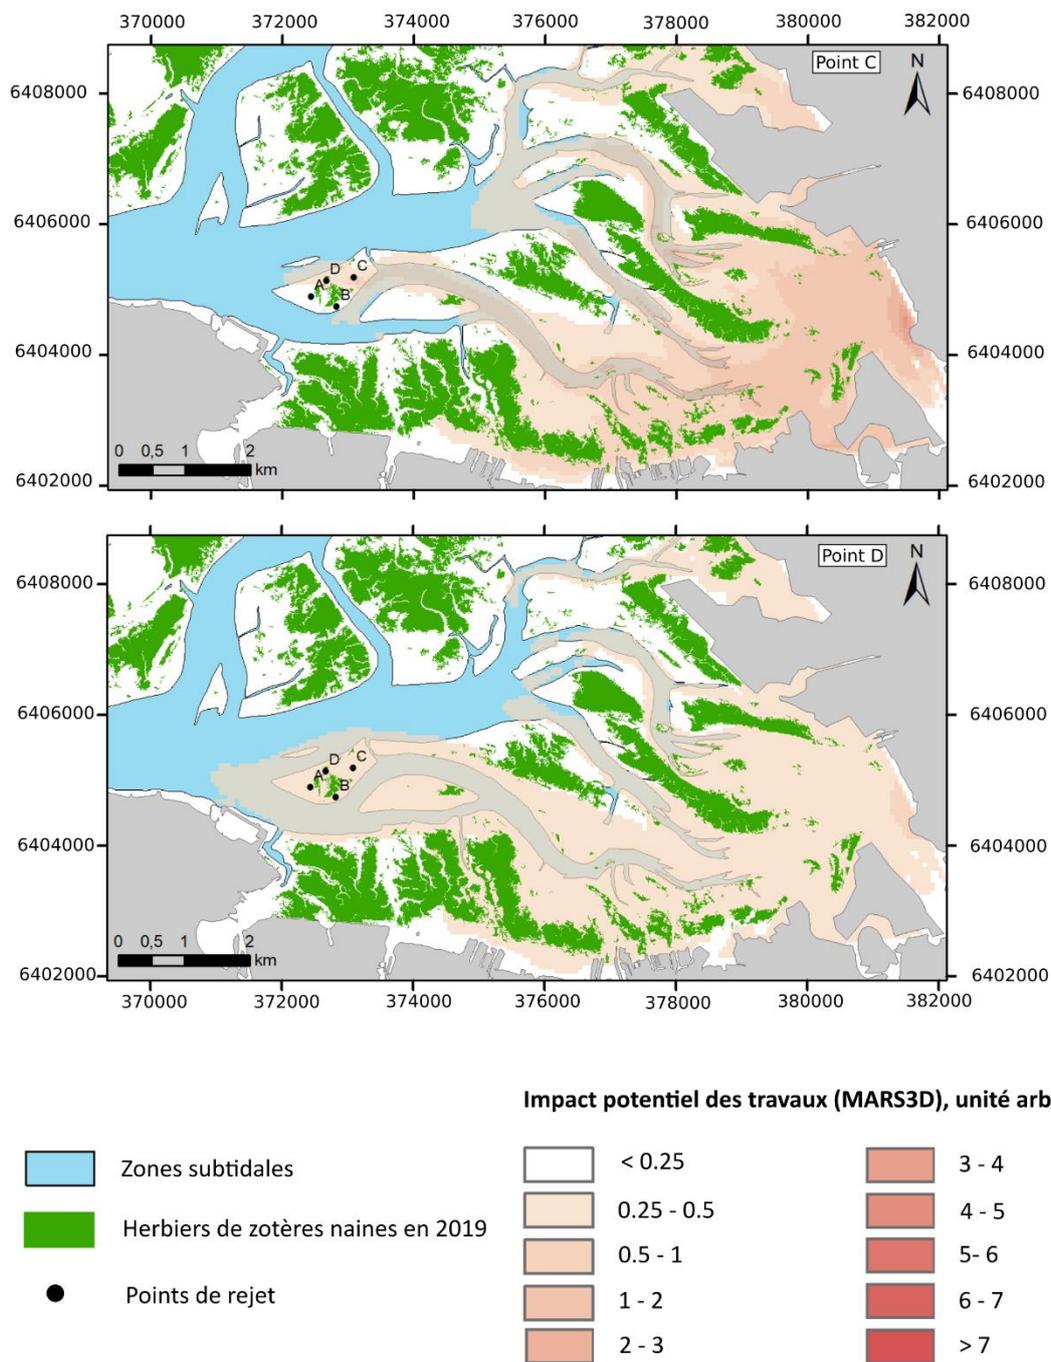
Figure 9 : Résultats détaillés de la modélisation de l'impact des travaux de réhabilitation dans le secteur du Tès sur les concentrations en matières en suspension, pour les points de rejet C (Est) et D (Nord).

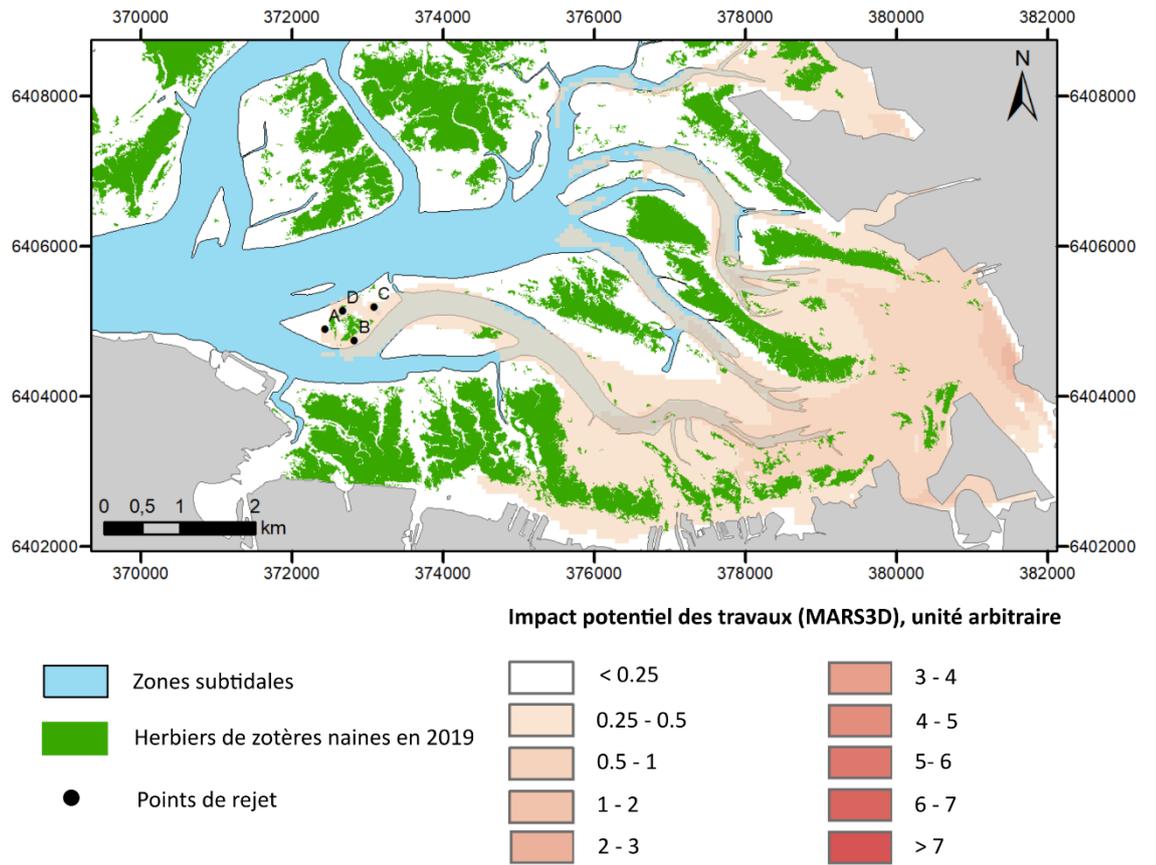
Figure 10 : Résultats synthétiques de la modélisation de l'impact des travaux de réhabilitation dans le secteur du Tès sur les concentrations en matières en suspension.

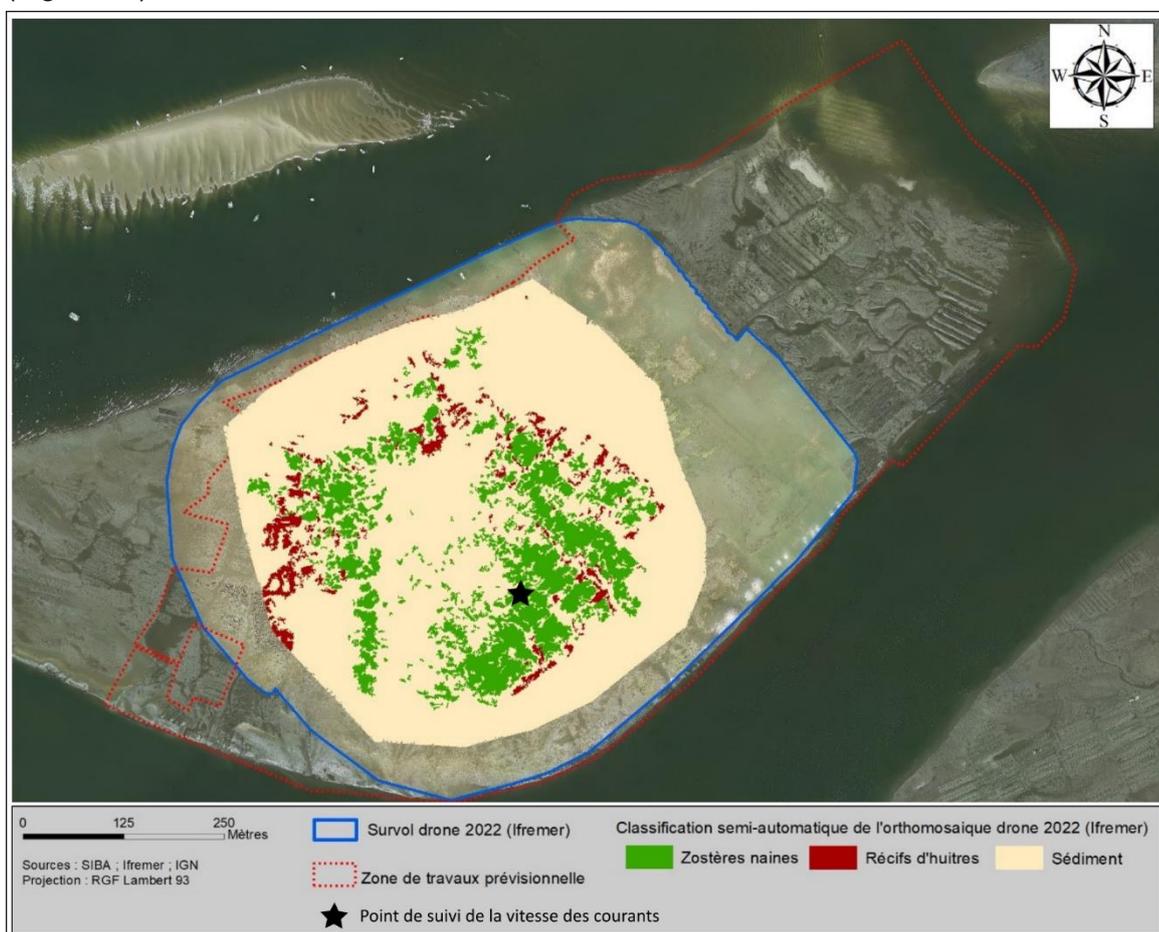
Figure 11 : Localisation du point de suivi des vitesses de courants.

Les travaux de réhabilitation sur le secteur du Tès ont été réalisés entre le 5 janvier et le 29 août 2022. Cependant, les travaux les plus susceptibles de modifier les courants ont été réalisés entre fin janvier et fin mai 2022. Un courantomètre acoustique (ADCP, RDI Sentinel), doté d'un capteur de pression, a été déployé sur le site, au sein des herbiers (Figure 11), entre le 18 février 2022 et le 30 mai 2022.

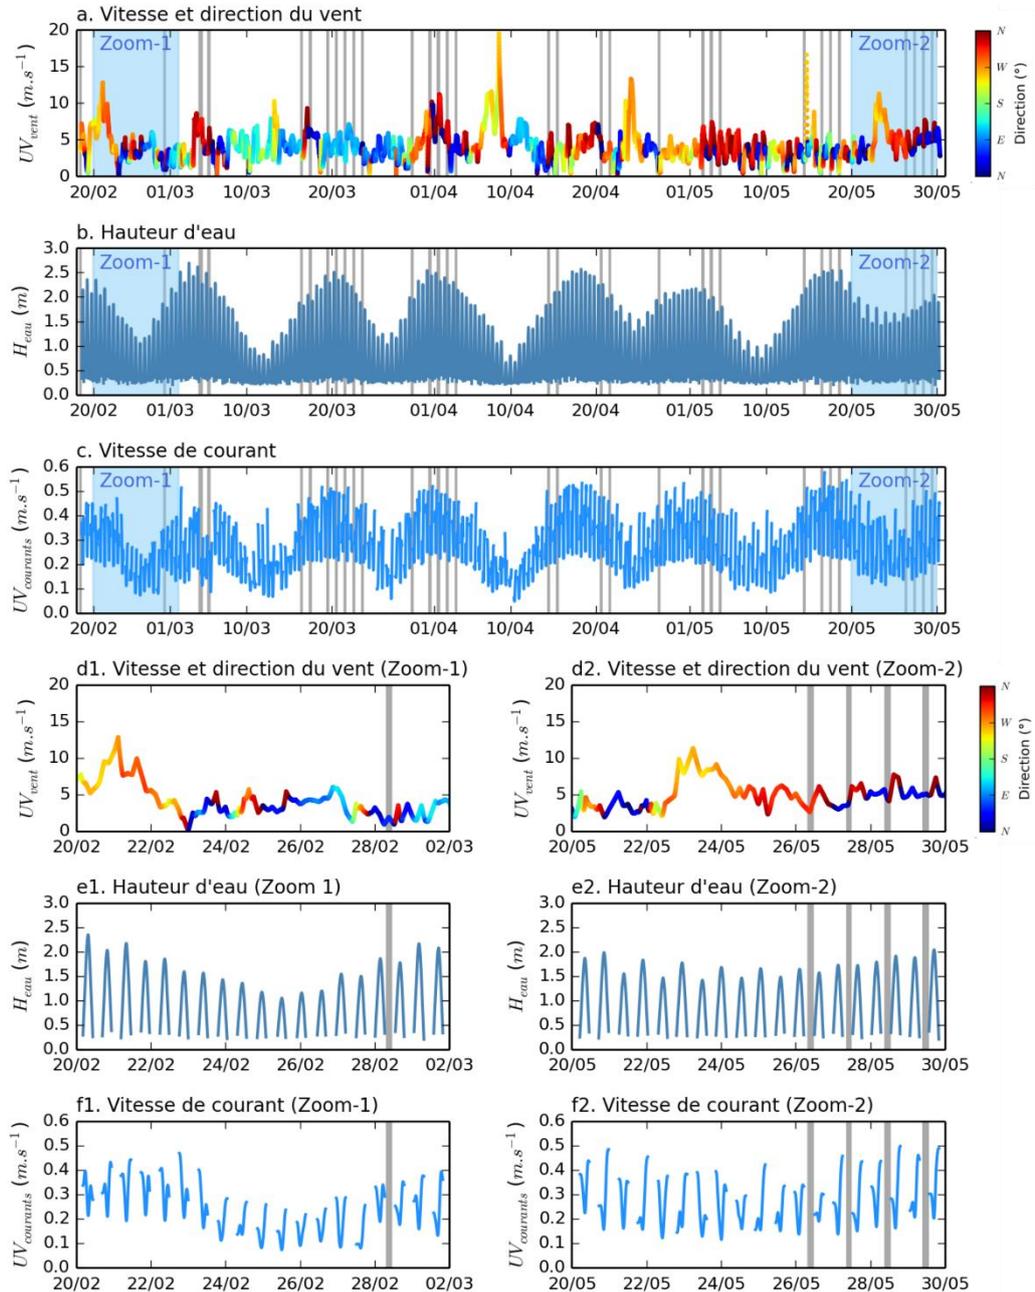
Figure 12 : Série temporelles de vitesse et de direction du vent (a., d1. et d2), de hauteur d'eau (b., e1. et e2.) et de vitesse de courants (c., f1. et f2.) mesurées au Tès. Les rectangles gris correspondent aux moments où des travaux de réhabilitation étaient réalisés, tandis que les figures d1., e1. et f1. (respectivement d2., e2. et f2.) correspondent au Zoom-1 (respectivement Zoom-2) matérialisé par un rectangle bleu clair sur les figures a., b. et c.).

avec un seuil fixé à 10 cm au-dessus du capteur ; c'est-à-dire que toutes les données pour lesquelles la hauteur d'eau au-dessus du fond est inférieure à la hauteur du capteur plus 10 cm ont été supprimées. Pour les profils de vitesse de courant, les données correspondant à des cellules de mesures localisées au-dessus de la surface de l'eau ont également été supprimées. Chaque profil de vitesse a enfin été moyenné sur la verticale. Les données de vitesse de courant issues de ces traitements sont présentées à titre informatif dans la figure 12.

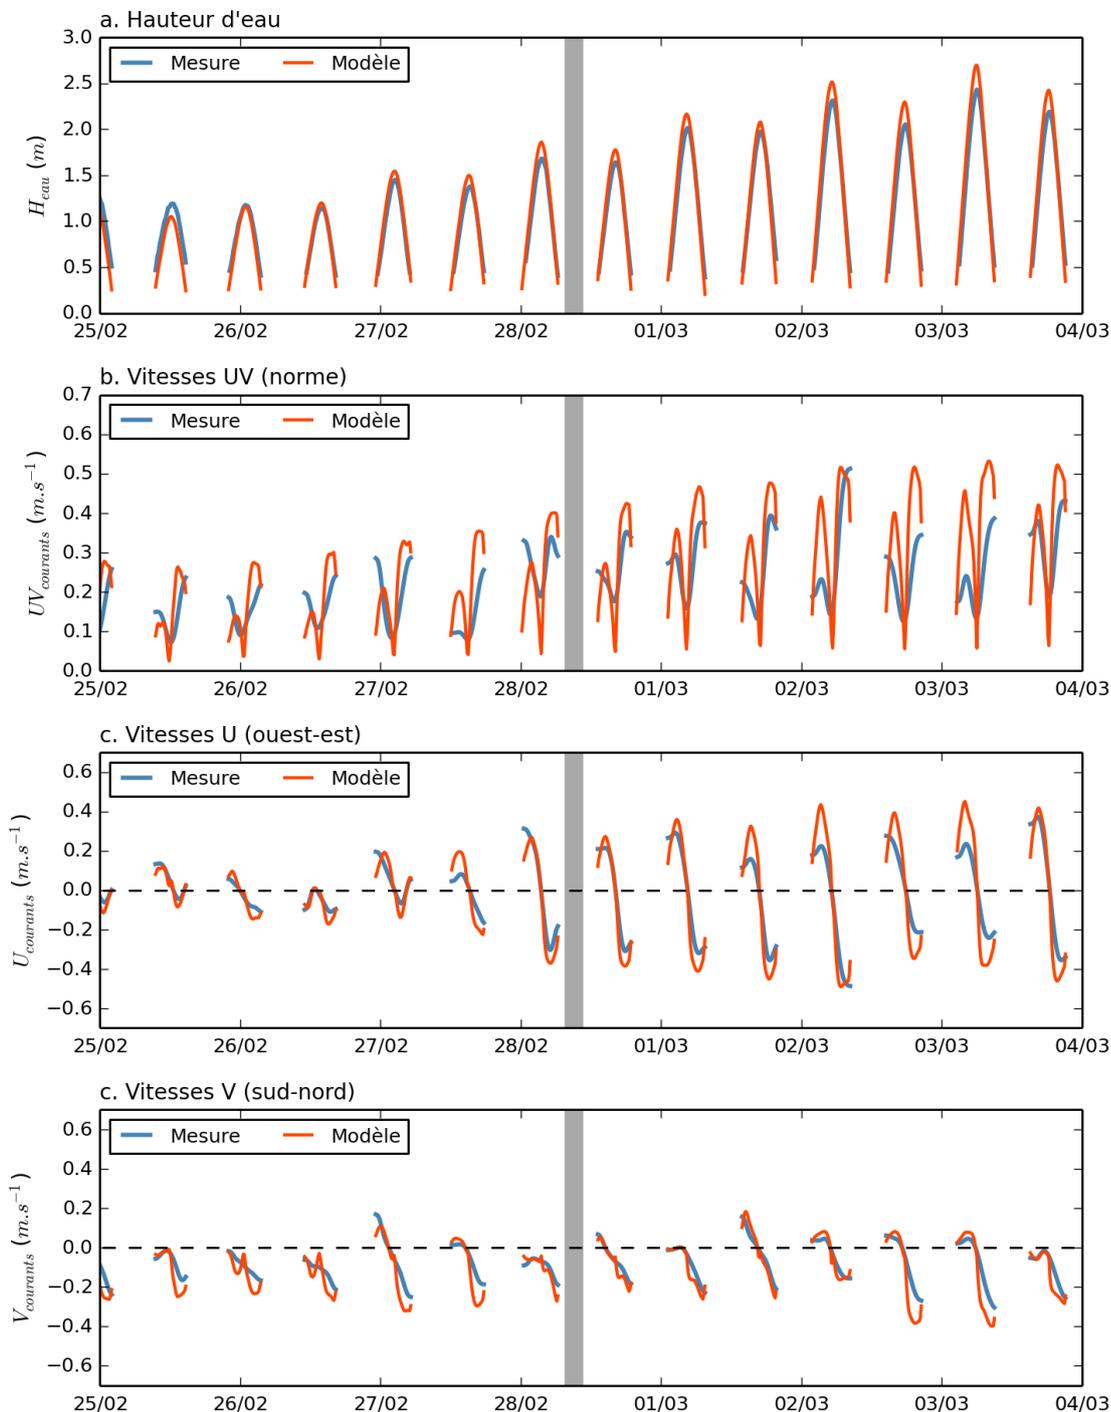
Figure 13 : Exemple de comparaison entre les résultats du modèle MARS3D et ceux du courantomètre pour : (a.) les hauteurs d'eau, (b.) la norme des vitesses de courant, (c.) la composante ouest-est des vitesses de courant, et (d.) la composante sud-nord des vitesses de courants.

Les résultats sous forme de séries-temporelles (Figure 13) mettent en évidence une certaine surestimation des normes des vitesses par le modèle, principalement aux alentours de la mi-marée (au flot comme au jusant).

Il apparaît que cette surestimation des normes des vitesses est principalement induite par une surestimation des composantes Ouest-Est. Ceci semble pouvoir s'expliquer par la présence de nombreux parcs à huîtres exploités situés à l'ouest du point de mesure mais non pris en compte dans le modèle.

Les hauteurs d'eau et vitesses de courant modélisées ont ensuite été comparées à celle mesurées par le courantomètre, d'une part sous la forme de séries-temporelles (Figure 13) et d'autre part, sous la forme de nuages de points (Figure 14).

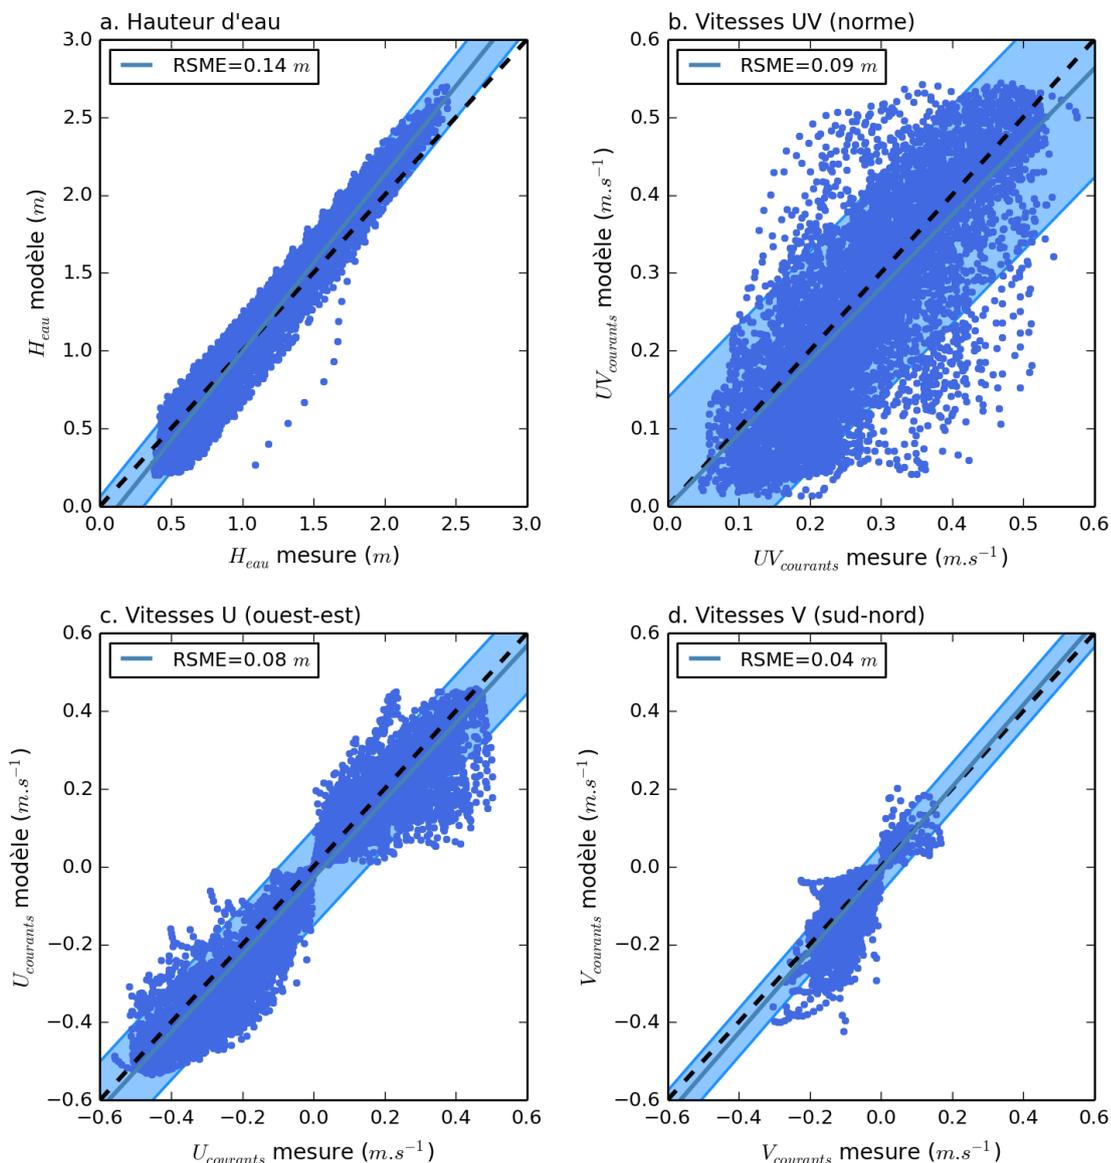
Figure 14 : Relations entre les données mesurées et prédites par le modèle, assorties de l'erreur quadratique moyenne (RMSE) entre mesure et modèle pour : (a.) la hauteur d'eau, (b.) la norme des vitesses de courant, (c.) la composante ouest-est des vitesses de courant, et (d.) la composante sud-nord des vitesses de courants. La droite en pointillés noirs correspond à la droite  $y=x$ .

En ce qui concerne la comparaison mesure/modèle sous forme de nuages de points (Figure 14), il apparaît que le modèle reproduit particulièrement bien les hauteurs d'eau mesurées (Figure 14a,  $RMSE^1 = 0,14$  m, soit environ 6.5 %).

Pour ce qui est des vitesses de courant (Figure 14b à 14c), les erreurs sont, certes plus élevées (entre 13 et 18 %), mais différents processus peuvent expliquer ces erreurs :

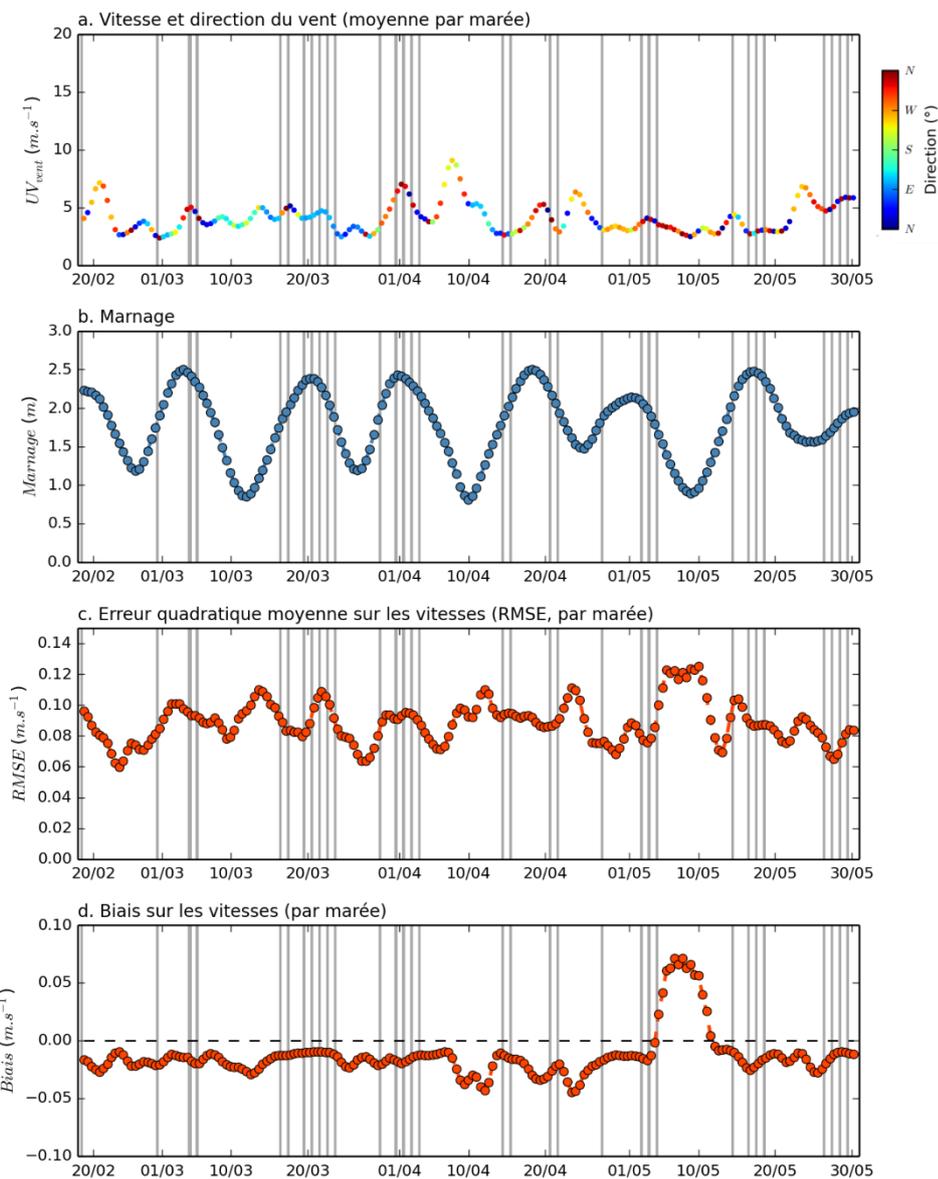
On peut tout d'abord remarquer qu'une relation entre le marnage (Figure 15b) et la RMSE (Figure 15c) semble se dégager, en effet cette dernière semble augmenter en période de revif (transition entre marées de morte-eau et marées de vive-eau) et qu'au contraire elle semble diminuer en période de déchet (transition entre marées de vive-eau et marées de morte-eau). Cette relation semble toutefois moins nette lorsque l'on considère le Biais au lieu de la RMSE. Aucune relation liée à la vitesse ou à la direction du vent ne semble se dégager à ce stade.

Par ailleurs, on remarque également une augmentation de la RMSE et du Biais sur la période comprise entre le 03 mai et le 11 mai 2022, sans que cette augmentation puisse être reliée à des conditions de marée ou de vent spécifiques, ni à une intensification des travaux sur cette période.

Figure 15 : Séries temporelles de (a.) vitesses et directions du vent moyen par marée, (b.) marnage, (c.) RMSE par marée et (d.) Biais par marée. Les rectangles grisés correspondent aux périodes de travaux de réhabilitation.

Dans un premier temps, la RMSE et le Biais entre les vitesses mesurées et modélisées ont été calculés pour chaque marée de la série-temporelle, le marnage associé a également été calculé sur la base de la hauteur d'eau maximum atteinte pour chacune des marées, tandis que les vitesses et directions du vent ont également été moyennées pour chaque marée. Les résultats sont présentés dans la figure 15.

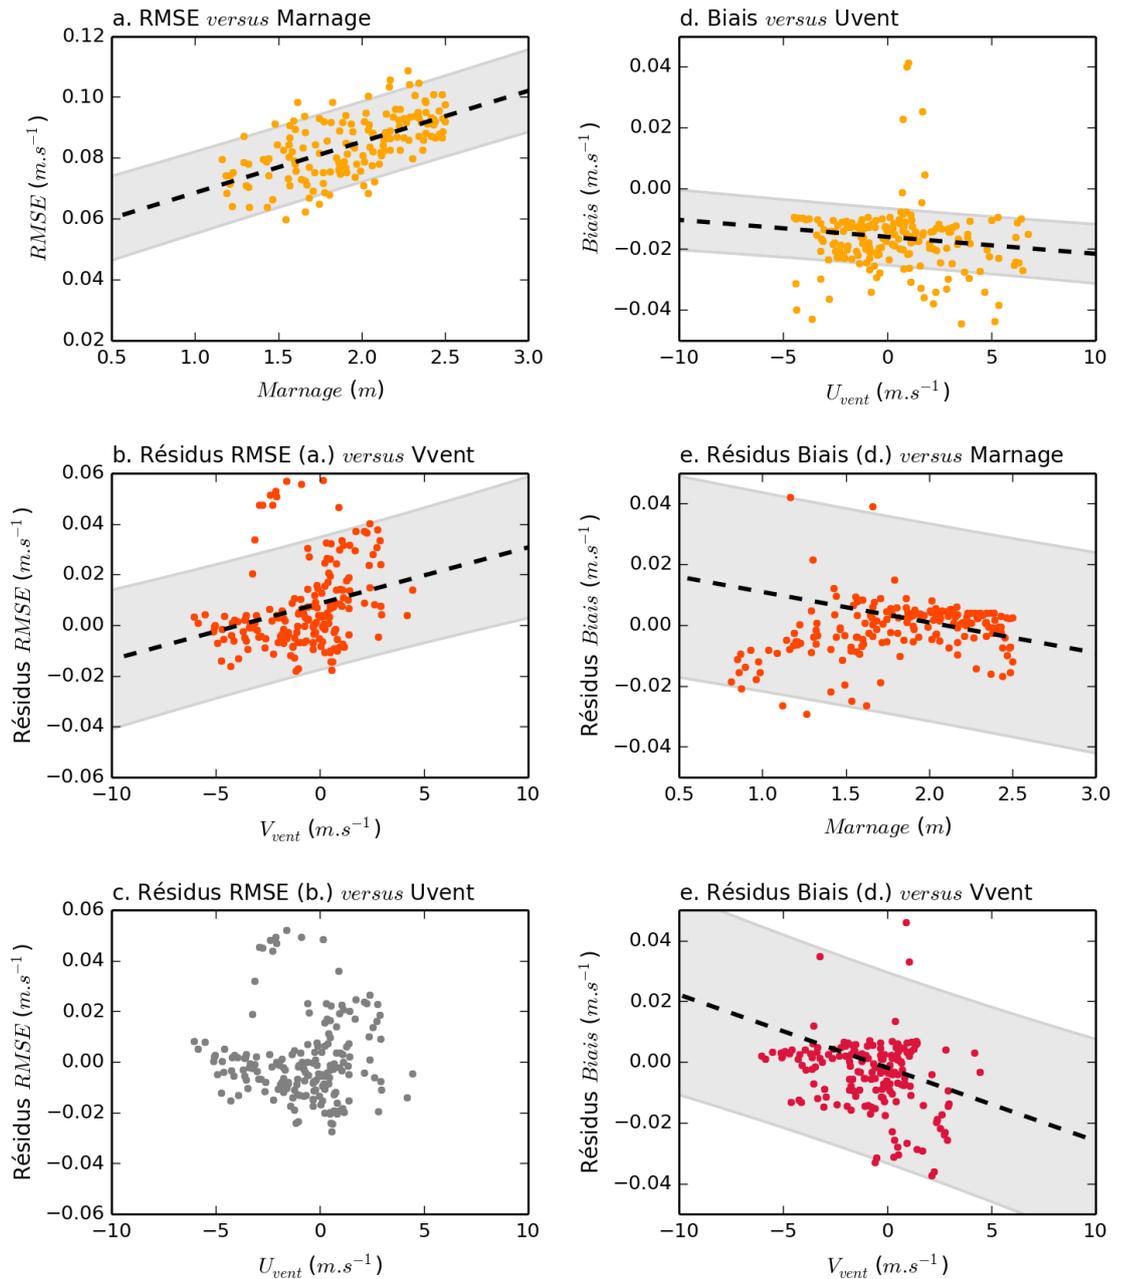
Les résultats des RLM permettant de minimiser les résidus sont présentés dans la figure 16. En ce qui concerne la RMSE (Figures 16a à 16c.), on remarque que le marnage est la variable qui explique la plus grande part de variabilité des erreurs du modèle, suivie de la vitesse du vent selon sa composante V (Sud-Nord). La vitesse du vent, selon sa composante U (Ouest-Est), ne permet pas d'expliquer significativement la variabilité résiduelle des erreurs, elle n'a donc pas été prise en compte par la suite. En ce qui concerne le Biais (Figures 16d. à 16e.), la composante U (Ouest-Est) de la vitesse du vent explique la majorité de la variabilité du biais, suivie du marnage et enfin de la composante V (Sud-Nord) de la vitesse du vent.

Figure 16 : Résultats des régressions linéaires multiples (RLM) retenue, pour la RMSE (a., b. et c.) et le Biais (d., e. et f.).
