# Réhabilitation du Domaine Public Maritime du Bassin d'Arcachon : Bilan d'activité 2023 Secteur du Tès

Mai 2024

Rapport ODE/LITTORAL/LER-AR/24.010

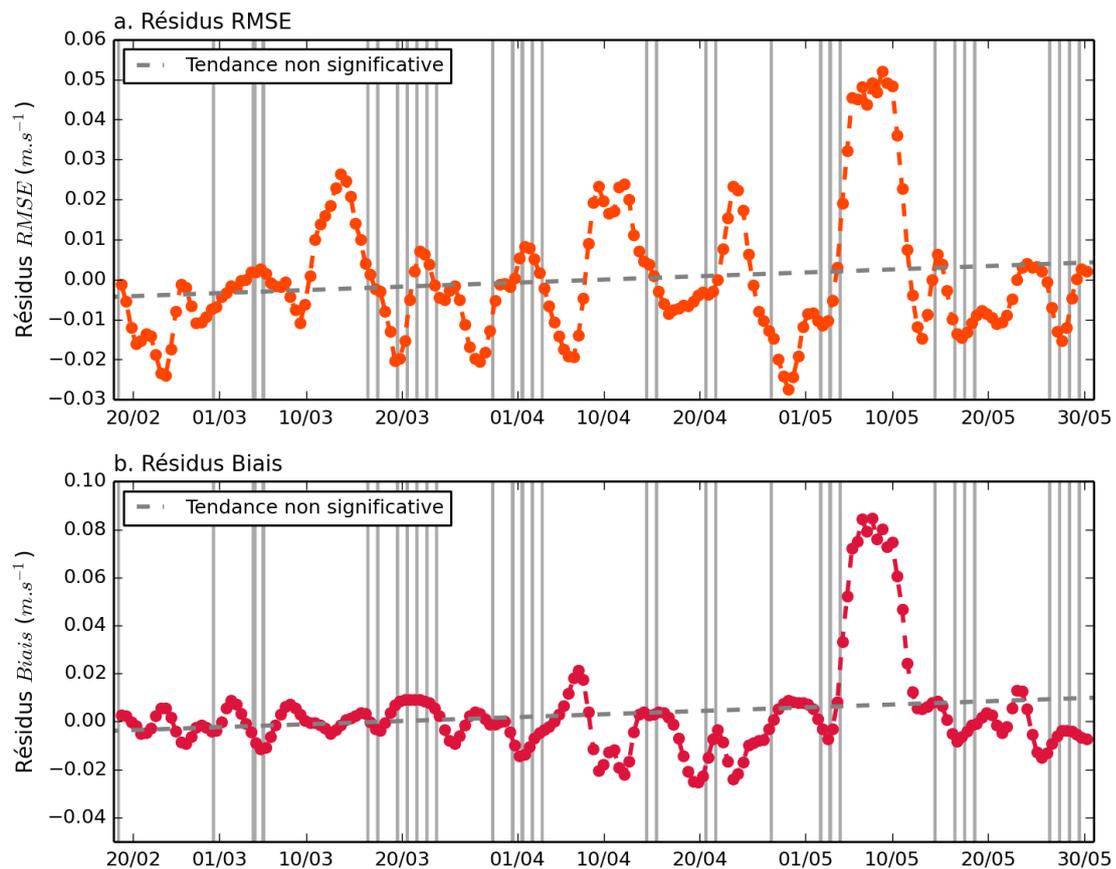
Les résultats sont présentés dans la figure 17. Il apparaît, tant pour la RMSE que pour le Biais, qu'aucune tendance temporelle significative n'est identifiée par le test statistique de Mann-Kendall. Ceci implique qu'aucun effet significatif des travaux de réhabilitation du Domaine Public Maritime sur le secteur du banc du Tès ne peut être mis en évidence.

Figure 17 : Séries temporelles (a.) des résidus de la RLM pour la RMSE (forçages : marnage – vitesse  $V$  du vent) et (b.) des résidus de la RLM pour le Biais (forçages : vitesse  $U$  du vent – marnage – vitesse  $V$  du vent), les résultats des recherches de tendance (pointillés gris) issus des tests du Mann-Kendall sont indiqué en légende.

Enfin, dans un dernier temps, les résidus issus des RLM retenues pour la RMSE et le Biais ont été tracés en fonction du temps. Un test statistique non paramétrique (test de Mann-Kendall) a été utilisé afin de déterminer si une tendance temporelle significative était présente. En effet, dans la mesure où les résidus des RLM correspondent à l'effet de facteurs autres que le marnage ou le vent, intégrant de ce fait l'effet des travaux sur les vitesses de courant, une évolution temporelle significative de ces résidus pourrait être en partie induite par les travaux de réhabilitation du secteur.
