Réhabilitation du Domaine Public Maritime du Bassin d'Arcachon : Bilan d'activité 2024 Secteur du Tès

Département Océanographie et Dynamique des Écosystèmes – Unité COAST
Laboratoire Environnement Ressources d'Arcachon

Mai 2025
Rapport ODE/COAST/LER-AR/25.008

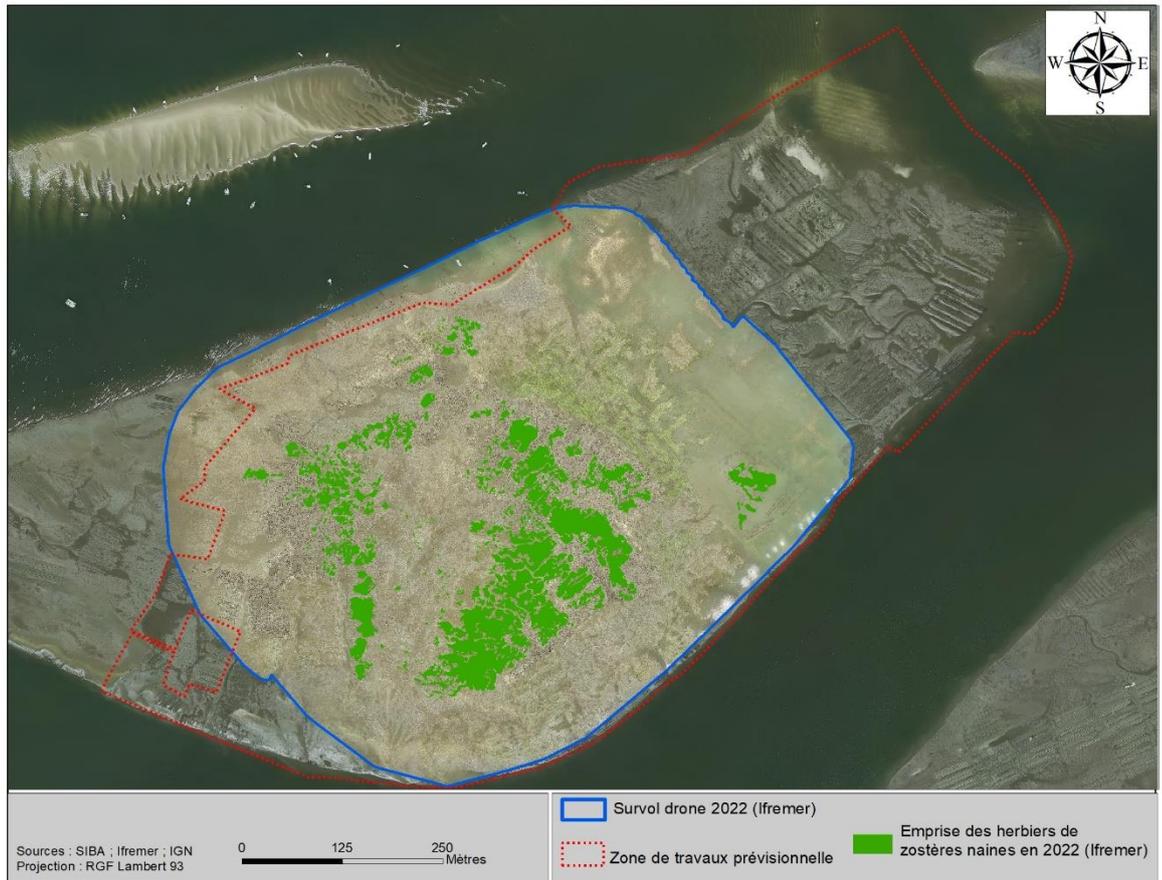
Figure 3 : Carte de l'emprise des herbiers de zostères naines (septembre 2022) située à proximité de la zone de travaux prévisionnelle.

La zone de survol du drone en 2022 est légèrement plus étendue qu'en 2021, mais aucune zone d'herbier n'a été observée dans l'emprise qui n'avait pas été survolée en 2021. L'étendue globale est quasiment la même avec une légère augmentation à 3,95 ha (3,5 % environ).

La figure 3 présente l'emprise des herbiers sur l'intégralité de la zone de travaux prévue dans le secteur du Tès, à l'été 2022. La polygonisation a été faite en numérisant l'orthomosaïque produite avec les images du drone.

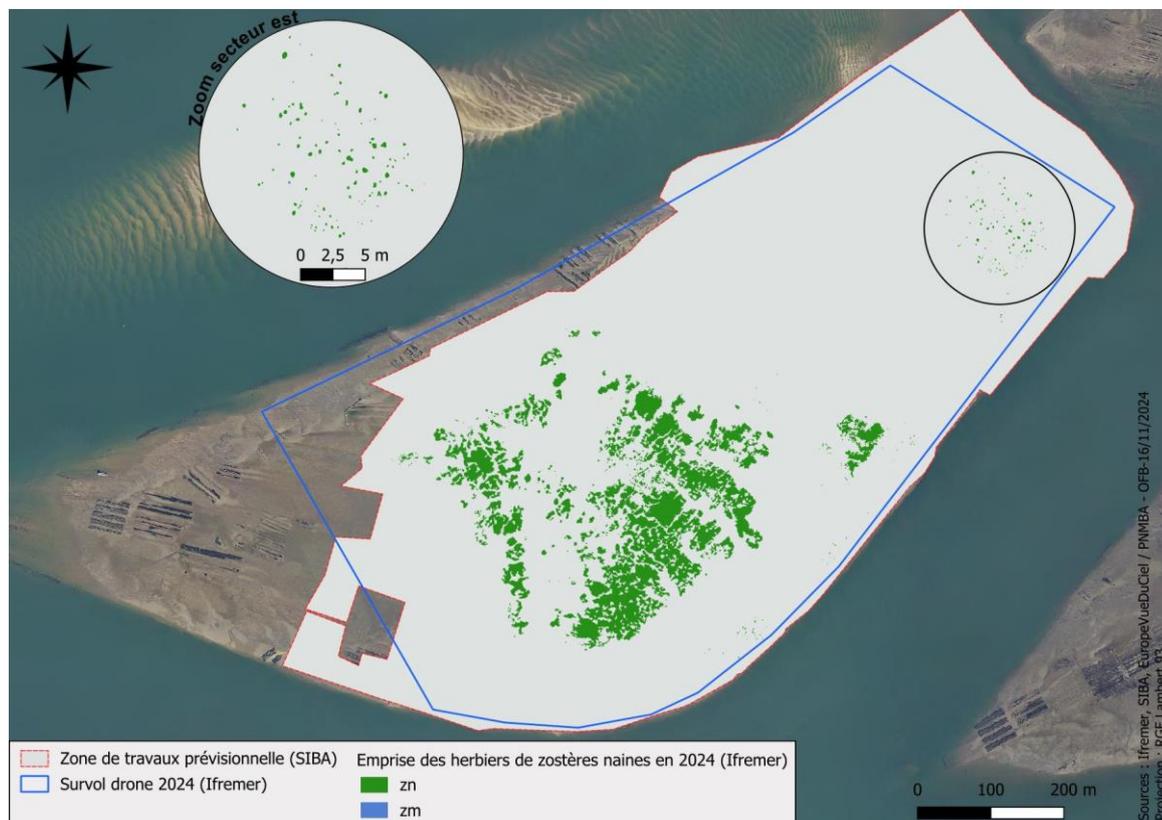
Figure 5 : Carte de l'emprise des herbiers de zostères naines (Aout 2024) située à proximité de la zone de travaux.

La zone de survol du drone en 2024 couvre 55 ha (contre 41 ha en 2023). Une nouvelle zone colonisée par de petits patchs d'herbiers a ainsi pu être cartographiée dans le secteur est de l'estran du Tès (voir zoom figure 5). Cette nouvelle zone, validée visuellement par une campagne dédiée, représente une surface de 380 m² de zostères, composée de 110 patchs d'herbier dont la surface moyenne est de 3,4 m². Bien que cette surface soit négligeable en comparaison au 4,15 ha de zostères présentes sur cet estran, il est important de préciser d'une part, que ces petits patchs sont situés dans la zone de travaux et que leur présence semble indiquée un début de recolonisation dans ce secteur et d'autre part, que parmi ces patchs, 2 d'entre eux d'environ 1,5 m de diamètre sont composés de zostères marines.

L'étendue globale en 2024 (4,15 ha) est sensiblement inférieure à 2023 (4,56 ha) mais ceci peut s'expliquer par une numérisation plus fine réalisée en 2024 notamment au niveau des zones de présences de récifs d'huitres naturels entrelacés avec les herbiers.

La figure 5 présente l'emprise des herbiers sur l'intégralité de la zone de travaux prévue dans le secteur du Tès, à l'été 2024. À la demande du SIBA la zone de prospection a été agrandie sur la partie est de l'estran du Tès.

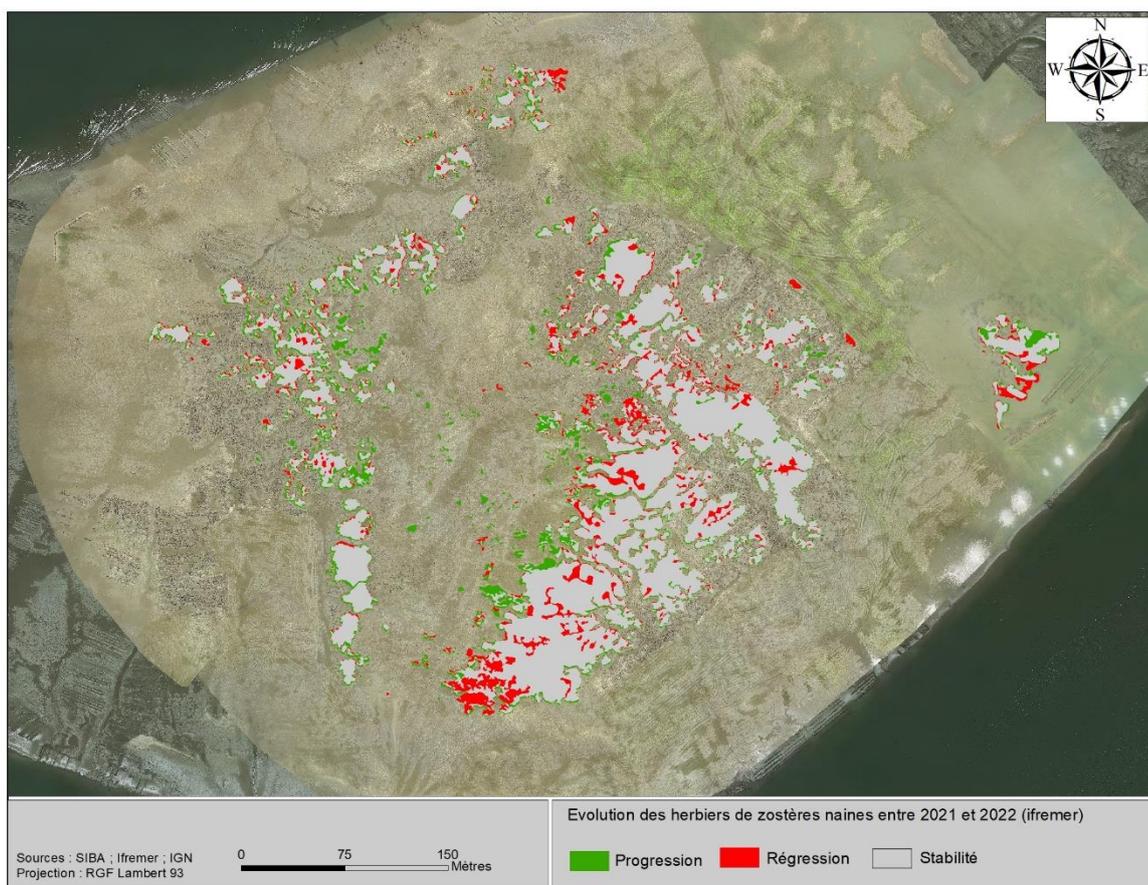
Figure 6 : Carte de l'évolution de l'emprise des herbiers de zostères naines entre 2021 et 2022.

La comparaison des données acquises en 2021 et 2022 sur le banc du Tès met en évidence, selon les zones, une **régression** de l'emprise des herbiers de **0,58 ha** et une **progression** de **0,72 ha**. Ainsi, une **progression de 0,14 ha**, correspondant à **3,66 %** d'augmentation par rapport à la surface de 2021 (environ **3,82 ha**) est observée. Cette progression s'avère très faible et elle est certainement due à une numérisation plus précise en 2022 grâce à un levé aérien et une image qui en résulte de bien meilleure qualité (conditions météorologiques plus favorables) qu'en 2021. La régression observée sur quelques zones distribuées sur l'ensemble de l'herbier du secteur ne semble pas pouvoir être attribuée à un effet des travaux.

La figure 6 présente l'évolution de l'emprise des herbiers entre l'été 2021 et l'été 2022.

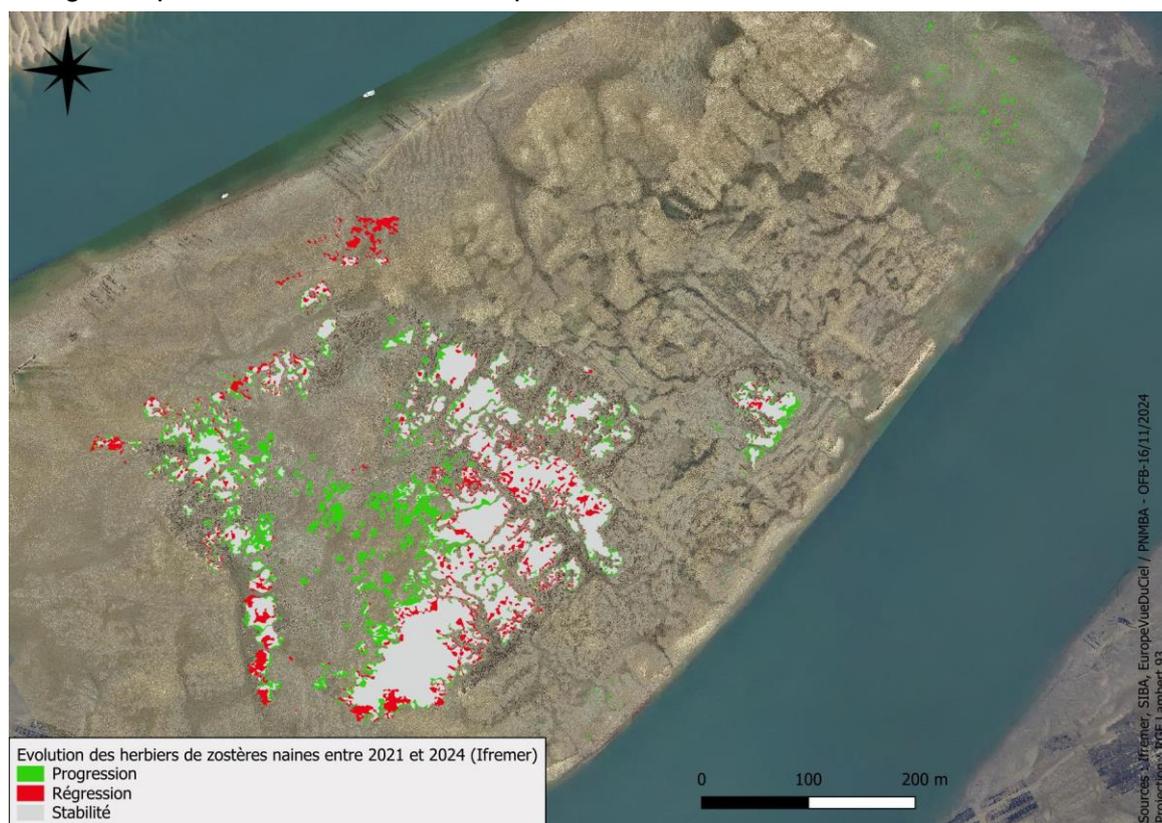
Figure 8 : Carte de l'évolution de l'emprise des herbiers de zostères naines entre 2021 et 2024.

La comparaison des données acquises en 2021 et 2024 sur le banc du Tès, soit avant travaux et 2 ans après la fin des travaux met en évidence, selon la zone, une **régression** de l'emprise des herbiers de **0,77 ha** et une **progression** de **1,17 ha**. Ainsi, une **progression de 0,4 ha**, soit **8 %** d'augmentation par rapport à la surface de 2021 est observée. Les mêmes conclusions que pour le paragraphe précédent peuvent être mises en avant à savoir une progression dans la partie centrale de la zone d'herbier, mise en évidence au cours des deux derniers étés et une régression/fragmentation des bordures d'herbier les plus exposées aux contraintes hydrodynamiques suites aux retraits des récifs d'huitres situés à l'ouest et à proximité direct des herbiers.

La cartographie 2024 met en évidence de petits patchs d'herbiers sur la partie est de la zone de travaux qui semble indiquer une potentielle recolonisation dans ce secteur. La prochaine année de suivi permettra de caractériser et quantifier la dynamique spatiale dans cette zone.

La figure 8 présente l'évolution de l'emprise des herbiers entre l'été 2021 et l'été 2024.

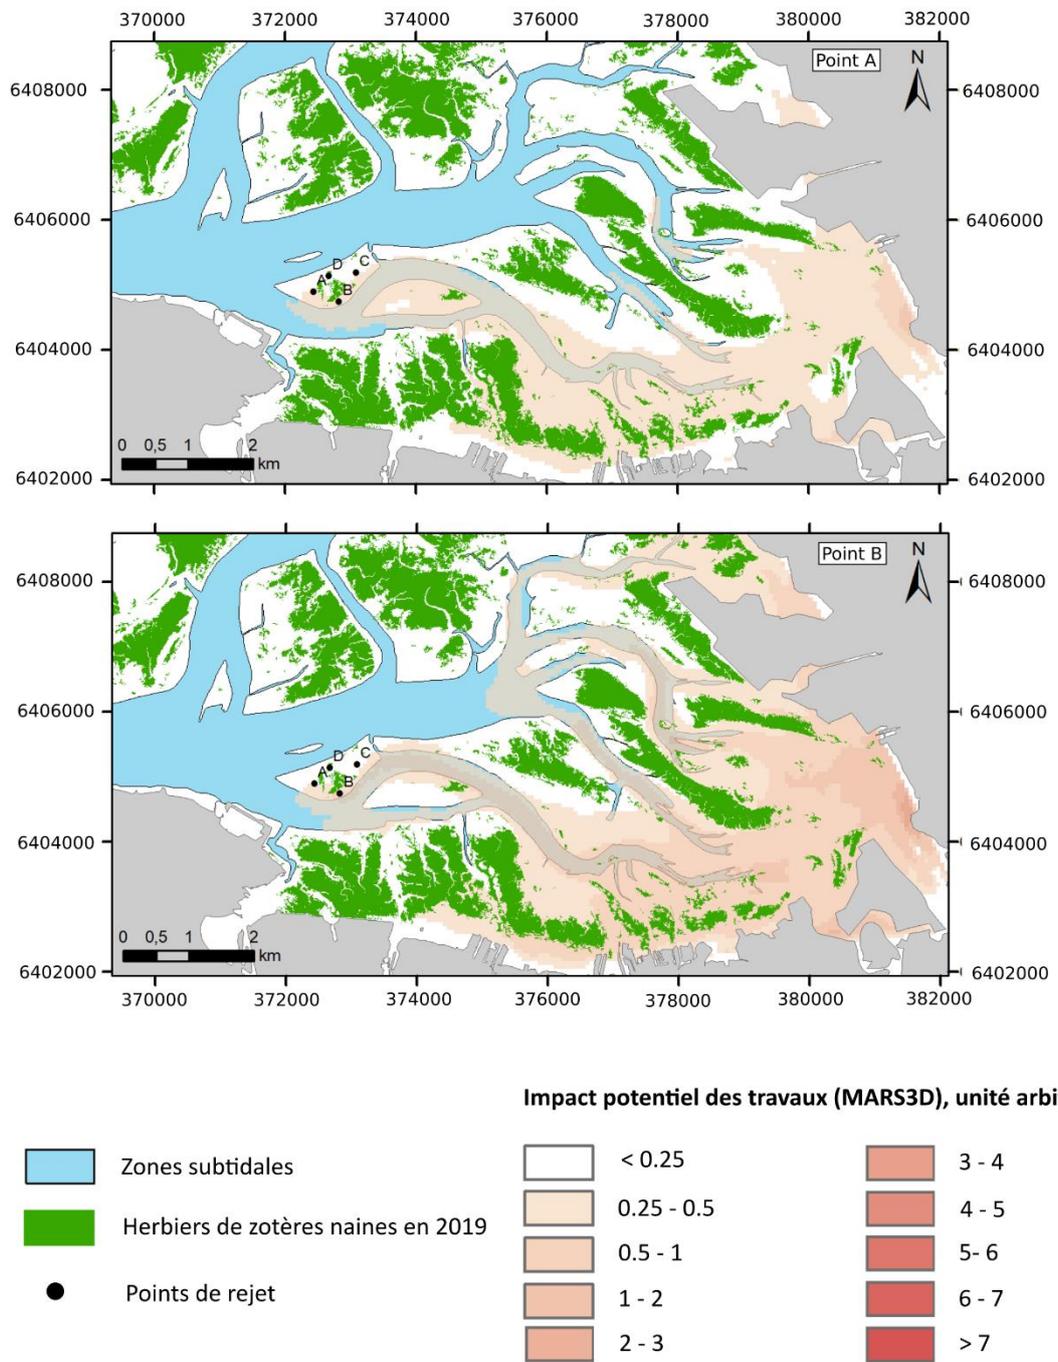
Figure 10 : Résultats détaillés de la modélisation de l'impact des travaux de réhabilitation dans le secteur du Tès sur les concentrations en matières en suspension, pour les points de rejet A (Ouest) et B (Sud).

Au total, quatre simulations ont été réalisées, chacune prenant en compte un point de rejet différent (Figure 10 à Figure 12) et localisé dans l'emprise de la zone de travaux. Le rejet est effectué autour de la basse mer (période des travaux), lorsque la hauteur d'eau sur le point considéré est comprise entre 0 et 1 mètre, durant 16 marées consécutives en période de vive-eau. Après la fin du rejet, la simulation est poursuivie durant 6 jours (période au bout de laquelle l'impact des travaux sur les concentrations en matières en suspension devient négligeable). Pour chaque simulation, le percentile 75 des concentrations au fond (entre 0 et 0,5 m) est calculé en chaque maille du modèle pour la durée totale de la simulation. Les valeurs obtenues sont ensuite normalisées par la valeur maximale atteinte localement, de sorte à obtenir une carte représentant l'impact potentiel défini entre 0 (pas d'impact) et 10 (impact maximum). Les résultats des quatre simulations (quatre points de rejet) sont ensuite moyennés afin d'obtenir une carte globale de l'impact des travaux (Figure 12).

D'après les résultats du modèle pour les différents points de rejets testés (Figure 10 à Figure 12), il apparaît que les travaux de réhabilitation du DPM auraient un impact sur les concentrations en matières en suspension s'étendant de la pointe du Tès (à l'Ouest) jusqu'au delta de l'Eyre (à l'Est) et de la côte Gujanaise (au Sud) jusqu'au domaine de Certes (au Nord-Est). Bien que cet impact couvre une vaste zone, son intensité reste toutefois limitée (niveau < 3/10). On remarque que l'impact le plus important se trouve au niveau du Delta de l'Eyre, soit à une distance de près de 10 km de la zone de travaux. Au contraire, l'impact dans et à proximité de la zone de travaux apparaît comme extrêmement faible (niveau < 0,5/10). Ceci pourrait s'expliquer par le fait que les travaux sont réalisés à marée basse et que les panaches turbides sont majoritairement entraînés vers l'Est par les courants de flot. La zone du Delta de l'Eyre semble donc être une zone de convergence des sédiments fins mis en suspension par les travaux.

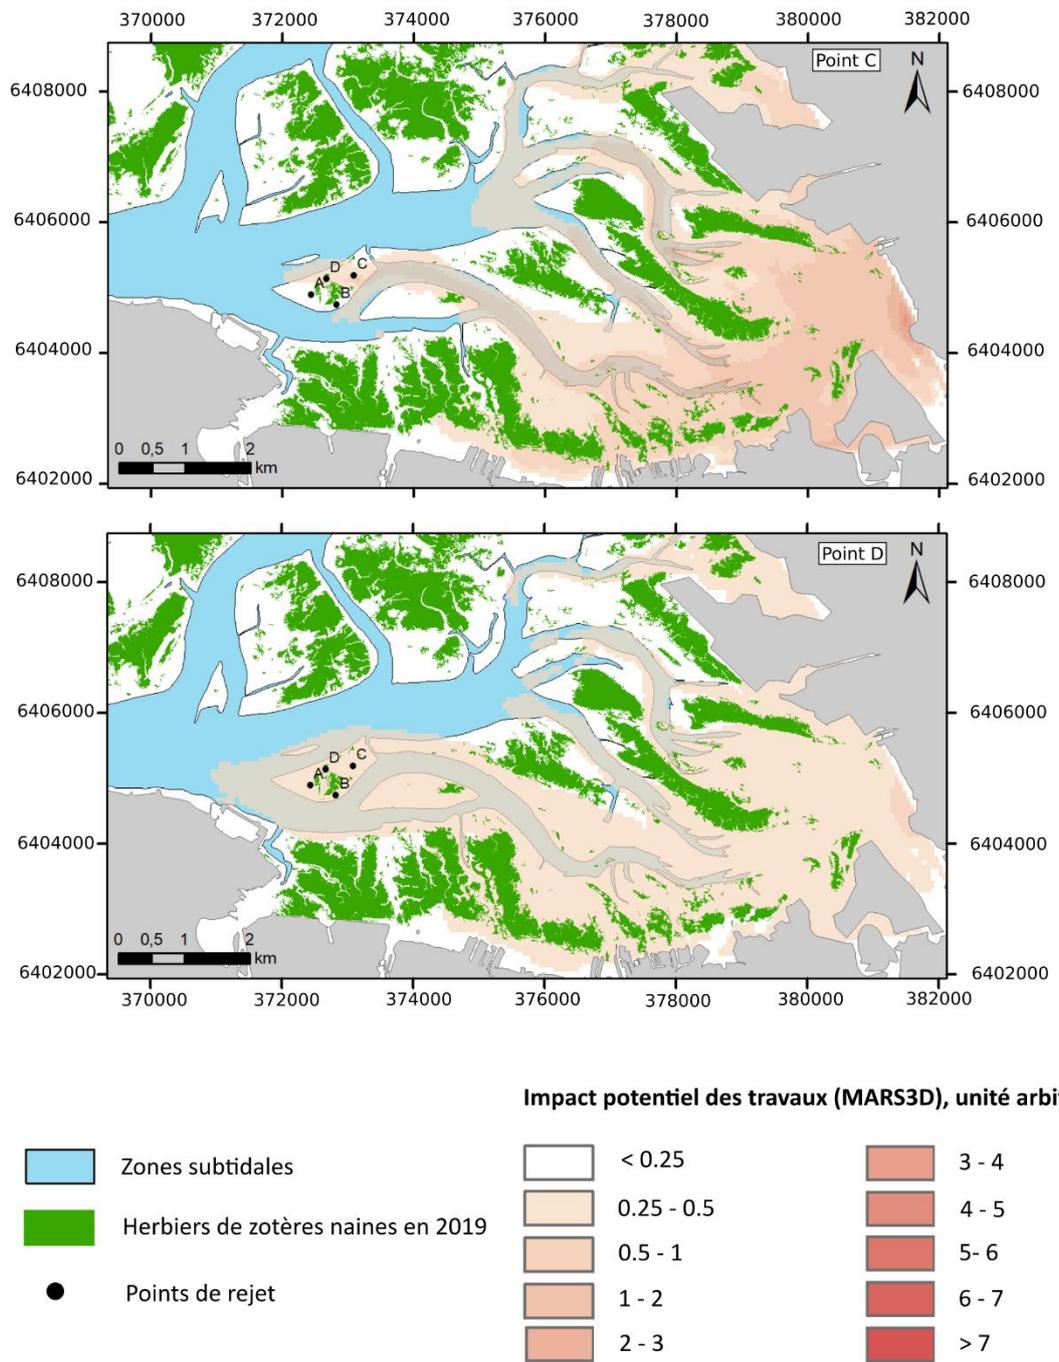
Figure 11 : Résultats détaillés de la modélisation de l'impact des travaux de réhabilitation dans le secteur du Tès sur les concentrations en matières en suspension, pour les points de rejet C (Est) et D (Nord).

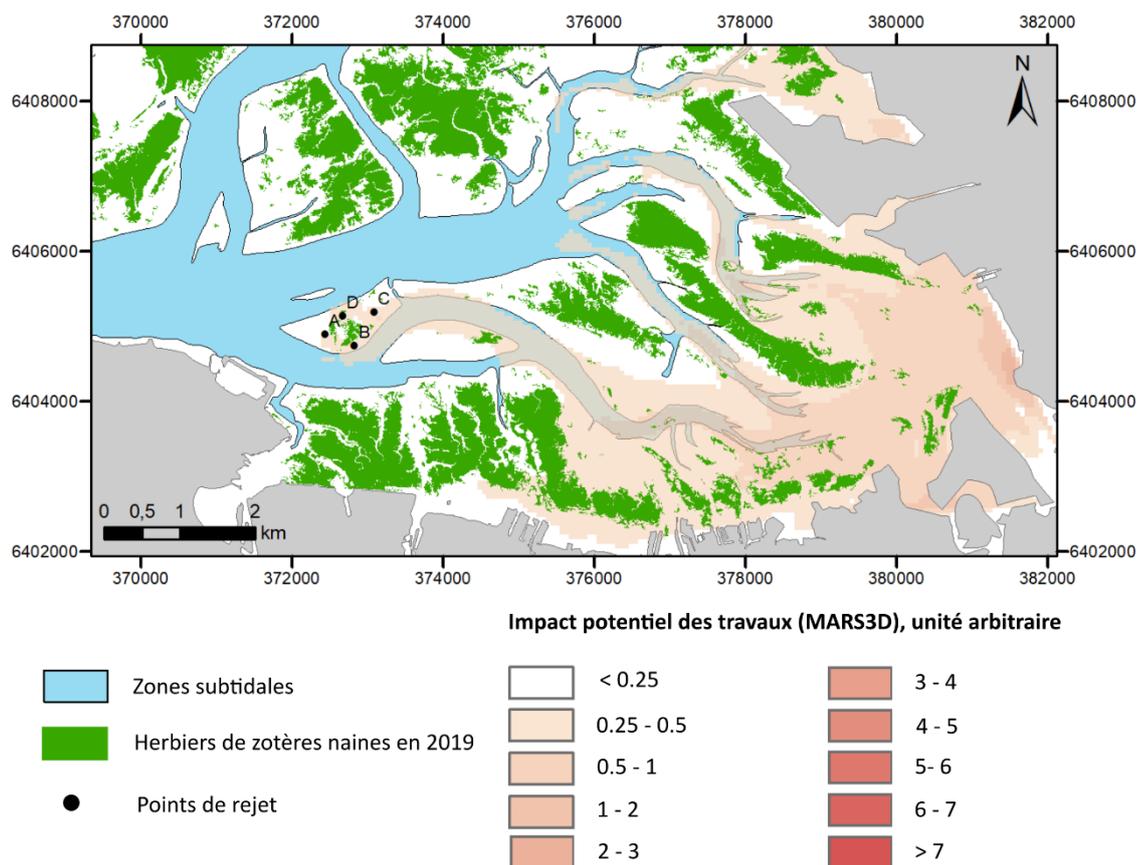
Figure 12 : Résultats synthétiques de la modélisation de l'impact des travaux de réhabilitation dans le secteur du Tès sur les concentrations en matières en suspension.

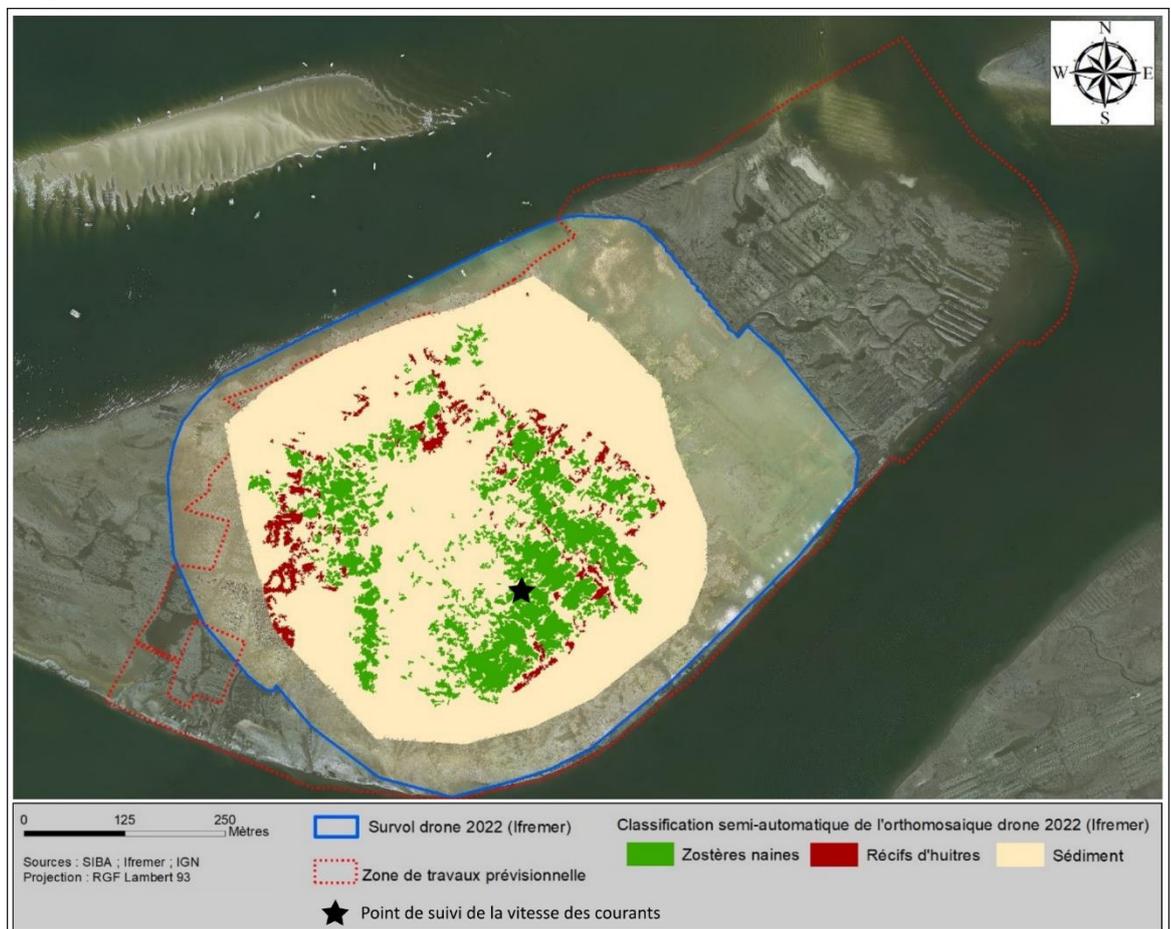
Les travaux de réhabilitation sur le secteur du Tès ont été réalisés entre le 5 janvier et le 29 août 2022. Cependant, les travaux les plus susceptibles de modifier les courants ont été réalisés entre fin janvier et fin mai 2022. Un courantomètre acoustique (ADCP, RDI Sentinel), doté d'un capteur de pression, a été déployé sur le site, au sein des herbiers (Figure 13), entre le 18 février 2022 et le 30 mai 2022.

Figure 13 : Localisation du point de suivi des vitesses de courants.

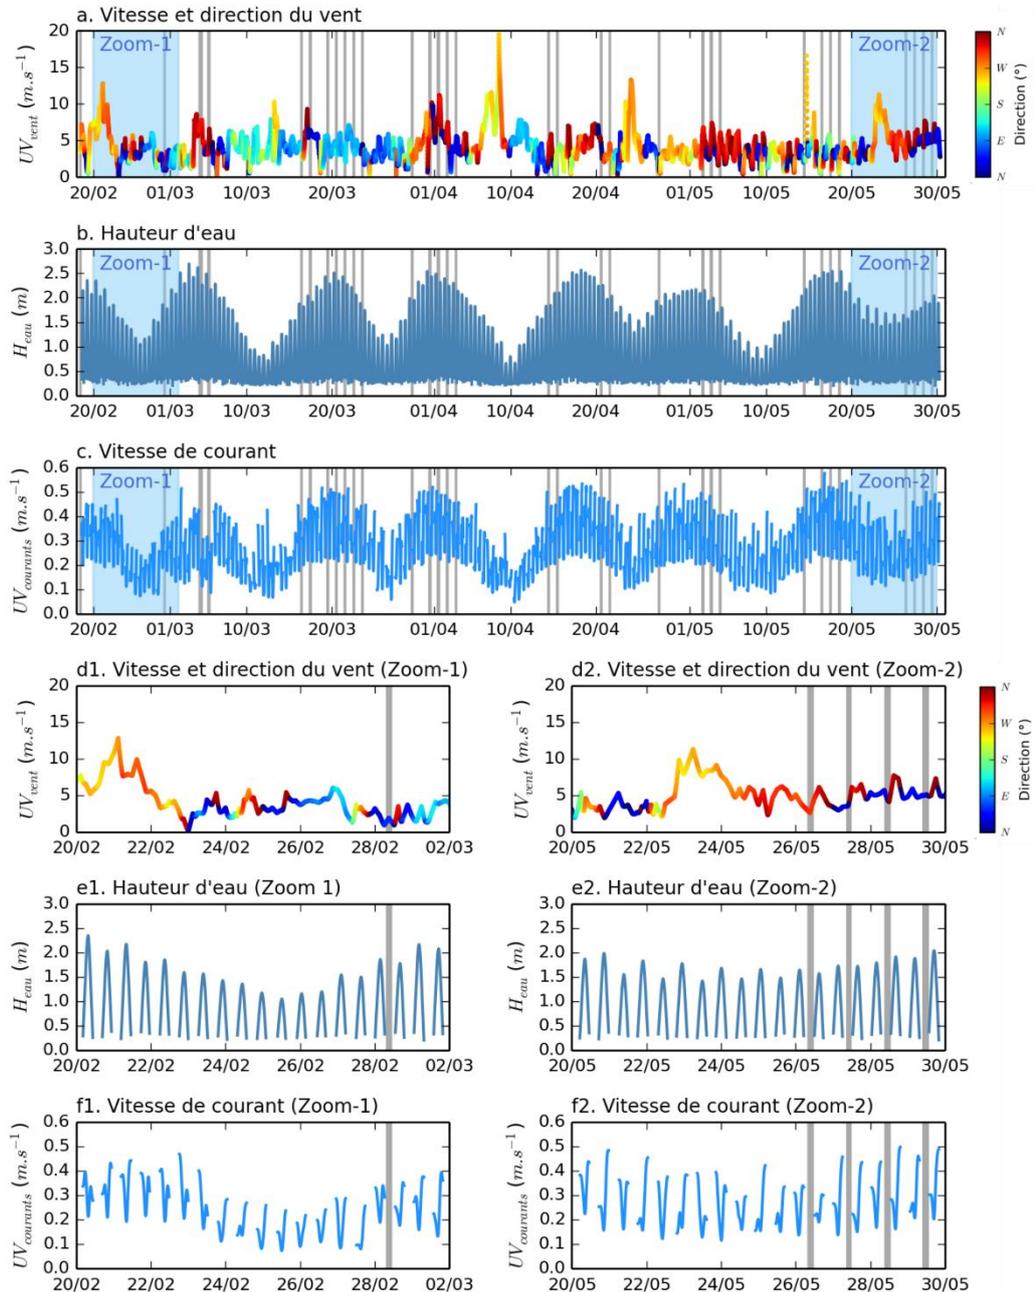
Les données de vitesse de courant issues de ces traitements sont présentées à titre informatif dans la figure 14.

Figure 14 : Série temporelles de vitesse et de direction du vent (a., d1. et d2), de hauteur d'eau (b., e1. et e2.) et de vitesse de courants (c., f1. et f2.) mesurées au Tès. Les rectangles gris correspondent aux moments où des travaux de réhabilitation étaient réalisés, tandis que les figures d1., e1. et f1. (respectivement d2., e2. et f2.) correspondent au Zoom-1 (respectivement Zoom-2) matérialisé par un rectangle bleu clair sur les figures a., b. et c.).

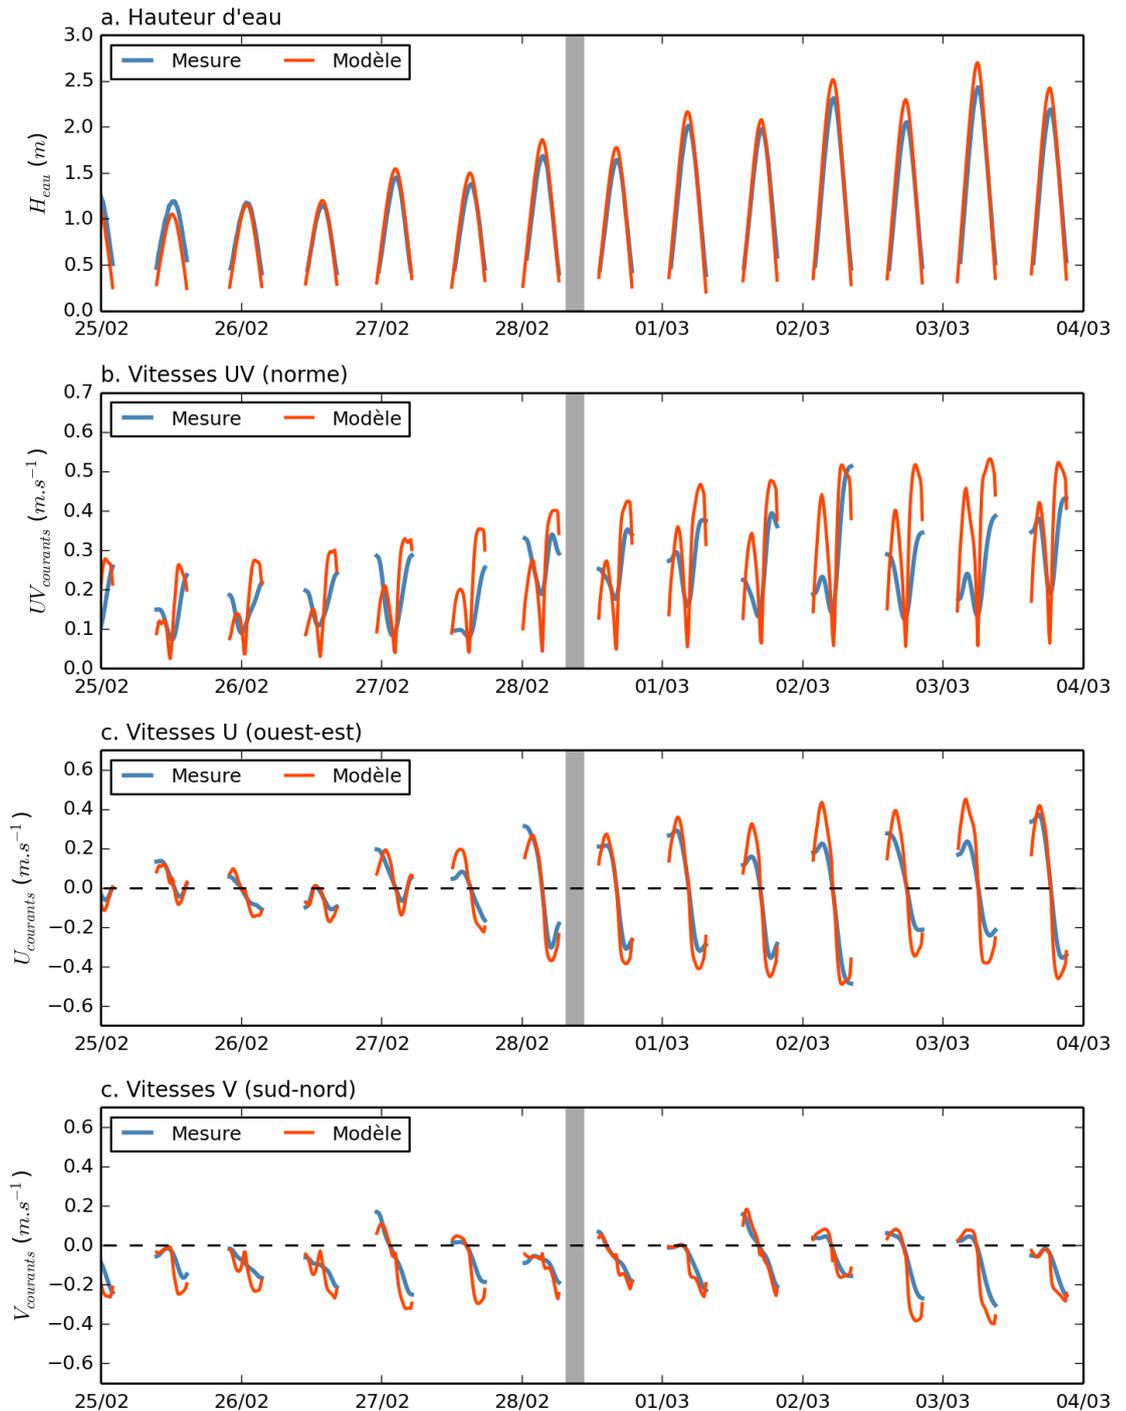
Figure 15 : Exemple de comparaison entre les résultats du modèle MARS3D et ceux du courantmètre pour : (a.) les hauteurs d'eau, (b.) la norme des vitesses de courant, (c.) la composante ouest-est des vitesses de courant, et (d.) la composante sud-nord des vitesses de courants.

Les résultats sous forme de séries-temporelles (Figure 15) mettent en évidence une certaine surestimation des normes des vitesses par le modèle, principalement aux alentours de la mi-marée (au flot comme au jusant).

Il apparaît que cette surestimation des normes des vitesses est principalement induite par une surestimation des composantes Ouest-Est. Ceci semble pouvoir s'expliquer par la présence de nombreux parcs à huîtres exploités situés à l'ouest du point de mesure mais non pris en compte dans le modèle.

Les hauteurs d'eau et vitesses de courant modélisées ont ensuite été comparées à celles mesurées par le courantmètre, d'une part sous la forme de séries-temporelles (Figure 15) et d'autre part, sous la forme de nuages de points (Figure 16).

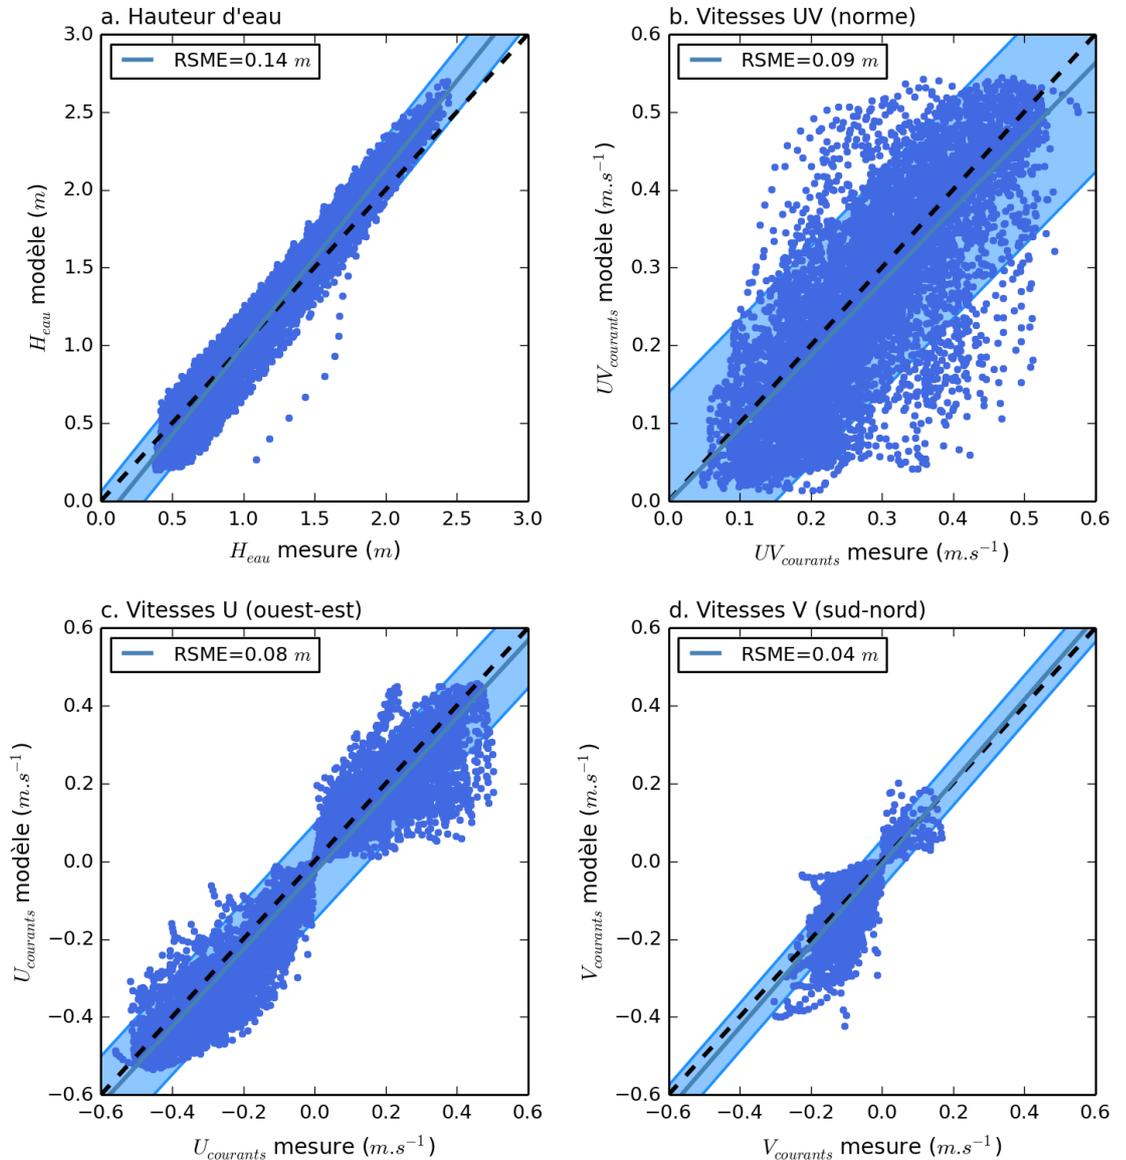
Figure 16 : Relations entre les données mesurées et prédites par le modèle, assorties de l'erreur quadratique moyenne (RMSE) entre mesure et modèle pour : (a.) la hauteur d'eau, (b.) la norme des vitesses de courant, (c.) la composante ouest-est des vitesses de courant, et (d.) la composante sud-nord des vitesses de courants. La droite en pointillés noirs correspond à la droite $y=x$.

En ce qui concerne la comparaison mesure/modèle sous forme de nuages de points (Figure 16), il apparaît que le modèle reproduit particulièrement bien les hauteurs d'eau mesurées (Figure 14a, $RMSE^2 = 0,14$ m, soit environ 6.5 %).

Pour ce qui est des vitesses de courant (Figure 16b à 16c), les erreurs sont plus élevées (entre 13 et 18 %), mais différents processus peuvent expliquer ces erreurs :

- la non prise en compte par le modèle des parcs ostréicoles exploités à proximité du point de suivi (l'erreur induite pouvant être considérée comme constante au cours de la période de mesure, la contribution de cette source ne sera pas investiguée dans la suite du traitement) ;
- le rôle du marnage sur la vitesse de propagation de la marée, lié à la complexité de la bathymétrie (nombreux chenaux/estrans) ;
- un effet de la vitesse et de la direction du vent ;
- un effet des travaux de réhabilitation réalisés dans le secteur.

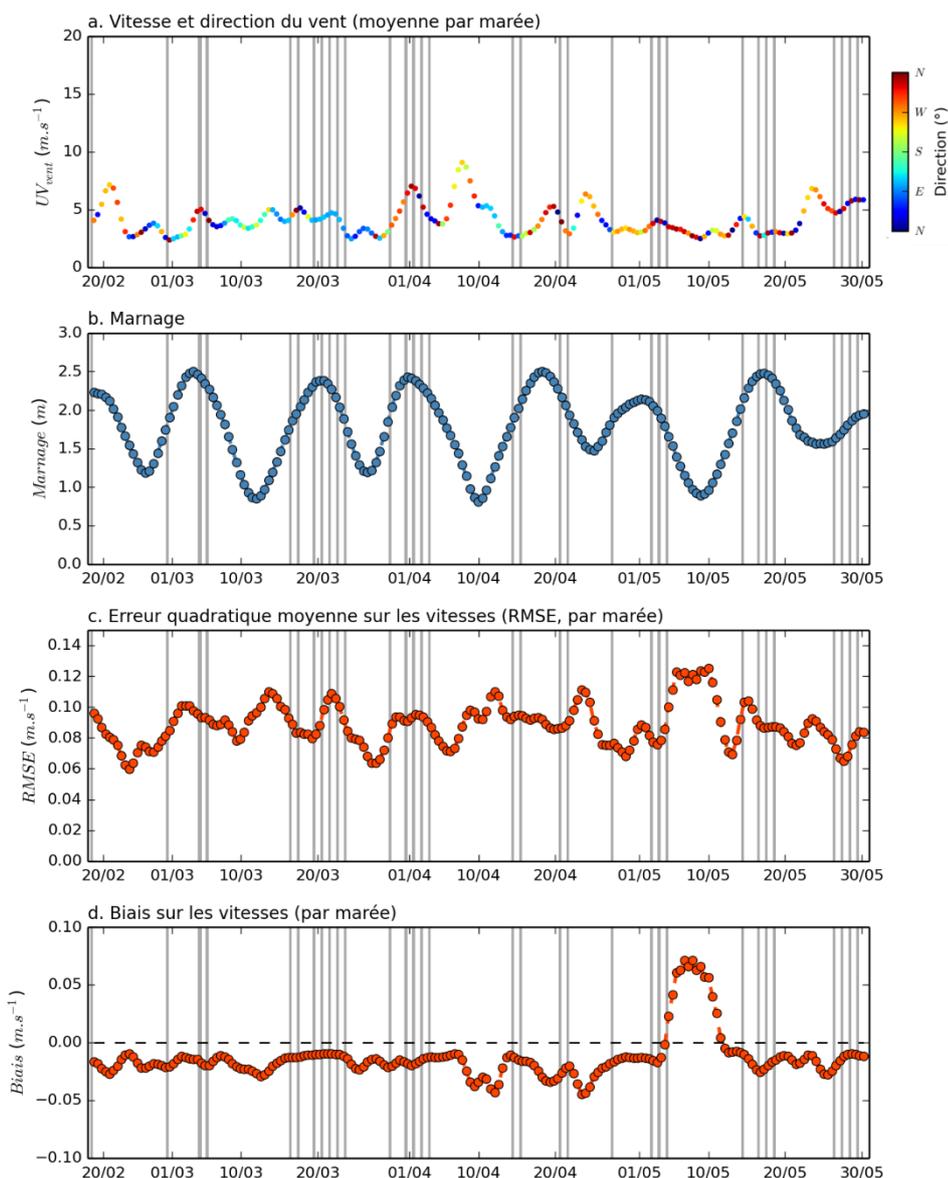
Dans un premier temps, la RMSE et le Biais entre les vitesses mesurées et modélisées ont été calculés pour chaque marée de la série-temporelle, le marnage associé a également été calculé sur la base de la hauteur d'eau maximum atteinte pour chacune des marées, tandis que les vitesses et directions du vent ont également été moyennées pour chaque marée. Les résultats sont présentés dans la figure 17.

On peut tout d'abord remarquer qu'une relation entre le marnage (Figure 17b) et la RMSE (Figure 17c) semble se dégager, en effet cette dernière semble augmenter en période de revif (transition entre marées de morte-eau et marées de vive-eau) et qu'au contraire elle semble diminuer en période de déchet (transition entre marées de vive-eau et marées de morte-eau). Cette relation semble toutefois moins nette lorsque l'on considère le Biais au lieu de la RMSE. Aucune relation liée à la vitesse ou à la direction du vent ne semble se dégager à ce stade.

Par ailleurs, on remarque également une augmentation de la RMSE et du Biais sur la période comprise entre le 03 mai et le 11 mai 2022, sans que cette augmentation puisse être reliée à des conditions de marée ou de vent spécifiques, ni à une intensification des travaux sur cette période.

Figure 17 : Séries temporelles de (a.) vitesses et directions du vent moyen par marée, (b.) marnage, (c.) RMSE par marée et (d.) Biais par marée. Les rectangles grisés correspondent aux périodes de travaux de réhabilitation.

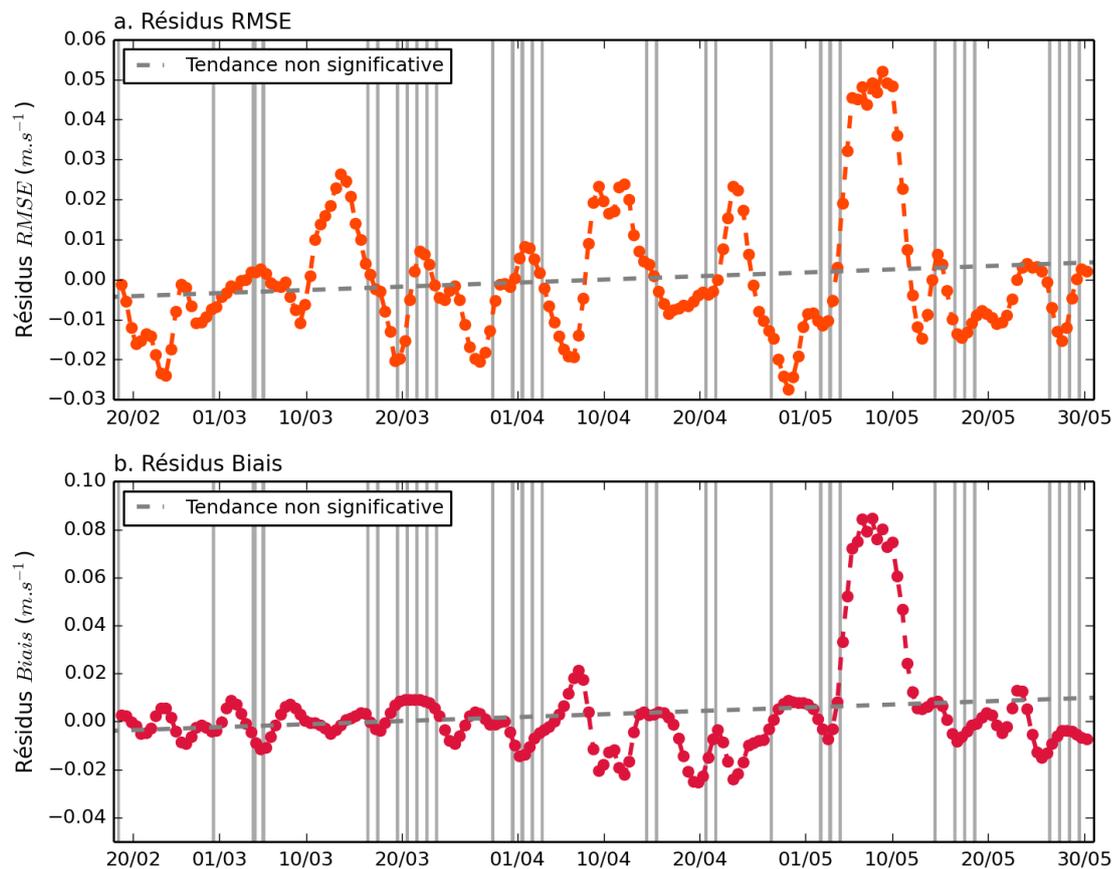
Les résultats sont présentés dans la figure 19. Il apparaît, tant pour la RMSE que pour le Biais, qu'aucune tendance temporelle significative n'est identifiée par le test statistique de Mann-Kendall. Ceci implique qu'aucun effet significatif des travaux de réhabilitation du Domaine Public Maritime sur le secteur du banc du Tès ne peut être mis en évidence.

Figure 19 : Séries temporelles (a.) des résidus de la RLM pour la RMSE (forçages : marnage – vitesse V du vent) et (b.) des résidus de la RLM pour le Biais (forçages : vitesse U du vent – marnage – vitesse V du vent), les résultats des recherches de tendance (pointillés gris) issus des tests du Mann-Kendall sont indiqué en légende.

Enfin, dans un dernier temps, les résidus issus des RLM retenues pour la RMSE et le Biais ont été tracés en fonction du temps. Un test statistique non paramétrique (test de Mann-Kendall) a été utilisé afin de déterminer si une tendance temporelle significative était présente. En effet, dans la mesure où les résidus des RLM correspondent à l'effet de facteurs autres que le marnage ou le vent, intégrant de ce fait l'effet des travaux sur les vitesses de courant, une évolution temporelle significative de ces résidus pourrait être en partie induite par les travaux de réhabilitation du secteur.
