Réhabilitation du Domaine Public Maritime du Bassin d'Arcachon : Bilan d'activité 2025 Secteur du Tès

Rapport ODE/COAST/LER-AR/26.009

Ce rapport présente les résultats du suivi réalisé dans le secteur du Tès (Bassin d'Arcachon) où des travaux de réhabilitation du Domaine Public Maritime ont été réalisés entre janvier 2022 et juin 2023.

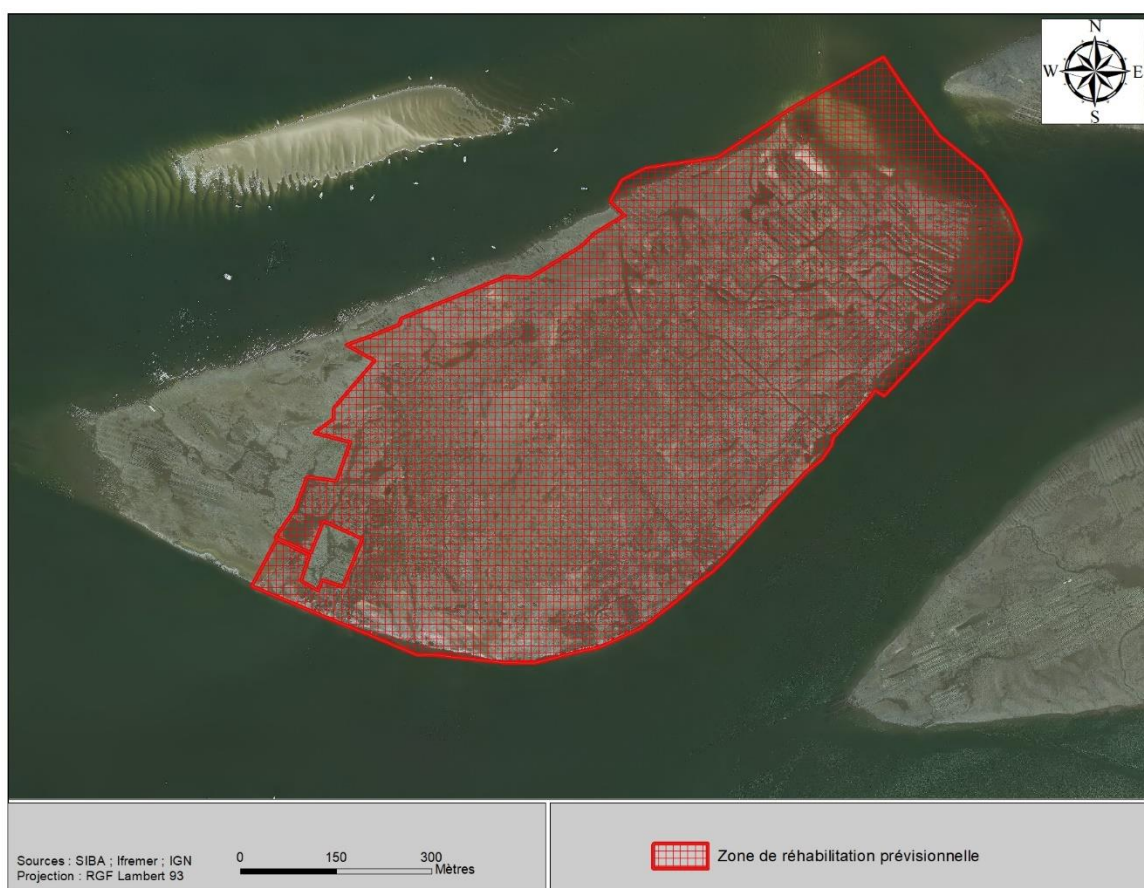
Figure 1 : Carte de la zone de travaux

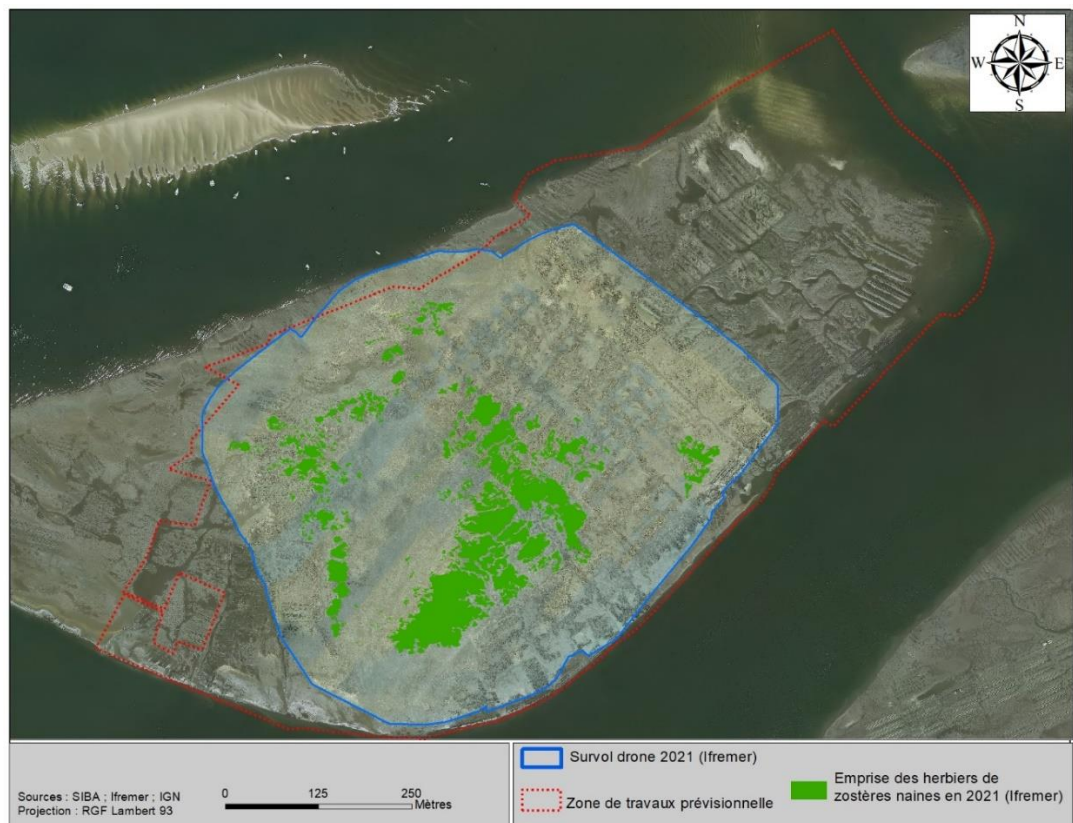
Figure 2 : Carte de l'emprise des herbiers de zostères naines (septembre 2021).

L'emprise des herbiers cartographiés en 2021 au niveau de la zone de travaux de réhabilitation du DPM représente une surface de 3,82 hectares. Les herbiers situés à l'Ouest et au Nord-Ouest apparaissent très fragmentés et intriqués dans des récifs d'huîtres et d'anciennes concessions ostréicoles.

Les herbiers du centre sont, quant à eux, beaucoup plus continus, surtout dans leur partie Sud, et sont accolés, au Sud de celle-ci, à d'anciennes concessions ostréicoles. Dans leur partie Nord, ils sont fragmentés et intriqués dans d'anciennes concessions ostréicoles. Enfin, on remarque à l'Est quelques petits patches d'herbiers se mêlant à d'anciennes concessions ostréicoles.

La figure 2 présente l'emprise des herbiers sur le secteur du Tès, en septembre 2021.

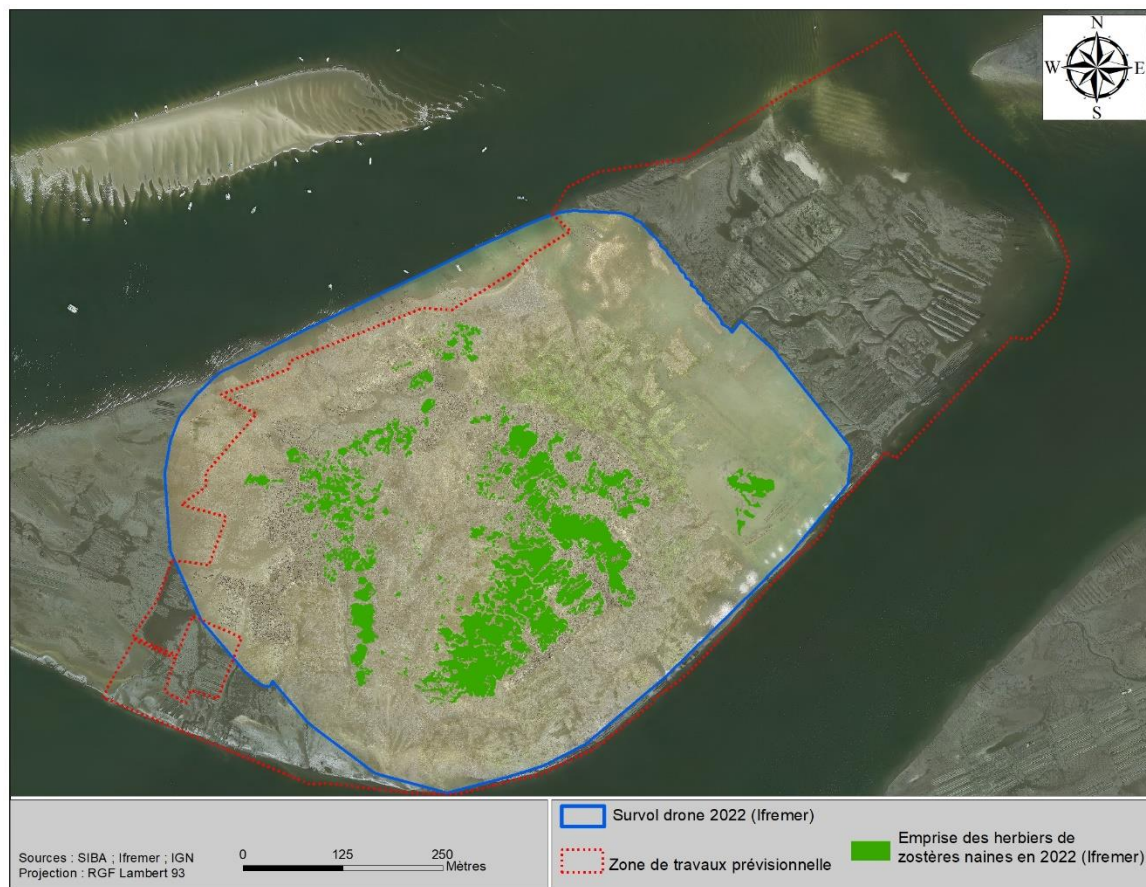
Figure 3 : Carte de l'emprise des herbiers de zostères naines (septembre 2022).

La zone de survol du drone en 2022 est légèrement plus étendue qu'en 2021, mais aucune zone d'herbier n'a été observée dans la zone qui n'avait pas été survolée en 2021. L'étendue globale est quasiment la même avec une légère augmentation à 3,95 ha (3,4 % environ).

La figure 3 présente l'emprise des herbiers sur le secteur du Tès, à l'été 2022. La polygonisation a été faite en numérisant l'orthomosaïque produite avec les images du drone.

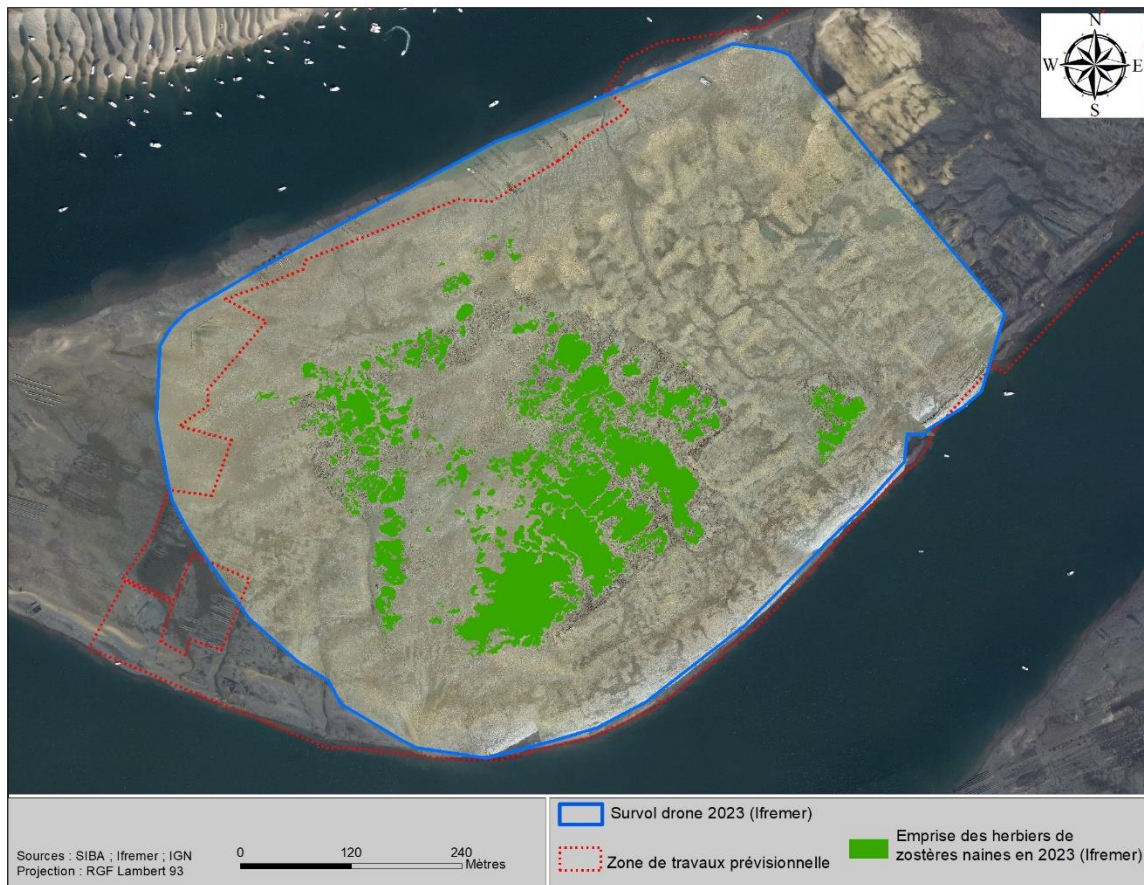
Figure 4 : Carte de l'emprise des herbiers de zostères naines (septembre 2023).

La zone de survol du drone en 2023 est identique à celle de 2022 et aucune nouvelle zone de colonisation des zostères n'a été observée. L'étendue globale est supérieure à 2022 avec 4,56 ha soit une progression d'environ 15 %.

La figure 4 présente l'emprise des herbiers sur le secteur du Tès, à l'été 2023.

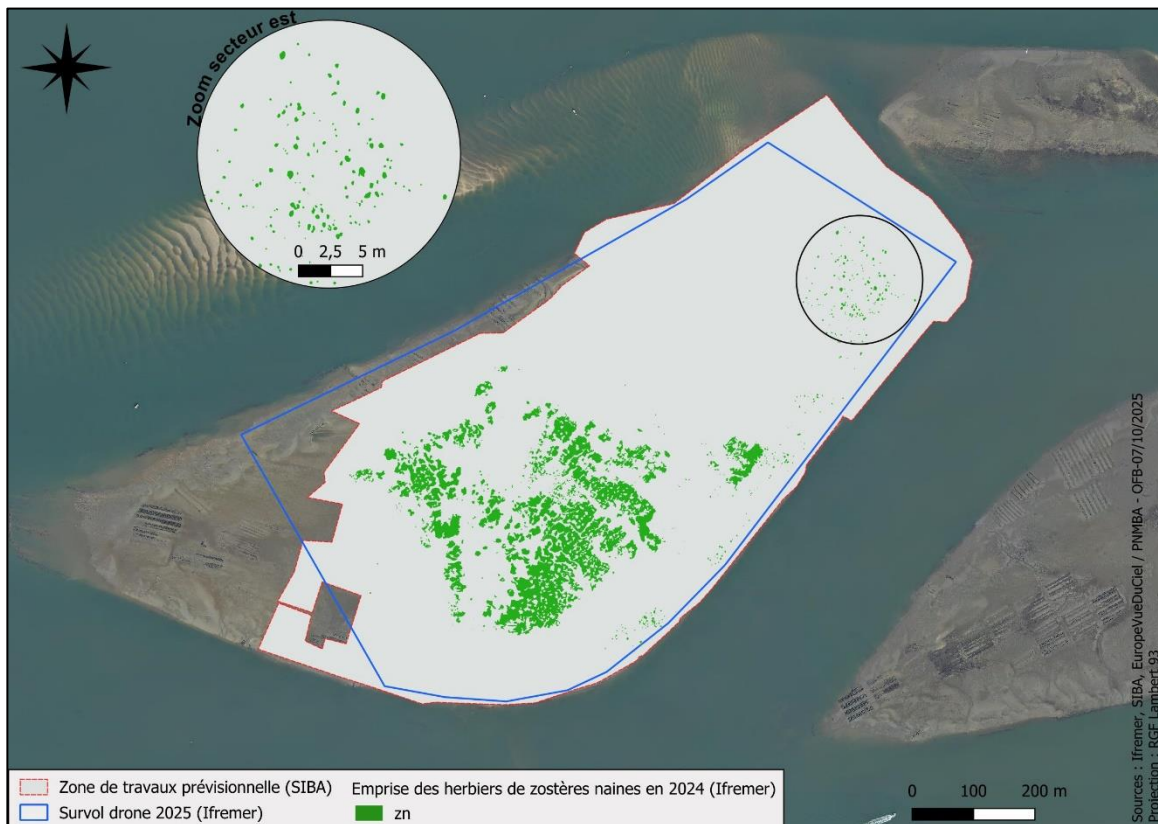
Figure 6 : Carte de l'emprise des herbiers de zostères naines (Septembre 2025).

L'étendue globale en 2025 (4,49 ha) est sensiblement supérieure à 2024 (4,15 ha).

La zone colonisée, sur le secteur est du banc du Tès, par de petits patchs d'herbiers de zostères naines, mise en évidence en 2024 a été confirmée à l'été 2025. Le nombre de patchs cartographiés est passé de 110 à plus de 150 en 2025 avec une surface d'emprise totale qui a doublé passant ainsi de 380 à 760 m². La surface moyenne des patchs a elle aussi augmentée passant de 3,4 m² à 4,9 m².

Les deux patchs de zostères marines présents en 2024 n'ont pas été retrouvés en 2025.

La figure 6 présente l'emprise des herbiers sur le secteur du Tès, à l'été 2025. La même zone qu'en 2024 a été prospectée à savoir 55 hectares.

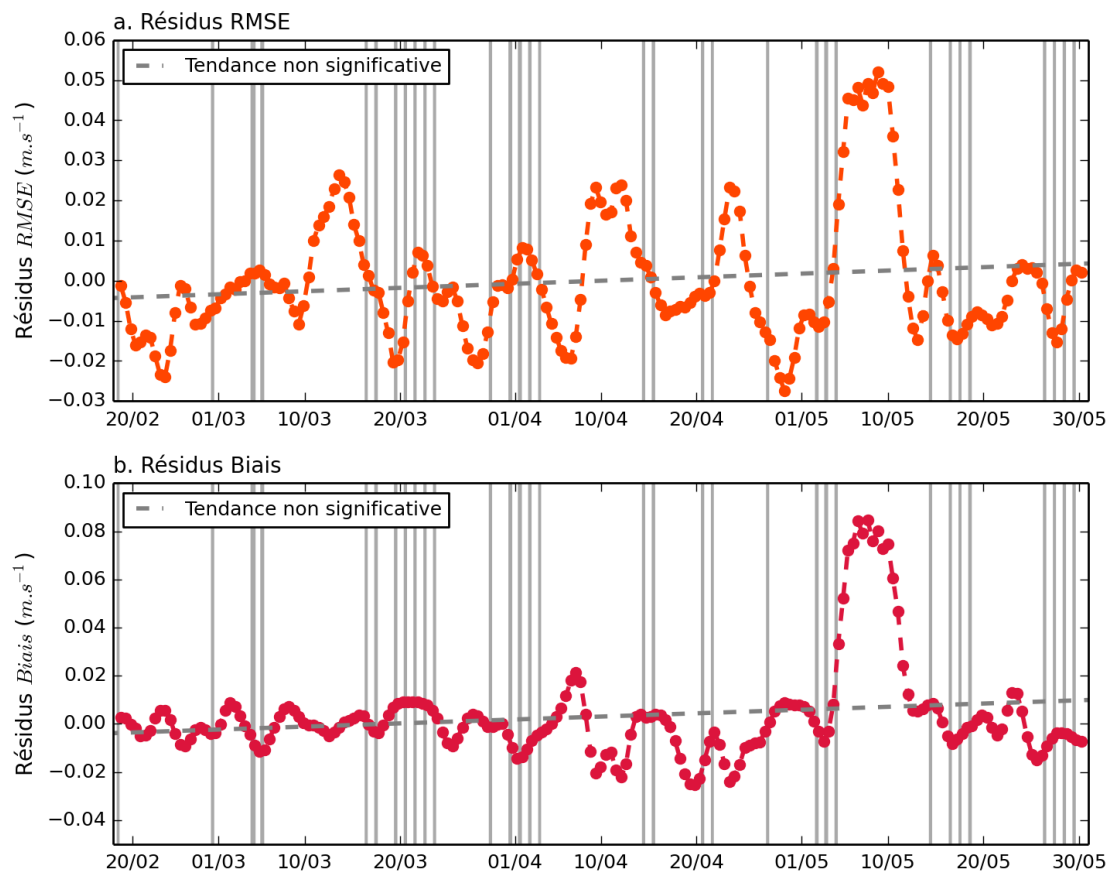
Les résultats sont présentés dans la figure 21. Il apparaît, tant pour la RMSE que pour le Biais, qu'aucune tendance temporelle significative n'est identifiée par le test statistique de Mann-Kendall. Ceci implique qu'aucun effet significatif des travaux de réhabilitation du Domaine Public Maritime sur le secteur du banc du Tès ne peut être mis en évidence.

Figure 21 : Séries temporelles (a.) des résidus de la RLM pour la RMSE (forçages : marnage – vitesse V du vent) et (b.) des résidus de la RLM pour le Biais (forçages : vitesse U du vent – marnage – vitesse V du vent), les résultats des recherches de tendance (pointillés gris) issus des tests du Mann-Kendall sont indiqué en légende.

Enfin, dans un dernier temps, les résidus issus des RLM retenues pour la RMSE et le Biais ont été tracés en fonction du temps. Un test statistique non paramétrique (test de Mann-Kendall) a été utilisé afin de déterminer si une tendance temporelle significative était présente. En effet, dans la mesure où les résidus des RLM correspondent à l'effet de facteurs autres que le marnage ou le vent, intégrant de ce fait l'effet des travaux sur les vitesses de courant, une évolution temporelle significative de ces résidus pourrait être en partie induite par les travaux de réhabilitation du secteur.
