RAPPORT ANNUEL DU DELEGATAIRE

EXPLOITATION DU SERVICE D'ASSAINISSEMENT COLLECTIF DES EAUX USEES

SYNDICAT INTERCOMMUNAL
DU BASSIN D'ARCACHON

Année 2019

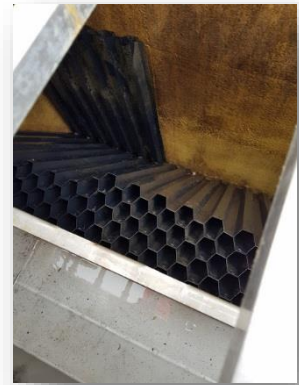
Malheureusement, l'apparition de nombreux défauts (cloques, décollement, ...) après la remise en service a nécessité de nouvelles interventions sur les ouvrages. Les dernières interventions ont été réalisées au cours du premier semestre 2018. Cependant, force est de constater que ces travaux

Lors de cette visite, il a été constaté que des travaux de reprise devaient être réalisés :

- Pose des supportages Densadeg (OPURE) (avec deux vidanges partielles - ELOA) : début juin ;
- Remplacement des supports tordus (OPURE), remise en place de la poutre (OPURE) et reprise des cloques (ETANDEX) : reporté en 2020 ;
- Diverses reprises sur la dalle et modifications des conduites AEP (ETANDEX) : reporté en 2020.

Ci-dessus, photos prises lors de l'inspection commune

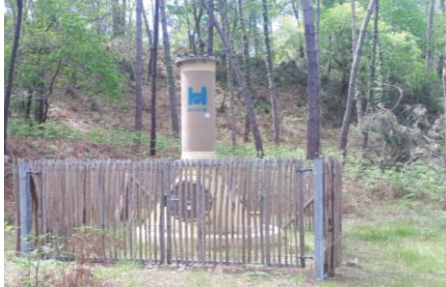
Etat général de l'ouvrage	Photos
<p>MONTAUZEY 1</p>

<p>Puits d'accès renouvelé Mise en service en 2017</p>	<p>Ouvrage neuf</p>
<p>MONTAUZEY 2</p>

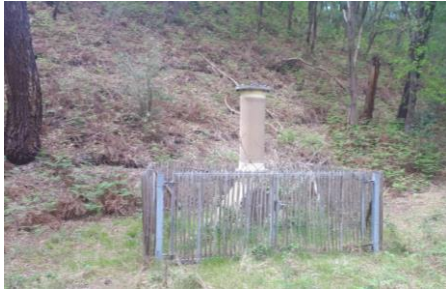
<p>Puits d'accès renouvelé Mise en service en 2017</p>	<p>Ouvrage neuf</p>
<p>MAUBRUC</p>

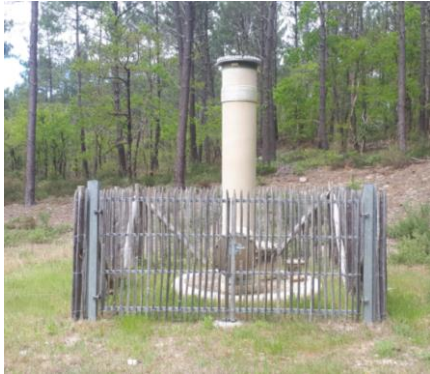
<p>Puits d'accès renouvelé Mise en service en novembre 2015</p>	<p>Ouvrage neuf</p>
<p>Grand LETTAS</p>

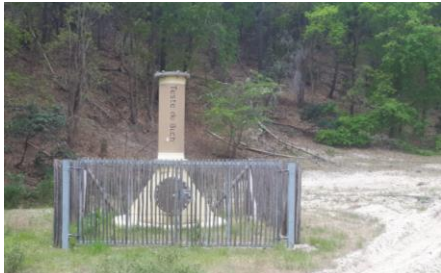
<p>Puits d'accès renouvelé Mise en service en 2017</p>	<p>Ouvrage neuf</p>

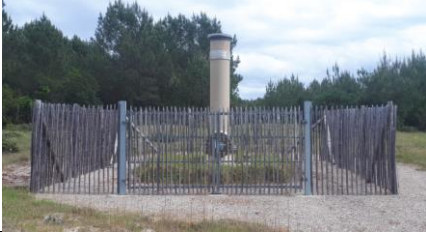
Etat général de l'ouvrage	Photos
<p>Puits BISCAROSSE</p>

<p>Puits d'accès renouvelé Mise en service en novembre 2015</p>	<p>Ouvrage neuf</p>
<p>Puit du Wharf</p>
