## ROLE DES EPIS SUR LE LITTORAL INTRA-BASSIN DE LA COMMUNE DE LEGE-CAP FERRET

### RAPPORT

AVRIL 2009  
N° 1711833

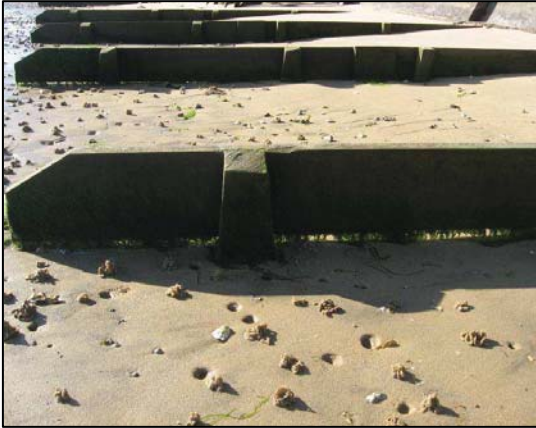
| en bois verticales en quinconce ancrées dans le sol. | constitués de pieux non jointifs |
|---|---|
| <b>C : Exemple au Four d'épis constitués d'une planche horizontale et tenue par des petits pieux ancrés dans le sol.</b> | <b>D : Exemple au Mimbeau d'épis en forme d'arête de poisson.</b> |

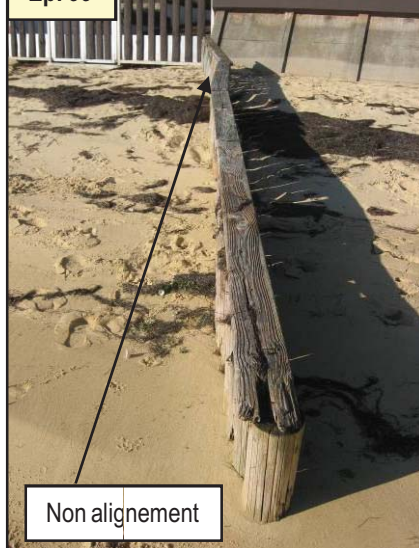
Non alignement

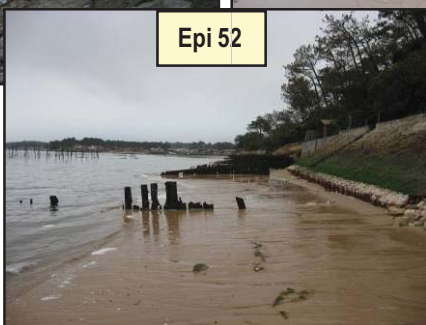
Epi 52

Epis 46 à 54 : très dégradés (parties manquantes, bois décomposé). Pour l'épi 52, il ne reste que des vestiges.

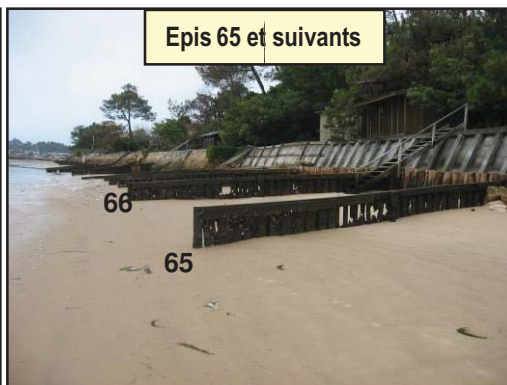
Epis 65 et suivants

Epis constitués de planches en bois intercalées, ancrées dans le sable et liées en haut par un couronnement bois (opaque).  
Epis 65 à 67 : ajout d'un pieu supplémentaire au bout et sur le coté Nord (souvent dégradé).

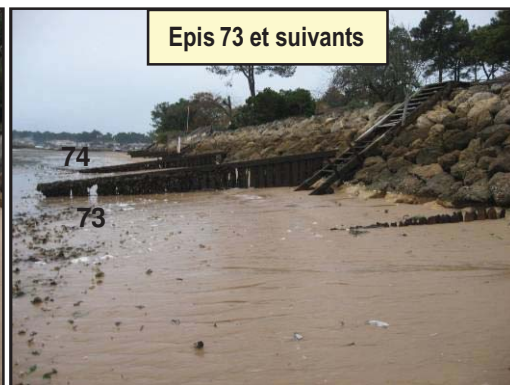
Epis 73 et suivants

Etat variable. D'une manière générale, les pathologies se caractérisent par l'absence de planches ou en décomposition à l'extrémité des épis. Epis 71, 73, 76, 77, 81 et 82 sont très dégradés.

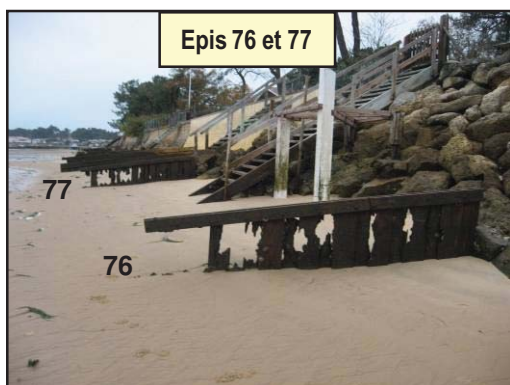
Epis 76 et 77

Modérés, sauf pour les épis 76, 77, 81 et 82 avec des effets faibles.

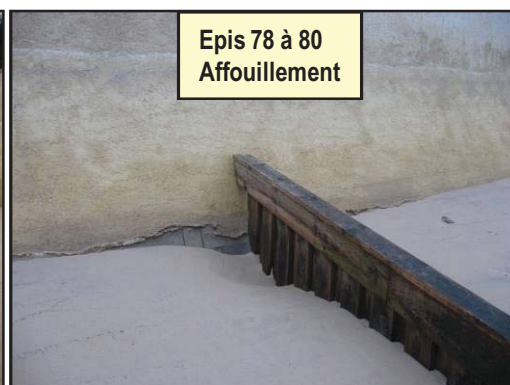
Epis 78 à 80  
Affouillement

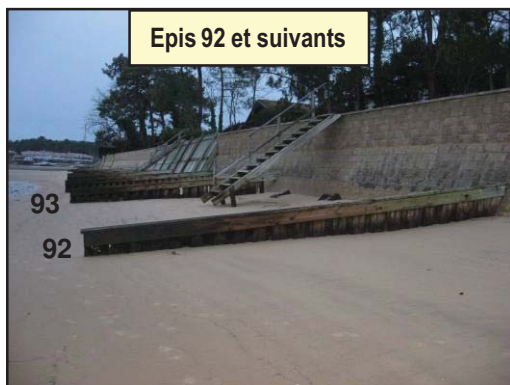
Epis 92 et suivants

Marqués pour les épis 92, 94, 97, 98 et 104 à 122. Modérés à faibles pour le reste.

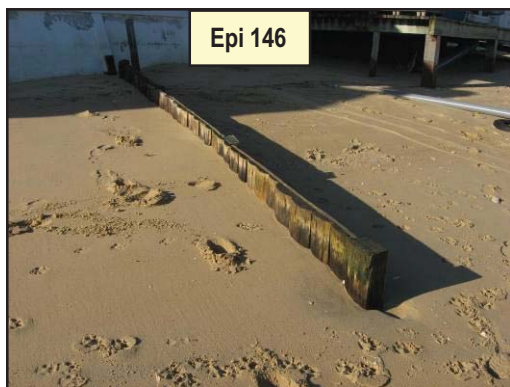
**Epi 146**

Marqués pour les épis 146 à 148. Modérés pour les autres.

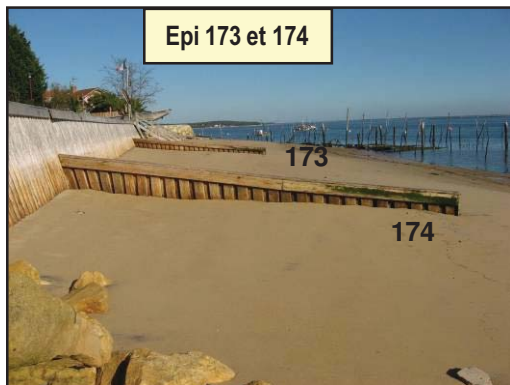
Epi 173 et 174

Modérés à marqués pour ceux ayant des planches.

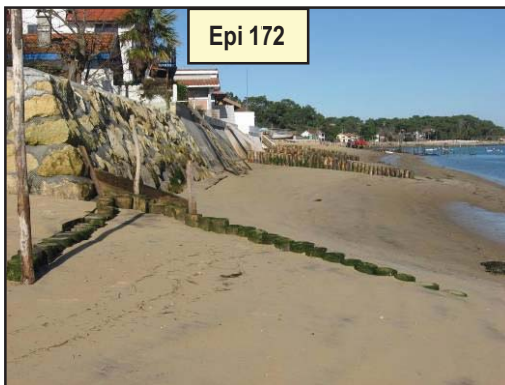
Epi 172

Ouvrages récents (construits en 2006-2007) qui ne montrent pas de dégradations particulières. Par contre, ils ne touchent pas le perré, sauf les épis 168, 169 et 172.
