# Etude de faisabilité pour la réhabilitation des épis de Pyla-sur-Mer (commune de la Teste-de-Buch)

C'est dans ce contexte que le SIBA a confié, en janvier 2022, une mission à ARTELIA pour analyser les solutions de réhabilitation de ces ouvrages.

Phase 1 : Etat des lieux

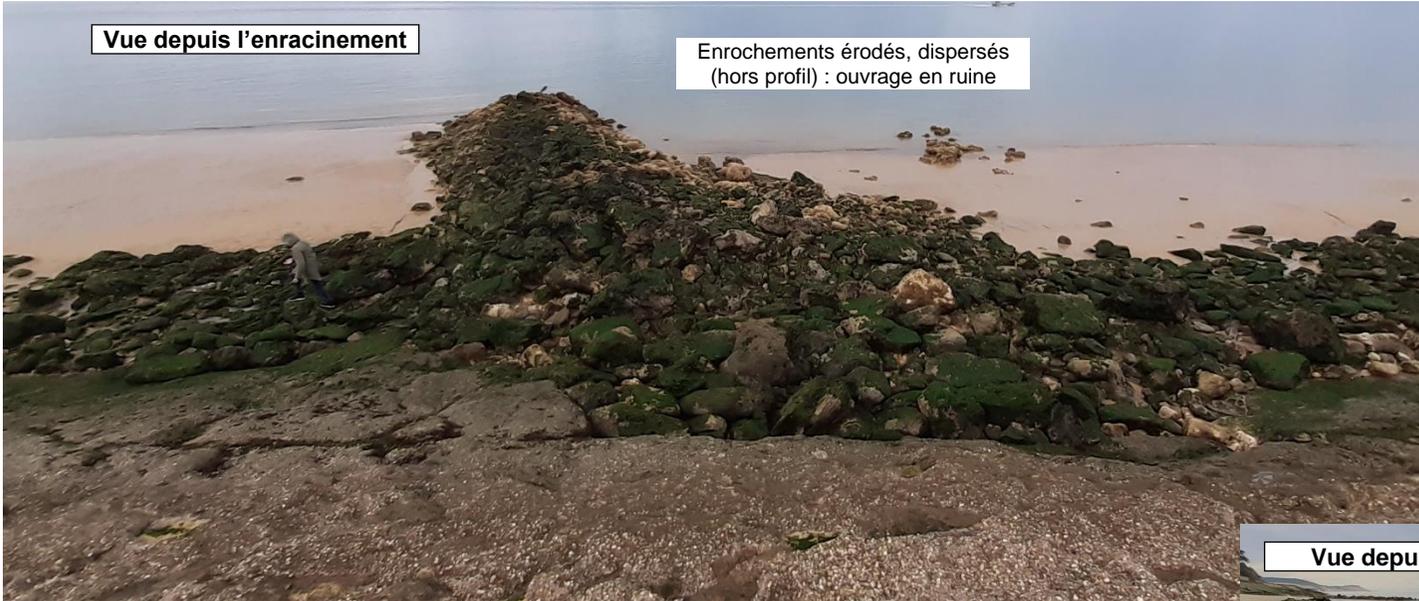
Vue depuis l'enracinement

**Etat général :** Ruine

Enrochements érodés, dispersés  
(hors profil) : ouvrage en ruine

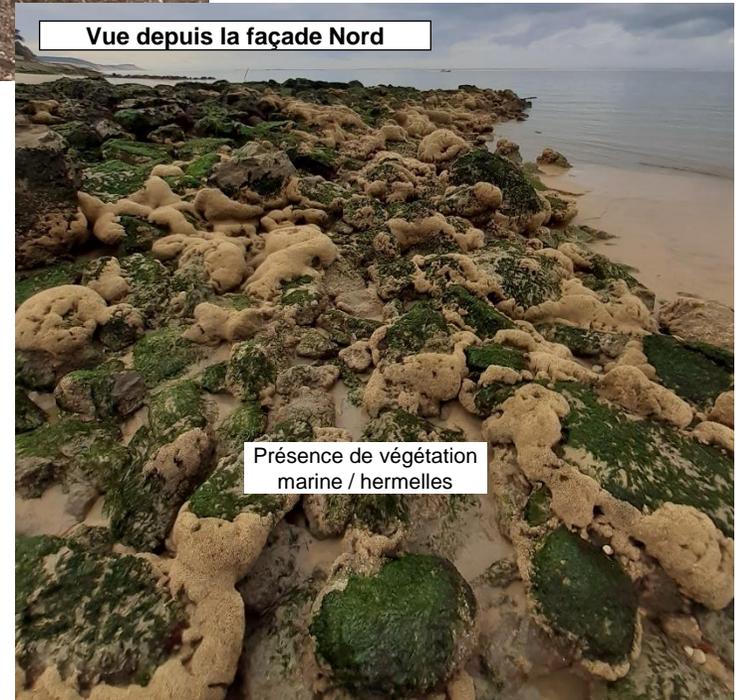
Vue depuis la façade Nord

Présence de végétation  
marine / hermelles

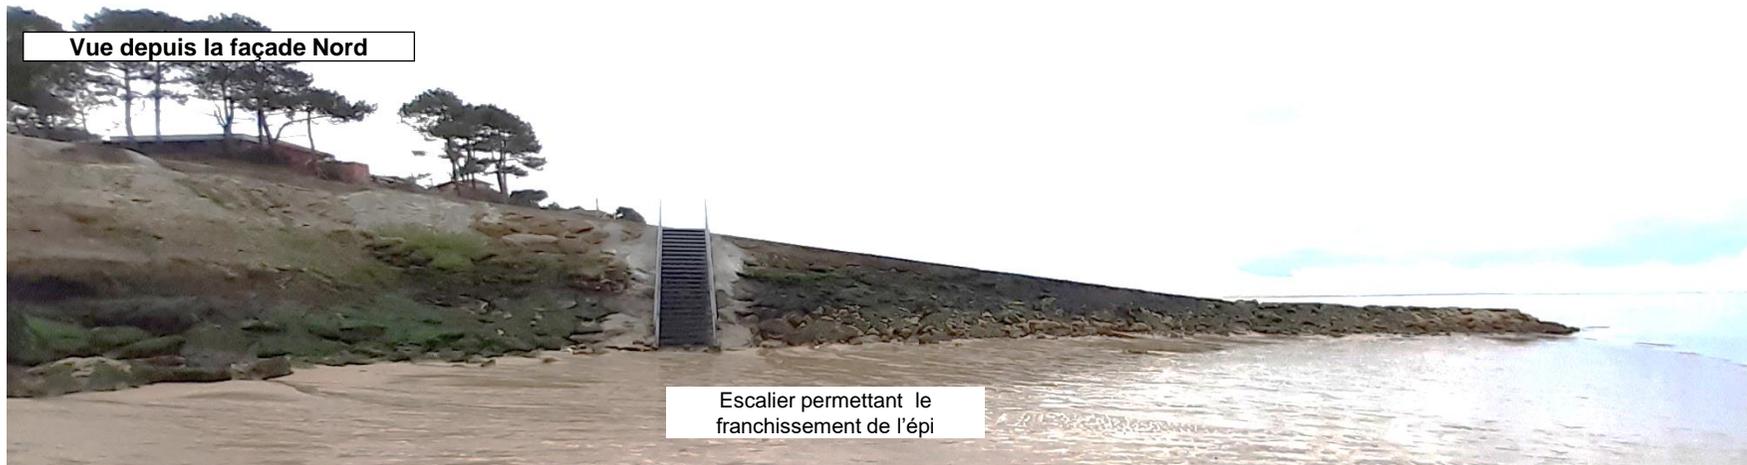
Vue depuis la façade Nord

Escalier permettant le franchissement de l'épi

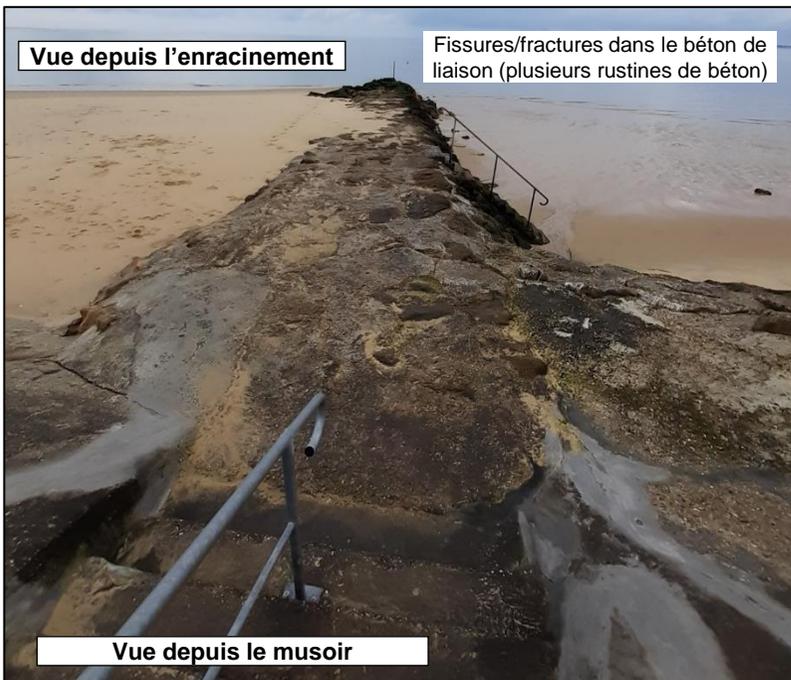
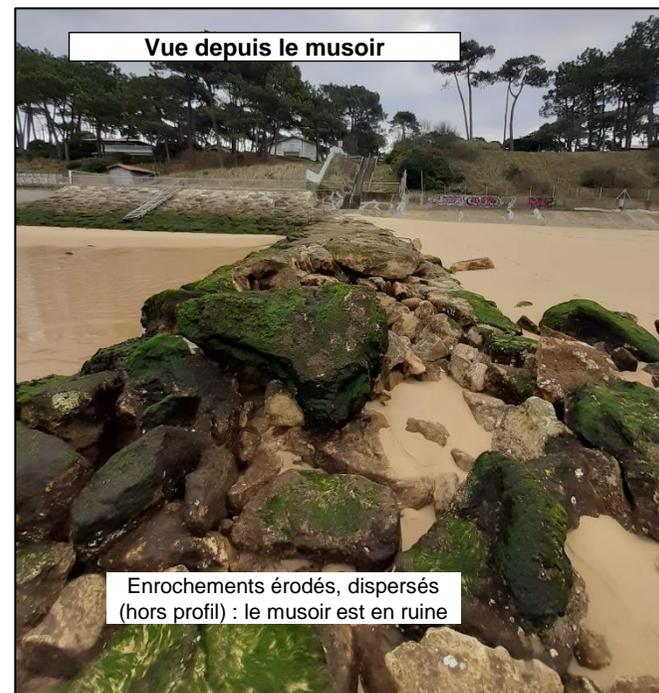
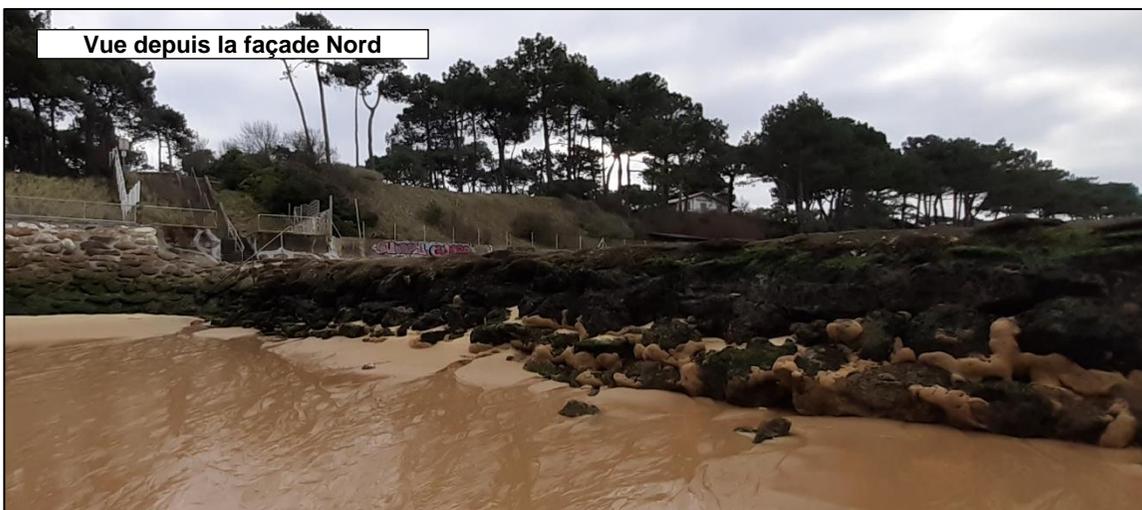
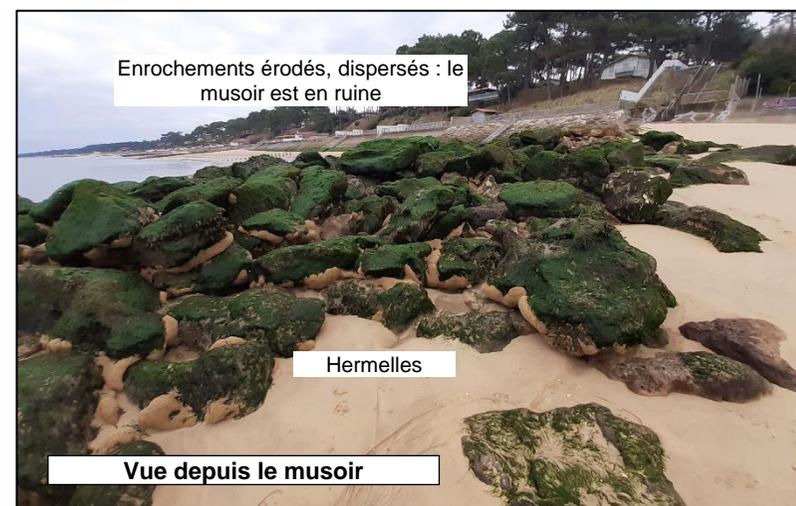
- Enracinement : assise en enrochements liaisonnés par du béton; fissures/fractures dans le liaisonnement béton
- Musoir et partie centrale : enrochements dispersés, avec marques d'érosion. Musoir en ruine

**Etat général :** Etat mauvais

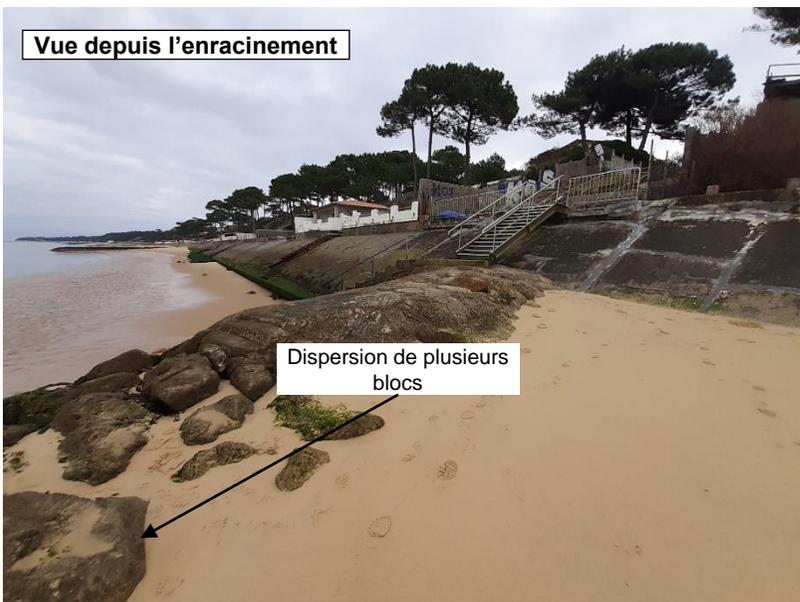
Vue depuis l'enracinement

- Enracinement : assise en enrochements liaisonnés par du béton; fissures/fractures dans le liaisonnement béton
- Partie centrale : détérioration avec blocs rocheux dispersés
- Musoir : enrochements avec marques d'érosion

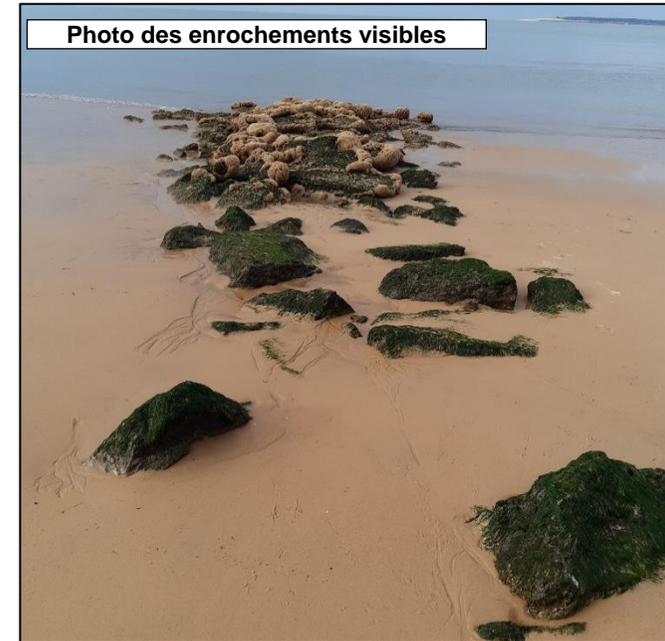
Photo des enrochements visibles

Etat général : En ruine

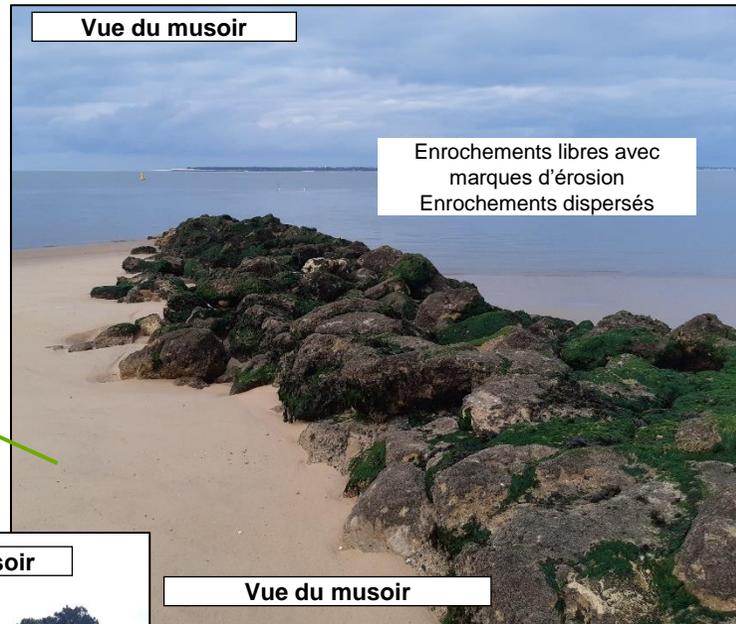
Vue du musoir

Enrochements libres avec marques d'érosion  
Enrochements dispersés

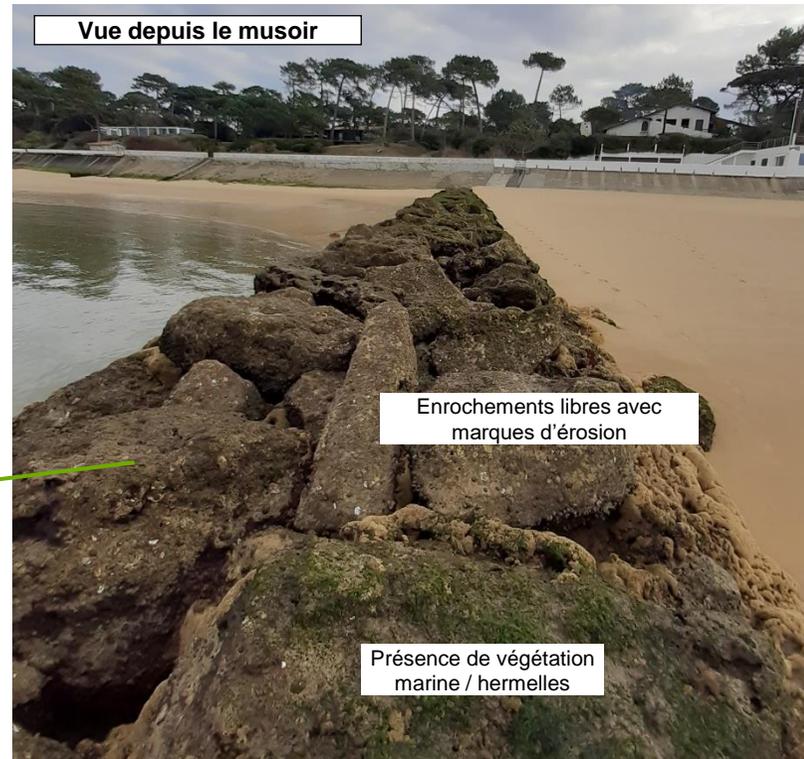
Vue depuis le musoir

Enrochements libres avec marques d'érosion

Présence de végétation marine / hermelles

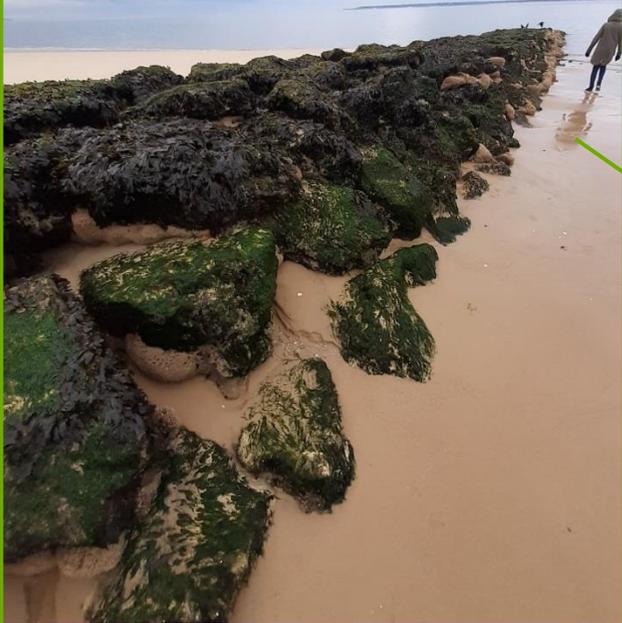
Vue depuis la partie Nord de l'épi

Enrochements avec signes d'érosion (mouvements de blocs liés à l'instabilité hydraulique)

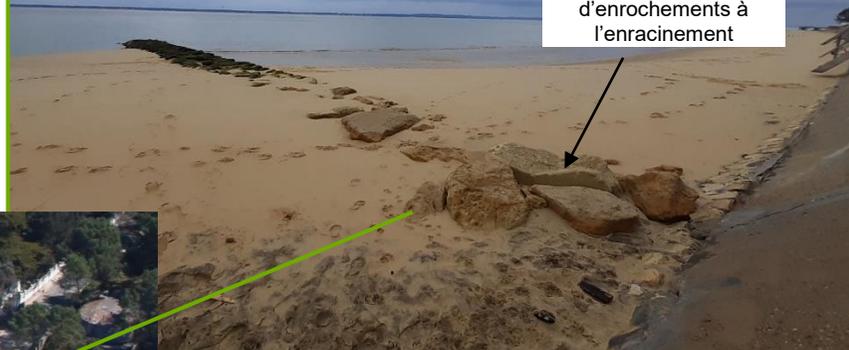
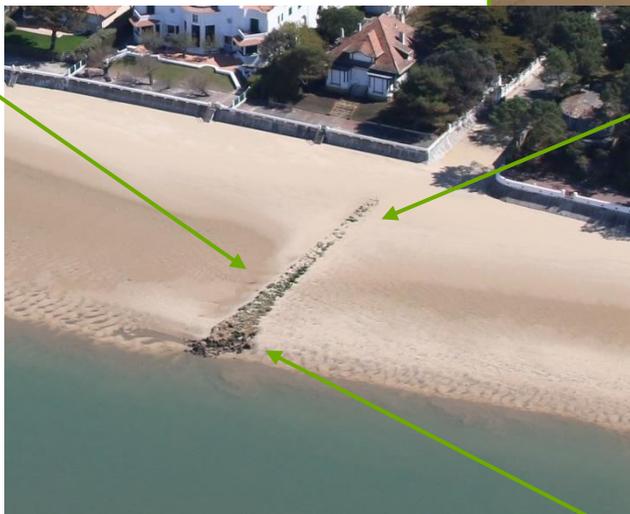
Vue depuis l'enracinement

Ajout probable récent d'enrochements à l'enracinement

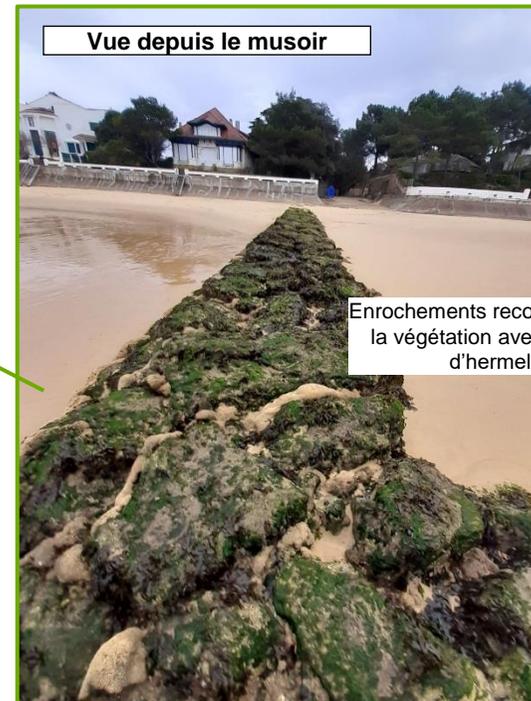
Vue depuis le musoir

Enrochements recouverts par de la végétation avec présence d'hermelles

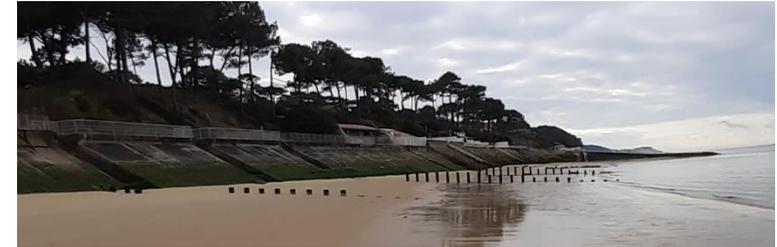
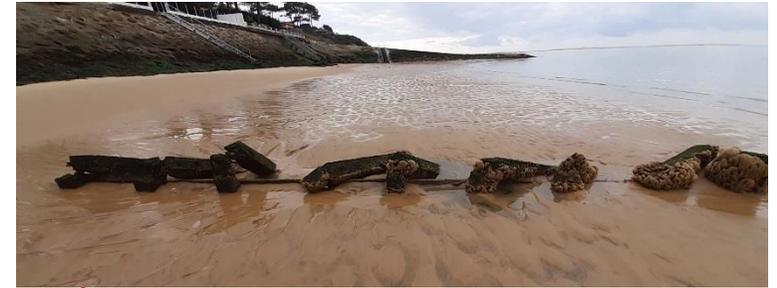
4 vestiges d'épis entre épis 4 et 5

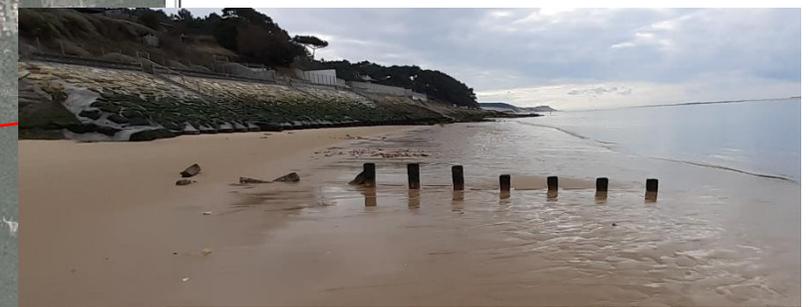
Un vestige d'épi au Sud de l'épi 4

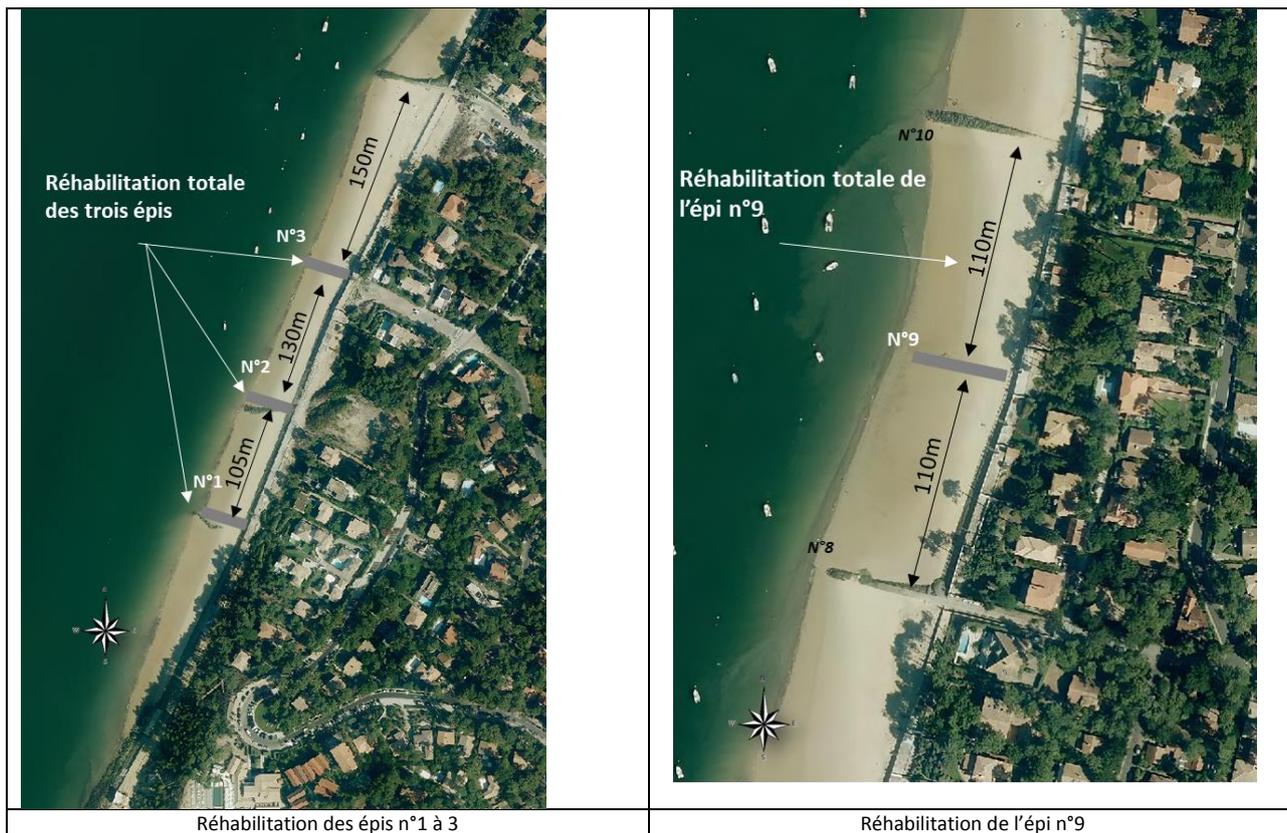
Figure 11 : Localisation des épis réhabilités en totalité

Ces épis seront positionnés au niveau des ouvrages actuellement en ruine.

- Déposer les enrochements existants et de blocométrie suffisante en vue de leur dépôt à proximité immédiate afin d'être valorisés dans le futur ouvrage ;
- Décaisser l'estran, à l'avancement pour mettre en place les enrochements. Une attention particulière sera observée pour ne pas déstabiliser les perrés lors des travaux au niveau de l'enracinement ;
- Mettre en œuvre :
  - Un géotextile de filtration sur lequel la protection va reposer ;
  - Une couche-filtre en enrochements de catégorie 100-500 kg de 0,8-1m d'épaisseur ;
  - Une carapace en enrochements dioritiques (forte densité et dureté) de 1-3T, de 3 m de large en crête :
    - Bi-couche dans la partie basse de l'estran (soit une hauteur d'environ 1.90 m d'épaisseur) ;
    - Mono-couche dans la partie haute de l'estran (soit 0,9-1m d'épaisseur).

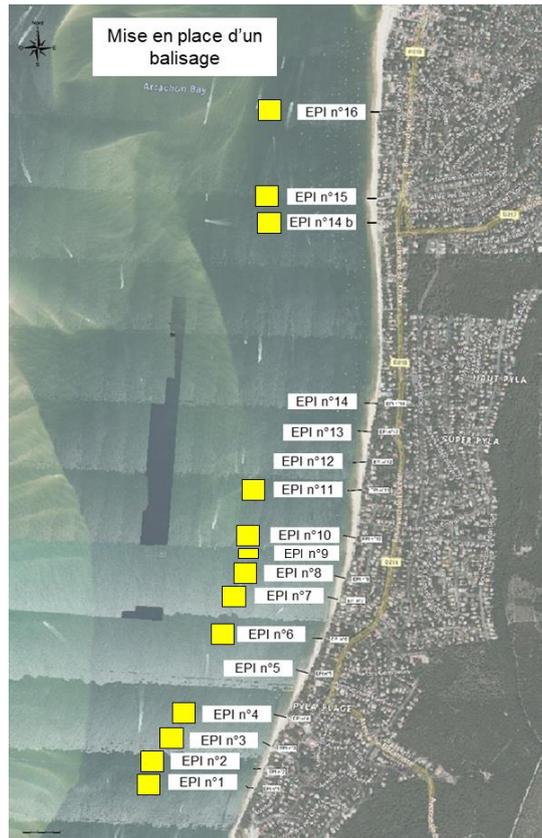
Figure 12 : Mise en place d'un balisage pour les épis

Suite à la phase 1, il a été constaté que 13 épis ne possédaient pas de signalisation. Ainsi, il est envisagé la mise en place de pieux de signalisation à l'extrémité de l'ouvrage (le type de signalisation sera défini avec les Autorités compétentes). Ces pieux (hauteur environ 5 m) seront mis en place, par exemple, dans un massif béton pour assurer leur stabilité.
