Rapport Annuel du Déléguataire

2022

Syndicat Intercommunal
du Bassin d'Arcachon

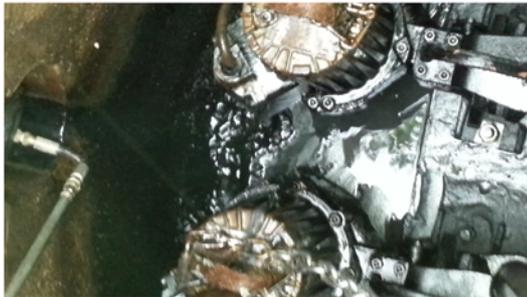
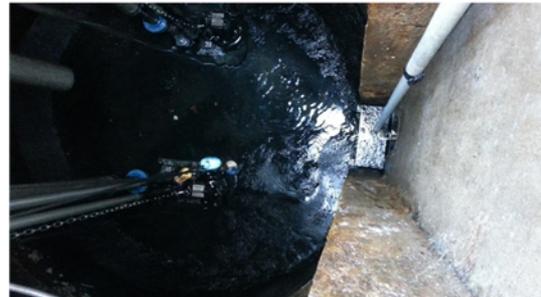
PR 002 La Forge

entrées d'eaux claires en fond de bêche

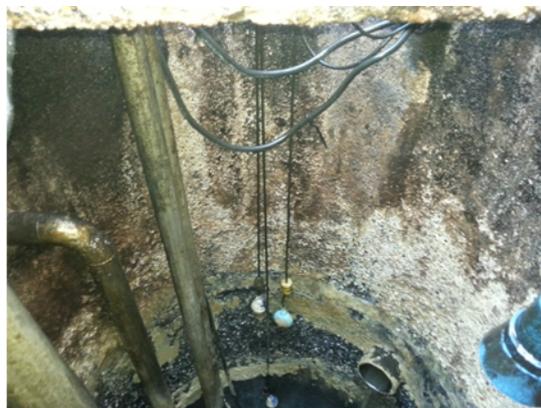
PR 212 Allegre

béton du poste en mauvais état

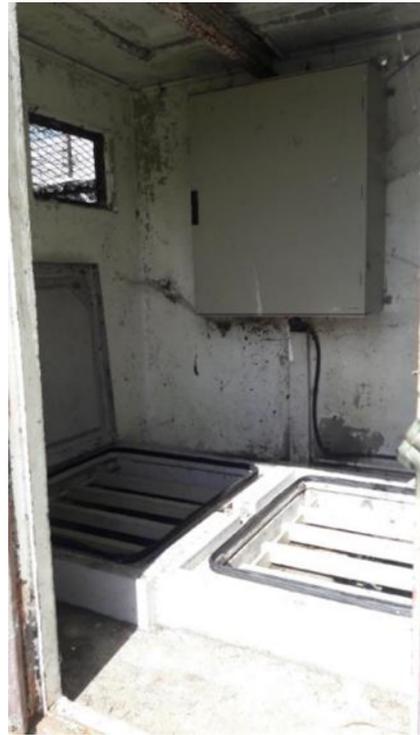
PR village retraite – ancienne installation avec difficultés d'exploitation

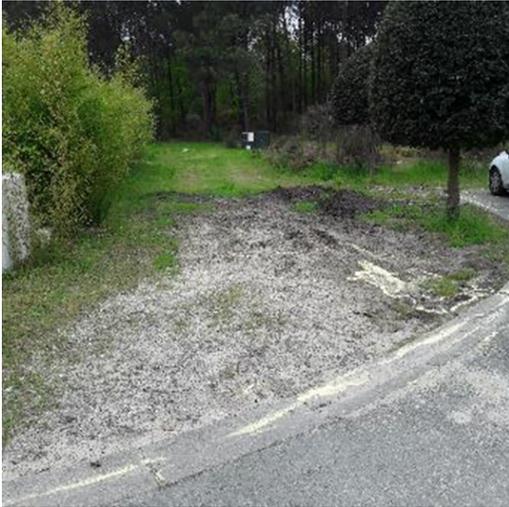
PR Les Portes du Pyla

Accès au poste difficile aux hydrocureurs

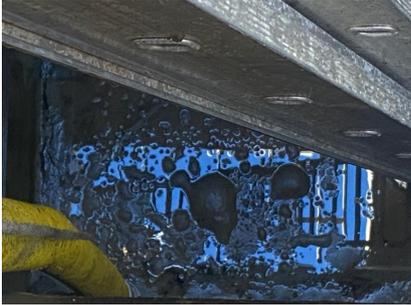
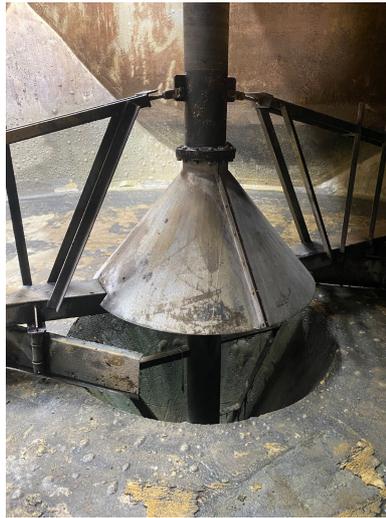
L'inspection en 2022 montre que les deux densadegs présentent toujours des cloques sur les revêtements, des supports tordus et diverses reprises sur la dalle et modifications des conduites AEP restent à être effectués.

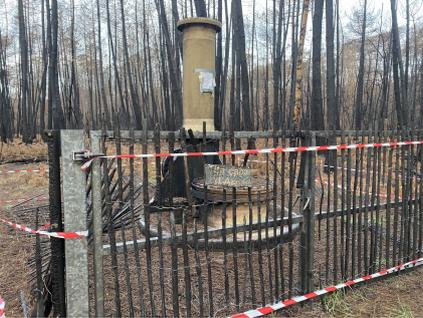
<p>Ouvrage neuf - Octobre 2021</p>
<p style="text-align: center;">ARNAUD</p>

<p>Ouvrage et clôture endommagés par les incendies de juillet 2022. Projet de reconstruction à l'étude.</p>
<p style="text-align: center;">BATBEOU</p>

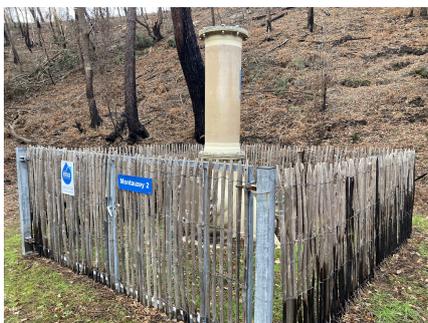
MONTAUZEY 2

Puits d'accès renouvelé
Mise en service en 2017.
Clôture endommagée par les incendies de juillet 2022.
